# Besiktningsprotokoll

Anticimex Försäkringsbesiktning i samarbete med Fastighetsbyrån

| Fastighetsadress:<br>Tranvägen 26 | |

| Besiktningsdatum:<br>2023-06-19 | Protokollnummer:<br>67648455 |

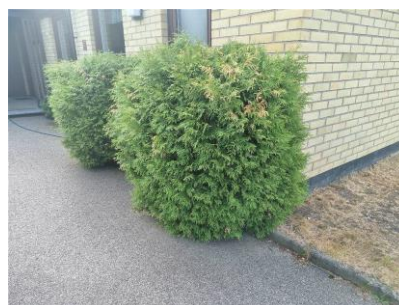
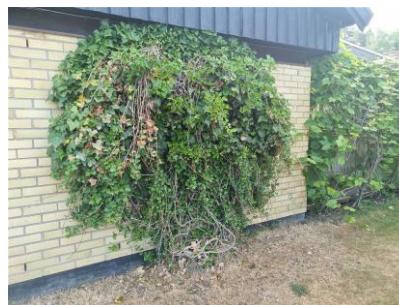
#### Utvändigt / Markförhållanden

Växter finns i anslutning till byggnaden.

När det finns rabatter och växter nära byggnaden finns risk att fukt stannar kvar i väggarna. Detta kan i sin tur orsaka invändiga fuktskador. Växternas rötter kan också skada grundmuren och sätta dräneringsledningen ur funktion.

Området närmast huset rekommenderas att vara fritt från växtlighet.

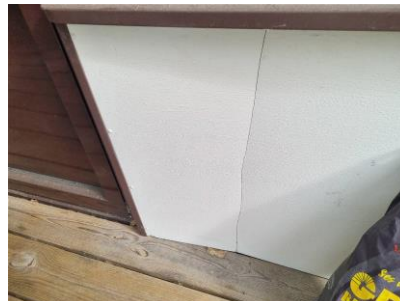
### Utvändigt / Altan

Sprickor noterades i väggskivor.

Bedöms inte ha lett till bakomliggande skador.

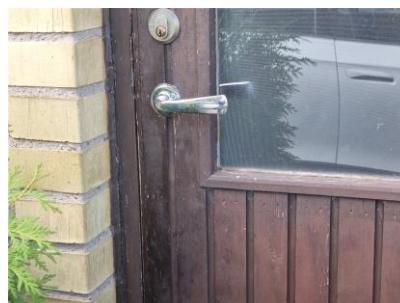
### Utvändigt / Dörrar

Dörr är i behov av målning/underhåll.

Dörrar där målningsbehov finns riskerar att få fukt- och rötskador på grund av sämre vattenavvisande förmåga.

För att öka livslängden på dörr rekommenderas målning och underhåll.

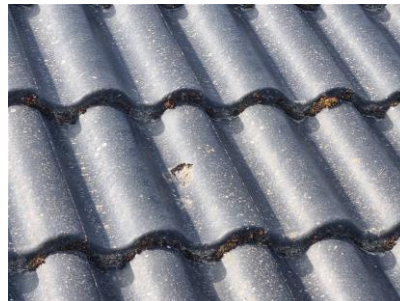
### Utvändigt / Tak

Mindre skada noterades i takpanna.

Skadad takpanna rekommenderas att bytas ut.

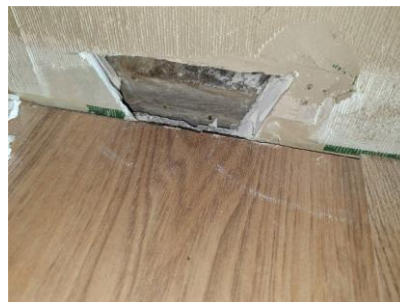
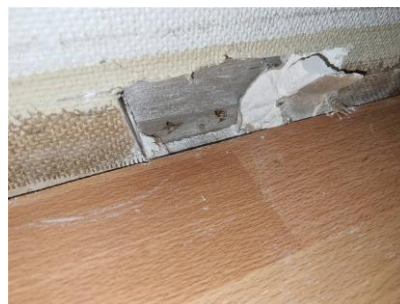
### Entréplan / Allmänt

Vid kontroll av konstruktion uppmättes fuktvärden över kritisk nivå för mikrobiell tillväxt och normal lukt upplevdes.

Väggsyllar är träskyddsbehandlade samt missfärgningar noterades. Kontroll av konstruktion utfördes i Sovrum 2 samt i Passage.

Grundläggningen består av en betongplatta på mark utan underliggande isolering och med ytskikt dikt an betongen. Denna konstruktion får ofta skador på grund av naturlig fuktvandring.

Det finns risk för mikrobiell tillväxt om den relativa fuktigheten (RF) i den omgivande luften är över 75 %. I furuvirke motsvarar det en fuktkvot (FK) på 17 %.

Fuktkvoten uppmättes till 12% i ytterväggsyll samt 20% i hjärtväggsyll.

Vidare undersökning gällande uppmätta fuktvärden och missfärgningar i hjärtväggsyll rekommenderas för bedömning av orsak, omfattning samt åtgärdsförslag.

Vi rekommenderar en fördjupad undersökning för att bedöma orsak och omfattning.

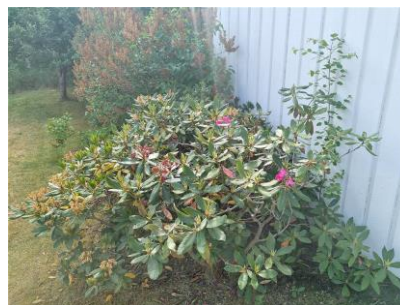
#### Utvändigt / Markförhållanden

Växter finns i anslutning till byggnaden.

När det finns rabatter och växter nära byggnaden finns risk att fukt stannar kvar i väggarna. Detta kan i sin tur orsaka invändiga fuktskador. Växternas rötter kan också skada grundmuren och sätta dräneringsledningen ur funktion.

Området närmast huset rekommenderas att vara fritt från växtlighet.

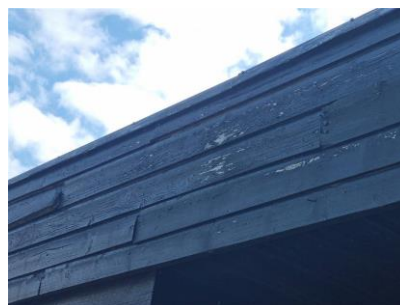
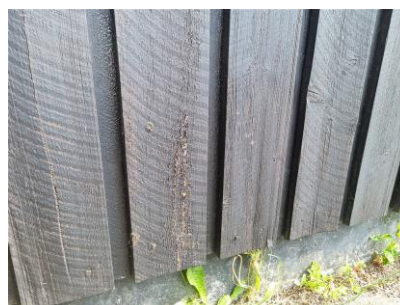
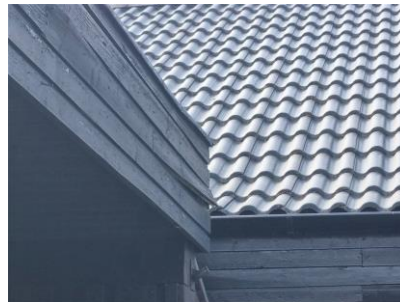
#### Utvändigt / Fasad

Fasadpanelen och taksarg är i behov av målning/underhåll.

Torrspäckor finns.

Fasadbeklädnad och träkonstruktioner där målningsbehov finns riskerar att få fukt- och rötskador på grund av sämre vattenavvisande förmåga. För att öka livslängden på fasadbeklädnaden rekommenderas målning och underhåll.

Del av panel till taksarg rekommenderas att bytas ut.

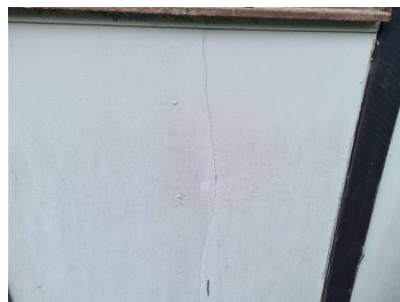
Sprickor finns i fasaden.

Dessa bedöms inte ha lett till bakomliggande skador.

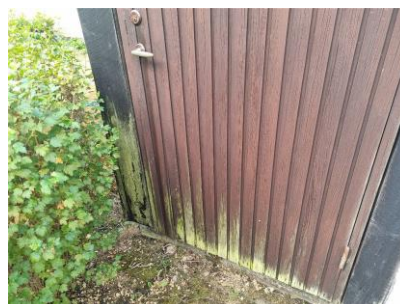
### Utvändigt / Dörrar

Dörr är i behov av målning/underhåll.

Dörrar där målningsbehov finns riskerar att få fukt- och rötskador på grund av sämre vattenavvisande förmåga.

För att öka livslängden på dörr rekommenderas målning och underhåll.

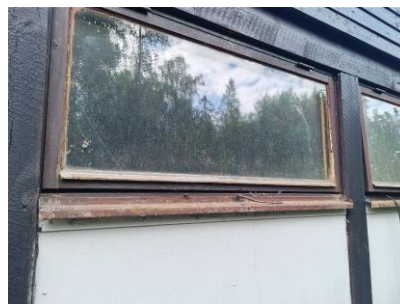
### Utvändigt / Fönster

Fönster är i behov av målning/underhåll.

Fönsterbågar och fönsterkarmar där målningsbehov finns riskerar att få fukt- och rötskador på grund av sämre vattenavvisande förmåga.

För att öka livslängden på fönster rekommenderas målning och underhåll.

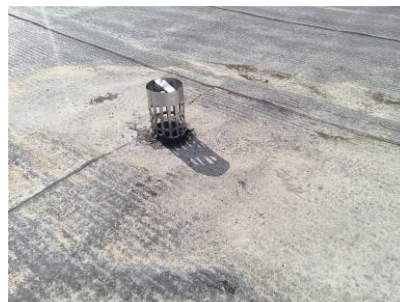
### Utvändigt / Hängrännor / Stuprör

Inbyggda hängrännor och stuprör.

Eftersom vatten från taket avleds med inbyggda hängrännor/invändiga stuprör finns en ökad risk för fuktskador i omkringliggande konstruktioner. Vanliga orsaker till fuktskador är läckage i skarvar på hängrännor och stuprör eller igensatta takbrunnar.

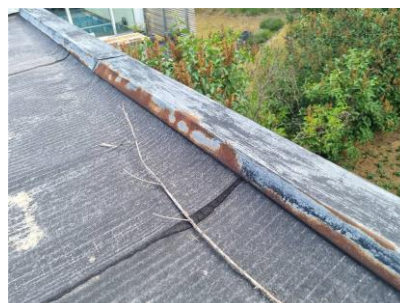
### Utvändigt / Tak

Rost noterades på plåtdetaljer.

Vid framtida takomläggning rekommenderas att de äldre plåtdetaljerna byts ut.

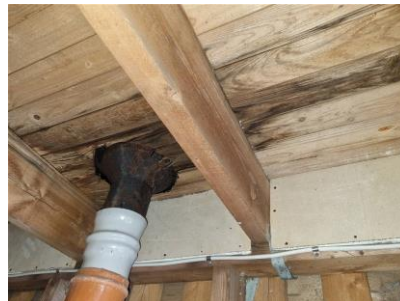
### Garage invändigt / Garage

Äldre fuktfläckar noterades i tak, var torrt vid besiktningstillfället.
