# Besiktningsprotokoll

Anticimex Försäkringsbesiktning i samarbete med Fastighetsbyrån

| Fastighetsadress:<br>Valö Höjden 1 | |

| Besiktningsdatum:<br>2023-06-16 | Protokollnummer:<br>67664102 |

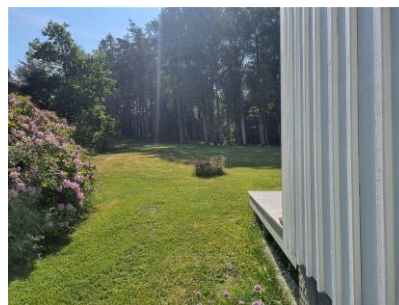
#### Utvändigt / Markförhållanden

Marken lutar mot huset.

Detta innebär en ökad fuktbelastning mot grunden vilket i sin tur kan orsaka fuktskador i huset.

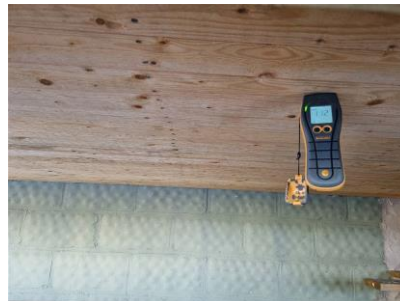
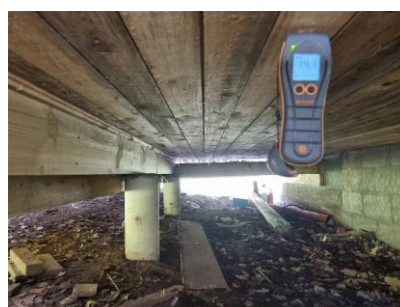
### Utvändigt / Plintgrund

Vid kontroll av plintgrunden uppmättes fuktvärden under kritisk fuktnivå för mikrobiell tillväxt och normal lukt upplevdes.

Golvbjälklaget ovan plintgrunden riskerar att drabbas av fuktskador på grund av naturlig fuktpåverkan. Detta kan i sin tur leda till mikrobiella skador (angrepp av mikroorganismer) som kan leda till att mikrobiell lukt sprids till boendemiljön.

Fuktkvoten uppmättes till 11-14 %.  
Gränsvärdet är 17 %.

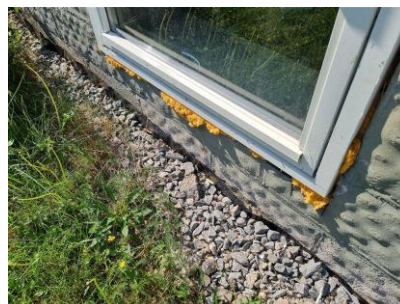
### Utvändigt / Sockel

Utvändigt fuktskydd ligger oskyddat ovan mark och saknar kantlist vilket medför otätheter.

Risk finns att det utvändiga fuktskyddet skadas och funktionen försämras.

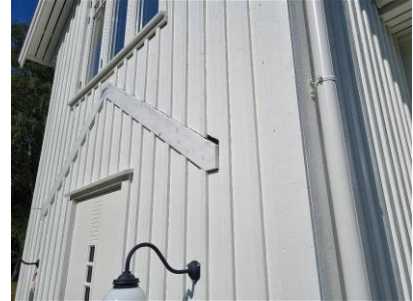
## Utvändigt / Fasad

Otäthet noterades lokalt på fasad.

Otätheter i fasaden medför risk för fuktskador i omkringliggande konstruktioner.

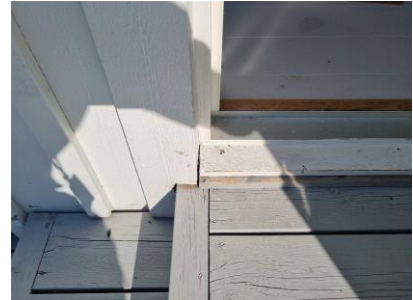
## Utvändigt / Dörrar

Tröskelbleck saknas under dörr.

Avsaknad av tröskelbleck medför att det finns risk för att vatten kan rinna in och orsaka fuktskador på tröskel och/eller i kringliggande vägg och bjälklag.

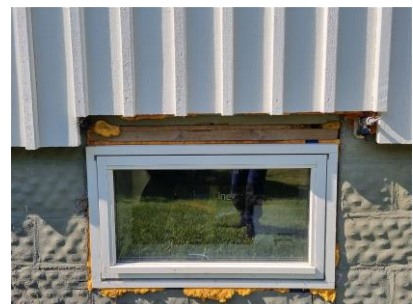
## Utvändigt / Fönster

Otätheter noterades runt källarfönster.

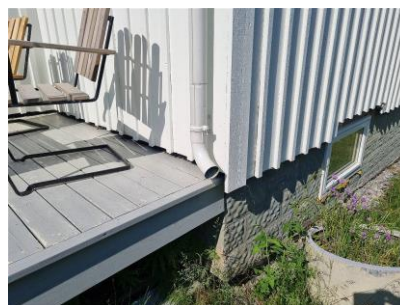
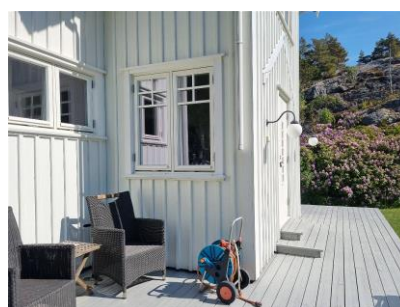
### Utvändigt / Hängrännor / Stuprör

Det förekommer stuprör som inte är anslutna till markledning.

Stuprör som avslutas mot grundmuren/fasaden medför ökad fuktbelastning på grundmur/fasad som i sin tur kan leda till fuktrelaterade skador.

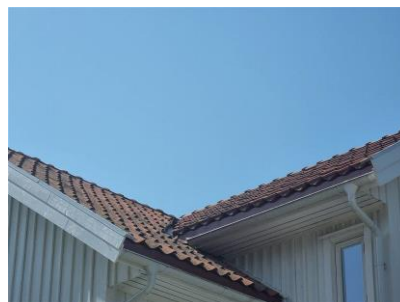
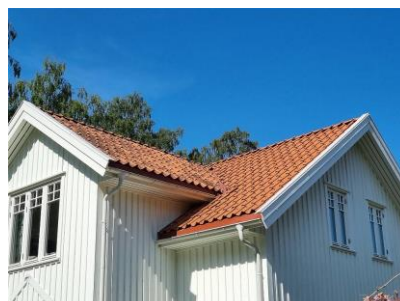
### Utvändigt / Tak

Taket har inte kunnat besiktas pga. hög höjd samt avsaknad av glidskydd och takstege.

Från marken kunde inga brister noteras.

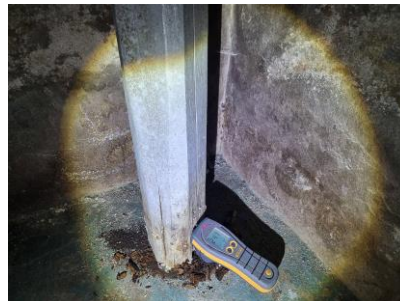
### Källarplan / Trappa till källare

Träkonstruktion som är i kontakt med betongen är rötskadad.

Det rekommenderas att rötskadat material byts ut och att fuktskydd läggs mellan betongen och trä.

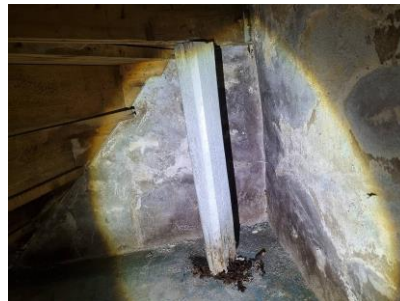
### Källarplan / Allmänt

Fuktgenomslag, puts- och färgsläpp finns på källarväggar.

Fuktgenomslag invändigt på källarytternas väggar är ett tecken på att källarens utvändiga fuktskydd inte fungerar tillfredsställande.

Se även position sockel och stuprör.

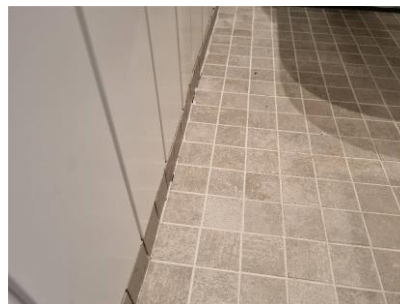
### Entréplan / Toalett

Fogning vid golv/väggvinkel är bristfällig.

Fuktindikering är utförd i utrymmet utan avvikelse.

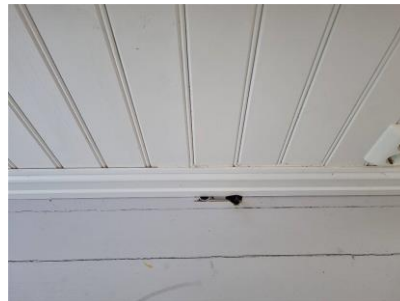
### Entréplan / Vardagsrum

Avslutade rör noterades i golvet.

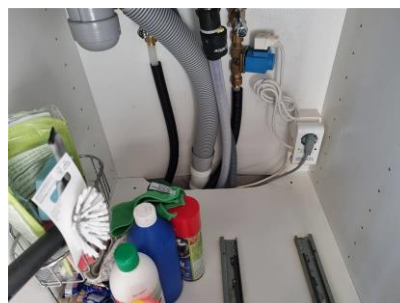
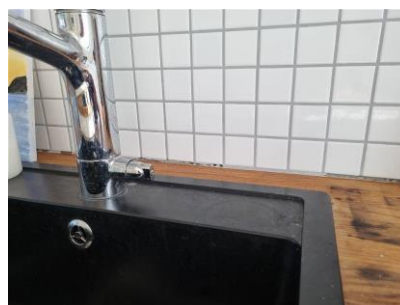
### Entréplan / Kök

Fuktskydd saknas i diskbänksskåp och under kyl/frys.  
Bristfällig fog mellan diskbänk och vägg.

Utan fuktskydd är det svårt att upptäcka läckage från rörledningar. Vatten kan då tränga in i omkringliggande konstruktioner och orsaka fuktskador.

Fuktindikering är utförd utan avvikelse.

För att upptäcka eventuella läckage, installera ett fuktskydd.

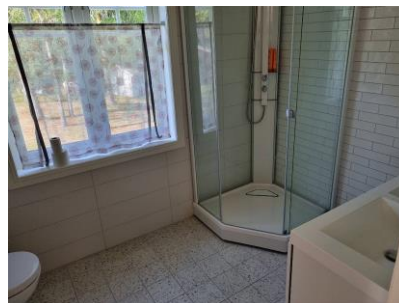
### Övre plan / Dusch/Toalett

Golvbrunn är placerad under duschkabin och är där av ej besiktningsbar.

Det finns ingen våtrumströskel med uppvikt tätskikt.

När uppvik av tätskikt saknas mot tröskel finns risk att vatten vid ett ev. läckage kan orsaka skador i angränsande rum.

Fuktindikering är utförd utan avvikelse.

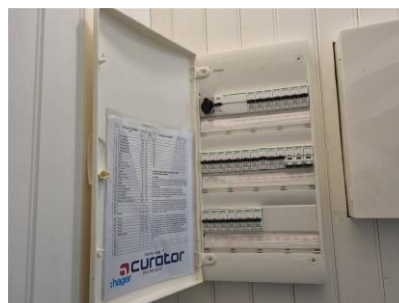
### Hela huset / EI

Gruppförteckning och jordfelsbrytare finns vid elcentralen.

Vid stickprovskontroll av jordade eluttag noterades inga avvikelser.

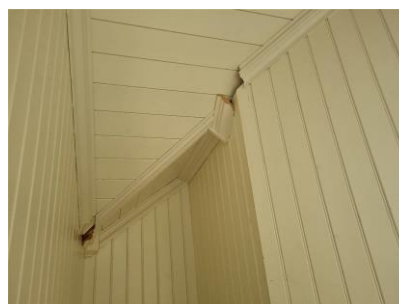
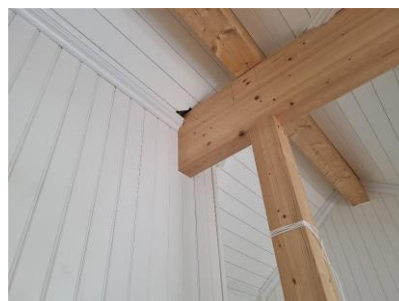
### Hela huset / Allmänt

Foder, lister, väggpanel vid källartrappan är ej färdigställt.
