# Besiktningsprotokoll

Anticimex Överlåtelsebesiktning av småhus - nivå 1

| Barnsjövägen 45 | |

| 2023-06-12 | 67639671 |

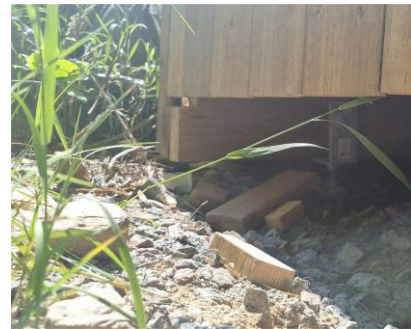
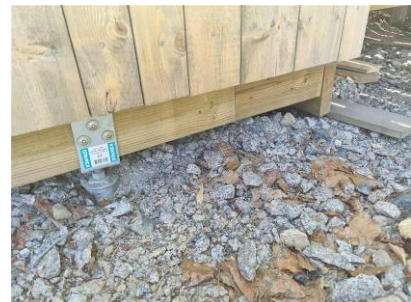
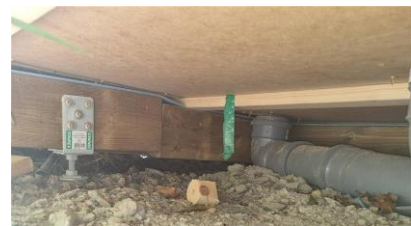
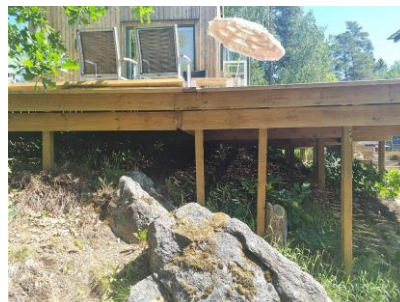
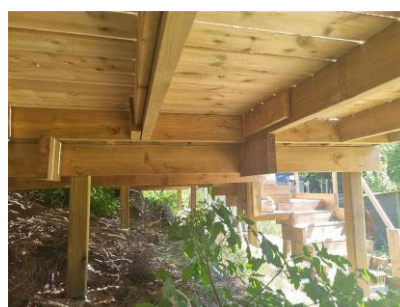
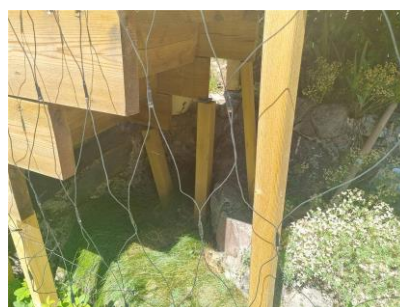
#### Utvändigt / Allmänt Hela Huset

Brister noterades i attefallshusets grundkonstruktioner samt altan med tillhörande trappa.

Kontakt med behörig entreprenör rekommenderas för vidare undersökning gällande attefallshusets grundkonstruktion samt altan med tillhörande trappa.

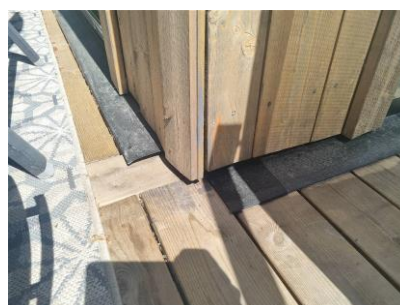
### Utvändigt / Sockel

Vissa plåtdetaljer är ej färdigställda, kommer att åtgärdas av fastighetsägare, se "Lämnade upplysningar".

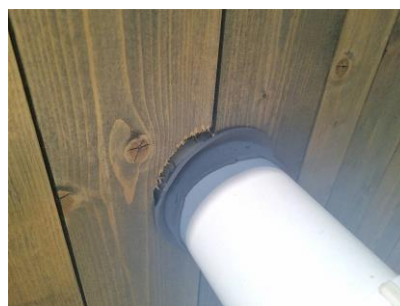
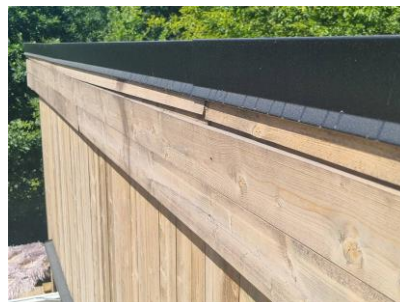
## Utvändigt / Fasad

Fasaden har enstaka otätheter.

Otätheterna medför en ökad risk för att fukt tränger in bakom fasaden vilket i sin tur kan orsaka fuktskador.

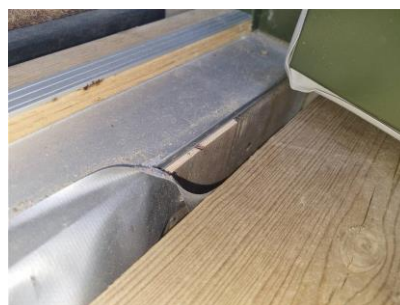
## Utvändigt / Dörrar

Tröskelbleck saknas under dörr.

Avsaknad av tröskelbleck medför att det finns risk för att vatten kan rinna in och orsaka fuktskador på tröskel och/eller i kringliggande vägg och bjälklag.

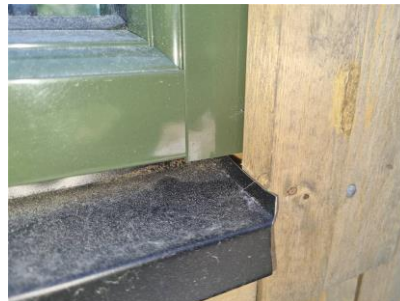
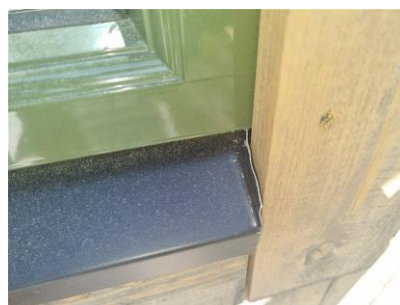
### Utvändigt / Fönster

Fönsterbleck är otäta vid infästningar.

Eftersom fönsterblecken är otäta finns risk att vatten rinner in i väggen vilket i sin tur kan leda till fuktskador i väggkonstruktionen.

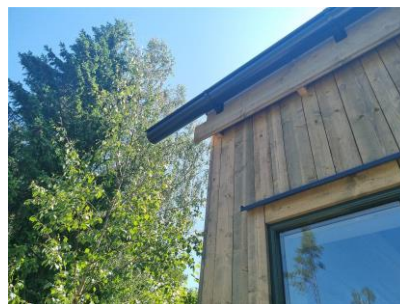
### Utvändigt / Hängrännor / Stuprör

Stuprör saknas.

Eftersom stuprör saknas utsätts fasaden och grunden för ökad fuktbelastning, vilket i sin tur kan leda till fuktskador i bakomliggande konstruktioner.

Montera stuprör rekommenderas.

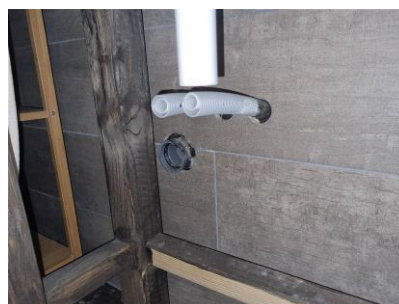
### Entréplan / Tvättstuga/Wc

Vatten och avlopp är ej påkopplat.

Ingen dokumentation gällande utförande av våtrum uppvisades vid besiktningstillfället.

Om utrymmet ska tas i bruk som våtrum rekommenderas att dokumentation om utförandet kontrolleras samt ifall kvalitetsdokument finns.
