# Besiktningsprotokoll

Anticimex Försäkringsbesiktning i samarbete med Fastighetsbyrån

| Fastighetsadress:<br>Borgvägen 16 | |

| Besiktningsdatum:<br>2023-06-02 | Protokollnummer:<br>67602468 |

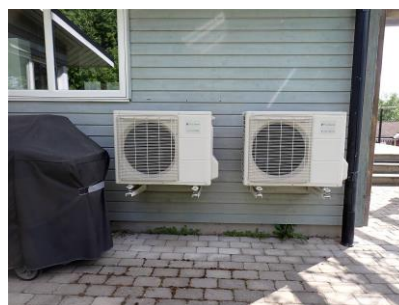
Kondensvatten från luftvärmepumparnas utdelar leds inte bort från husgrunden.

Detta medför ökad risk för att vatten tränger in i anslutande konstruktioner, vilket i sin tur kan leda till fuktrelaterade skador. Observera att besiktning av byggnadens värmesystem eller värmepumpen inte har ingått i uppdraget.

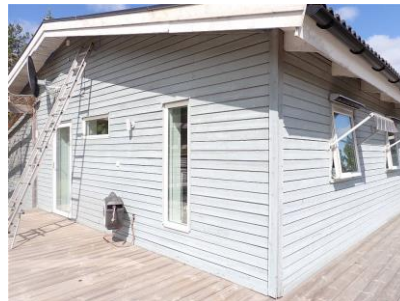
Fasadbeklädnaden har färgsläpp och torrsprickor.

Fasadbeklädnad och träkonstruktioner där målningsbehov finns riskerar att få fukt- och rötskador på grund av sämre vattenavvisande förmåga.

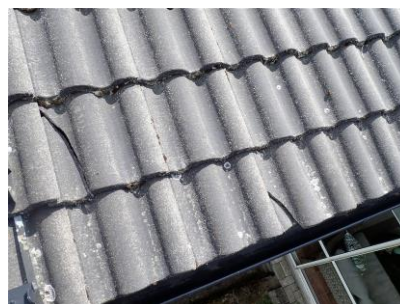
Takpannor är skadade lokalt vid takstegen.

De skadade/spruckna takpannorna medför risk för fuktskador på underliggande konstruktioner.

Byt ut dem.

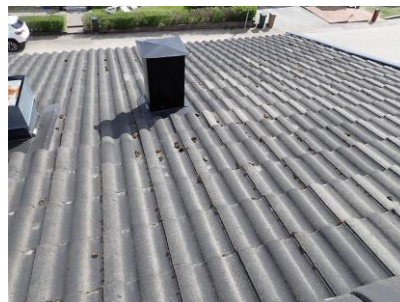
Mindre med mosspåväxt finns på takpannor.

Borstas bort.

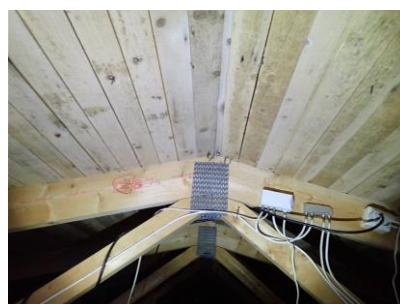
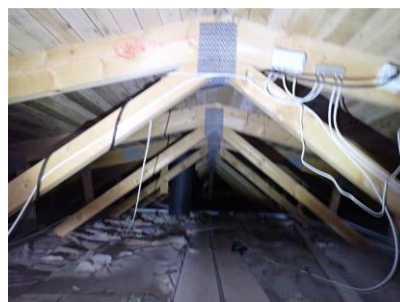
Vid kontroll av vinden har fuktvärden under kritisk fuktnivå för mikrobiell tillväxt uppmätts, dock finns mikrobiell påväxt på underlagstak.

Fuktkvoten i underlagstak/takbjälkar uppmättes till 7 %.

Den upptäckta mikrobiella påväxten på underlagstaket är ett tecken på att vinden har tillförts eller tillförs fukt inifrån bostaden. Observera att besiktning av bostadens ventilationssystem inte har ingått i uppdraget.

Det finns risk för mikrobiell tillväxt om den relativa fuktigheten (RF) i den omgivande luften är över 75 %. I furuvirke motsvarar det en fuktkvot (FK) på 17 %.

För att komma tillrätta med detta kan fukttillförseln inifrån bostaden behöva minskas. Det kan göras genom att ventilationen i bostaden förbättras samt att eventuella otätheter i vindsbjälklaget (tak-/väggvinklar, taklucka med mera) tätas. Läs Anticimex faktablad om ouppvärmda vindsutrymmen för tips och råd.

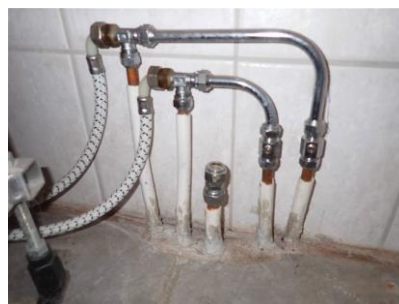
Rör genomföring finns i golv.

Rör genomföringar i golvet medför en ökad risk för att vatten tränger ner i omkringliggande konstruktioner och orsakar fuktskador. Vid uppbyggnaden av utrymmet var detta tillåtet och utförandet anses därför vara fackmässigt utfört. I dagens branschregler är detta inte längre tillåtet.

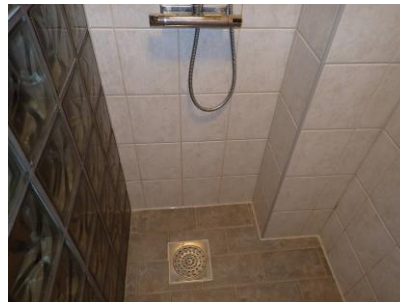
Golvlutning lokalt vid golvbrunnen i duschen med mindre frånfall.

Brister i golvets och/eller tätskiktets lutning medför risk för att vatten tränger in i omkringliggande konstruktioner/utrymmen vilket i sin tur orsakar fuktrelaterade skador. Det medför också ökad risk för att vatten blir stående i golvets lågpunkter, vilket kan orsaka missfärgningar på klinker/fogar samt att "unken" lukt uppstår.

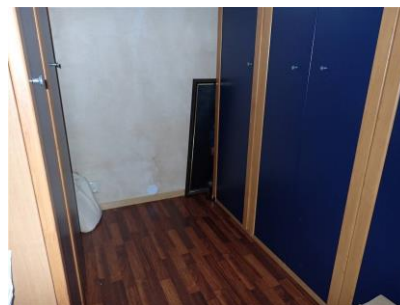
Vid kontroll av ytterväggskonstruktion gjordes provhål i väggen där uppmättes fuktvärden under kritisk nivå för mikrobiell tillväxt.

Ytterväggen är uppbyggd enligt följande; regler, isolering, plastfolie, samt väggspånskiva som ytskikt.

Fuktkvoten uppmättes till 16 %, den relativa fuktigheten uppmättes till 72 % och en normal lukt kunde kännas i golv/vägg vinkel.

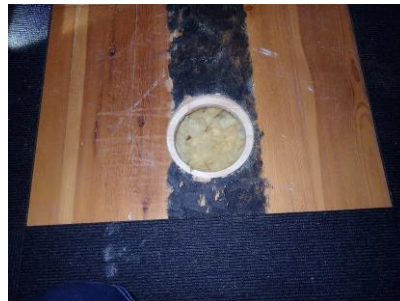
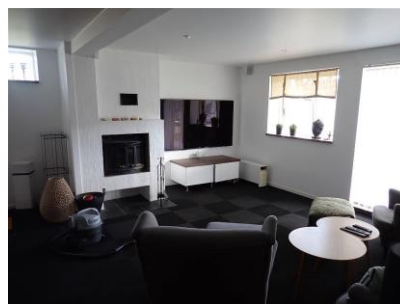
Vid kontroll av golvkonstruktion gjordes provhål i golvet där uppmättes fuktvärden under kritisk nivå för mikrobiell tillväxt.

Golvet är uppbyggt enligt följande; regler, isolering, plastfolie samt trägolv som ytskikt.

Fuktkvoten uppmättes till 13 %, den relativa fuktigheten uppmättes till 67 %.

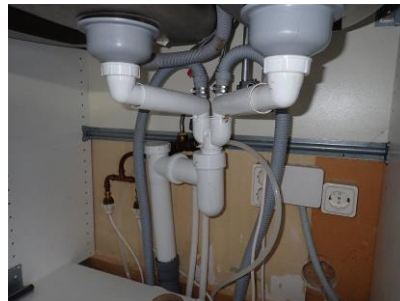
Fuktskydd saknas under kyl/frys samt att avloppsslangen från diskmaskin

Utan fuktskydd är det svårt att upptäcka läckage. Vatten kan då tränga in i omkringliggande konstruktioner och orsaka fuktskador.

För att upptäcka eventuella läckage, installera ett fuktskydd.
