# Besiktningssprotokoll

Anticimex Försäkringsbesiktning i samarbete med Fastighetsbyrån

Fastighetsbeteckning: Korpen 1	
Fastighetsadress: Malmgatan 11	
Postnummer: 642 31	Ort: Flen

Besiktningdatum: 2023-06-19	Protokollnummer: 67670734
Temperatur: 20 °C	Väderlek: Halvklart
Tekniker: Urban Pettersson	
E-post: urban.pettersson@anticimex.se	
Kontor: Eskilstuna	
Närvarande: Karin Johansson, säljare.

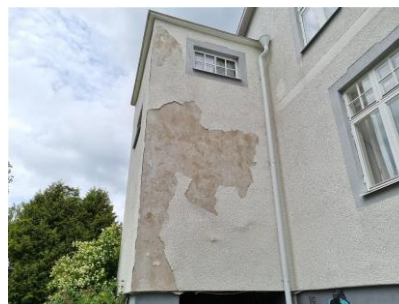
#### Utvändigt / Fasad

Utvändigt har putsen släppt på trapphusdelen och vissa fönster saknas bleck.

Putsad fasad har brister.

Då den putsade fasaden har brister finns risk att vatten tränger in i bakomvarande konstruktion med fuktrelaterade skador som följd.

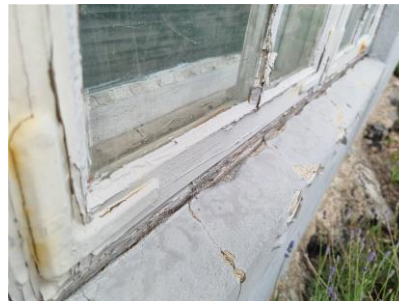
### Utvändigt / Fönster

Fönsterbleck saknas på källarfönster och färgsläpp och torrsprickor förekommer.

Avsaknad av fönsterbleck medför en ökad risk för att vatten kan rinna in och orsaka fuktrelaterade skador i omkringliggande konstruktioner.

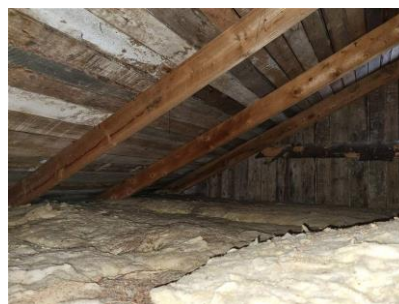
### Utvändigt / Vind

Fläckar/missfärgningar finns lokalt i underlagstaket, dessa bedöms vara av äldre datum.

Vid kontroll av vinden uppmättes fuktvärden under kritisk fuktnivå för mikrobiell tillväxt och en normal lukt upplevdes.

Det finns risk för mikrobiell tillväxt om den relativa fuktigheten (RF) i den omgivande luften är över 75 %. I furuvirke motsvarar det en fuktkvot (FK) på 17 %.

Fuktkvoten i underlagstak/takbjälkar uppmättes vid besiktningstillfället till 9 %.

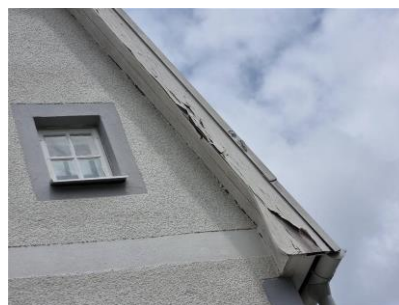
### Utvändigt / Tak

Färgsläpp finns på vindskivor samt viss mosspåväxt förekommer på takpannor.
