# Besiktningssprotokoll

Anticimex Försäkringsbesiktning i samarbete med Fastighetsbyrån

Fastighetsbeteckning: Uttern 2	
Fastighetsadress: Augustivägen 3	
Postnummer: 642 33	Ort: Flen

Besiktningdatum: 2023-06-19	Protokollnummer: 67666051
Temperatur: 17 °C	Väderlek: Molnigt
Tekniker: Marcus Eriksson-Boije	
E-post: marcus.eriksson-boije@anticimex.se	
Kontor: Eskilstuna	
Närvarande: Säljarna

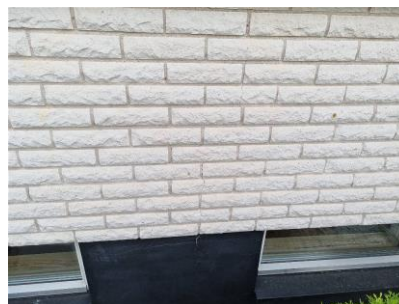
### Utvändigt / Fasad

Sprickor finns i fasaden och sockel.

Dessa bedöms inte ha lett till bakomliggande skador.

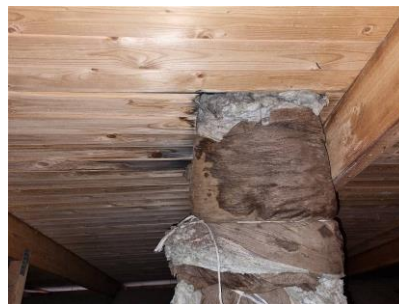
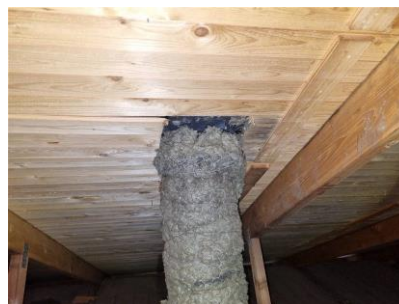
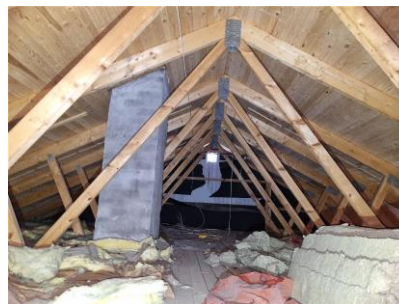
### Utvändigt / Vind

Fuktanvisningar finns lokalt omkring genomföringar. Bedöms dock vara äldre och fuktindikerades utan anmärkning.

Vid kontroll av vinden uppmättes fuktvärden under kritisk fuktnivå för mikrobiell tillväxt och en normal lukt upplevdes.

Fuktkvoten i underlagstak/takbjälkar uppmättes vid besiktningstillfället till 7 % (Gränsvärde 17%).

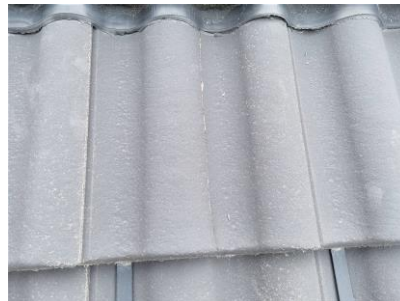
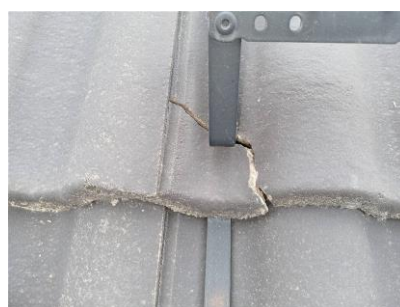
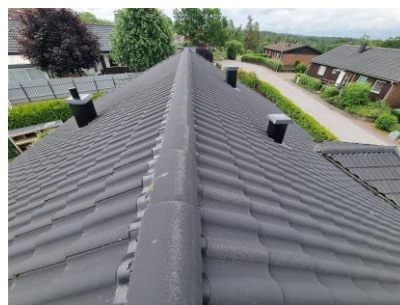
### Utvändigt / Tak

På taket noterades enstaka spruckna eller skadade takpannor som bör åtgärdas för att undvika framtida skador i takkonstruktionen.

Enstaka takpannor är skadade.

Då det förekommer skadade/spruckna takpannor finns det risk för fuktskador på underliggande konstruktioner.

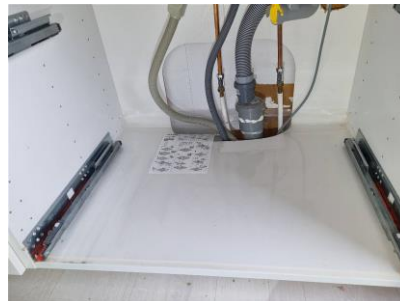
### Entréplan / Kök/Matplats

Plastunderlägget är otätt omkring genomföringar.

När fuktskyddet är otätt är det svårt att upptäcka läckage från rörledning. Vatten kan då tränga in i omkringliggande konstruktioner och orsaka fuktskador.

För att upptäcka eventuella läckage, täta eller byt ut plastunderlägget.

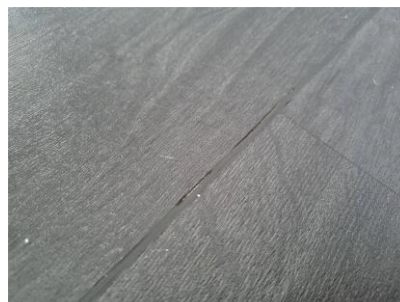
### Entréplan / Dusch/Toalett

Golvbeläggnings skarvar är otäta.

Den öppna mattskarven medför att vatten kan tränga ner i omkringliggande konstruktioner med fuktskador som följd. Detta kan i sin tur leda till mikrobiella skador (angrepp av mikroorganismer).

Fuktindikering i utrymmet gav inga förhöjda fuktindikationer.

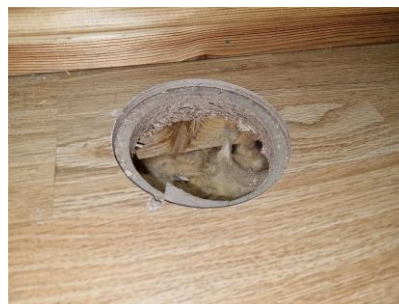
### Källarplan / Allrum

🔍 Utrymmet har påreglade källarväggar och uppreglat golv

Vid kontroll av konstruktion uppmättes fuktvärden över kritisk nivå för mikrobiell tillväxt och avvikande lukt upplevdes i provhålet.

Grundläggningen består av en betongplatta på mark utan underliggande isolering och med ett uppreglat isolerat golv dikt an betongen. Denna konstruktion får ofta skador på grund av naturlig fuktvandring.

Fuktkvoten uppmättes till 18 % i golvregel.

Vi rekommenderar en fördjupad undersökning för att bedöma orsak och omfattning. Det är viktigt att tänka på att denna rekommendation om fördjupad undersökning gäller hela källaren.

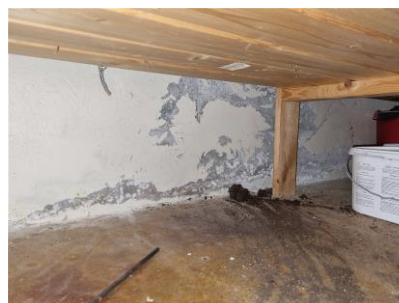
### Garage invändigt / Garage

Färgsläpp noteras på vägg.
