# Besiktningsprotokoll

Anticimex Försäkringsbesiktning i samarbete med Fastighetsbyrån

| Fastighetsadress:<br>Sankt Olavs Väg 14 | |

| Besiktningsdatum:<br>2023-06-21 | Protokollnummer:<br>67673374 |

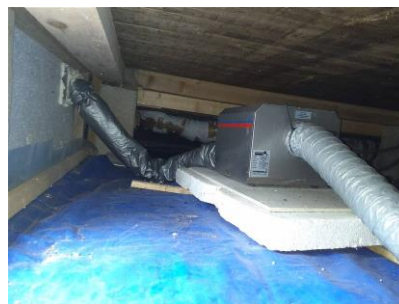
Krypgrund med installerad avfuktare.

Vid kontroll av konstruktionen i krypgrund uppmättes fuktvärden under kritisk fuktnivå för mikrobiell tillväxt och normal lukt upplevdes.

Fuktkvoten uppmättes till 13 %.

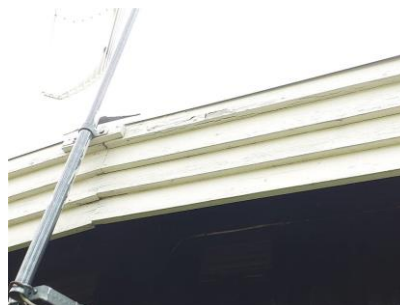
Mindre målning/underhållsbehov på vindskivor.

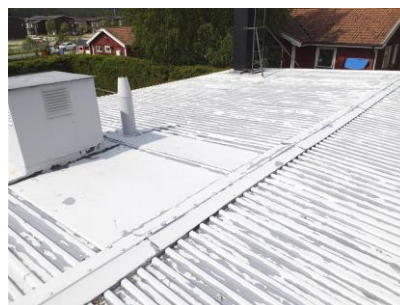
Låglutande tak har fel taktäckning.

Taktäckningen av plåt är inte anpassad till taklutningen. Risk finns för läckage med fuktskador som följd.

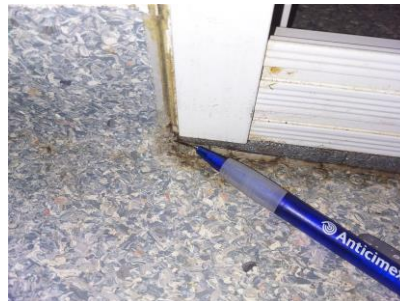
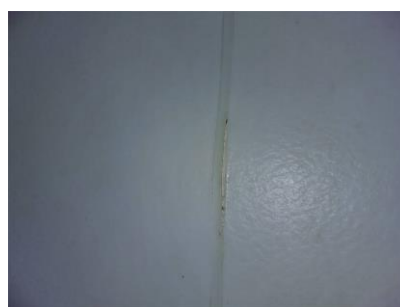
Våtutrymmet har äldre yt-/tätskikt.

-Mindre otätheter noterades i golvmatta vid duschdörr och i svetsskarv på väggmatta.

Eftersom funktionen, som innebär att ytskiktet/tätskiktet ska vara vattentätt, kan vara nedsatt finns en ökad risk att vatten tränger igenom ytskiktet/tätskiktet med vattenskador i omkringliggande konstruktioner som följd.

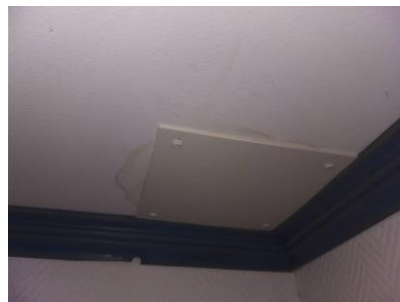
Äldre fuktfläck finns i tak.

Denna bedöms torr.

Se upplysningar från fastighetsägare.

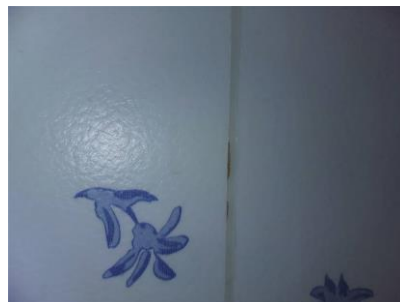
Våtutrymmet har äldre yt-/tätskikt.

-Mindre otäthet noterades i svets på väggmatta.

-Golvbrunnen är placerad för nära vägg.

Eftersom funktionen, som innebär att ytskiktet/tätskiktet ska vara vattentätt, kan vara nedsatt finns en ökad risk att vatten tränger igenom ytskiktet/tätskiktet med vattenskador i omkringliggande konstruktioner som följd.

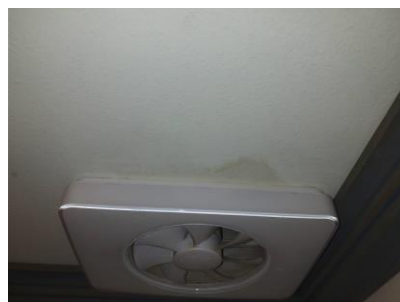
Äldre fuktfläck finns i tak.

Denna bedöms torr.

Se upplysningar från fastighetsägare.

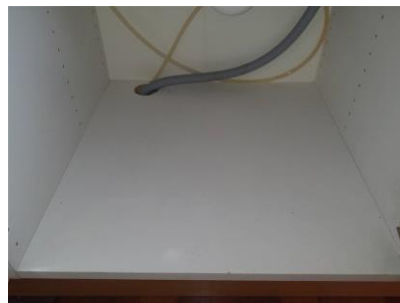
Fuktskydd saknas i diskbänksskåp och under kyl/frys.

För att lättare upptäcka eventuella läckage, installera fuktskydd.

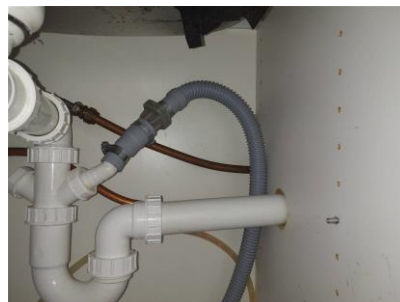
Upphängningsbygel saknas på avloppsslang från diskmaskinen.

För att hindra brott på avloppsslang rekommenderas komplettering av upphängningsbygel.
