# Besiktningsprotokoll

Anticimex Försäkringsbesiktning i samarbete med Fastighetsbyrån

| Fastighetsbeteckning:<br>Klovöja 1:7 | |

| Besiktningsdatum:<br>2023-06-21 | Protokollnummer:<br>67653199 |

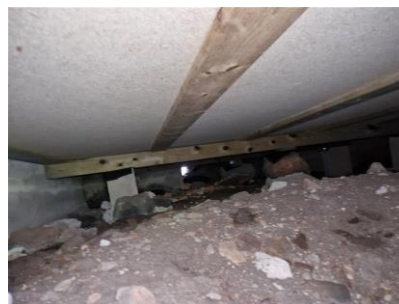
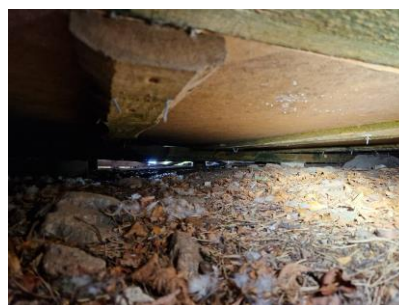
Hela krypgrunden har ej besiktigats då lucka till utrymmet saknas, besiktning har utförts från ventil.  
Hela plintgrunden kan ej besiktigas på grund av platsbrist. Virke och annat material förvaras i plintgrunden.

Fuktkvoten i krypgrunden uppmättes till 22% och 19% i plintgrunden.  
Gränsen för mikrobiell tillväxt föreligger vid 17%.

Uteluftsventilerade krypgrunder och plintgrunder med bjälklag av organiskt material har ofta fuktskador, som kan resultera i mikrobiella skador (angrepp av mikroorganismer) och i värsta fall rötskador. Hela krypgrunden har inte kunnat besiktigas eftersom det inte finns någon inspektionslucka in till krypgrunden.

Vi rekommenderar en kompletterande besiktning när en inspektionslucka installerats till krypgrunden.

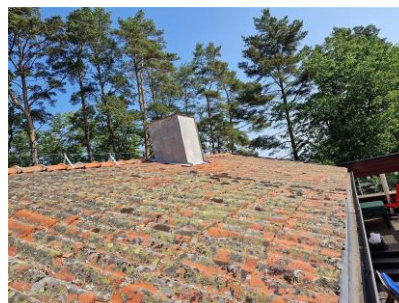
Delar av yttertaket är äldre.  
Enligt uppgift byttes endast läkt och papp på takets norra sida.  
Takets södersida samt takpannor mot norr bedöms äldre.  
Mosspåväxt finns på takpannorna.

Takpannor, plåtdetaljer och underlagspapp har enligt vår bedömning en begränsad livslängd. Eftersom delar av husets taktäckning är äldre har det ett minskat motstånd mot vatteninträngning. Detta i sin tur kan leda till fuktskador på träläkt och vidare ner i underliggande konstruktioner.

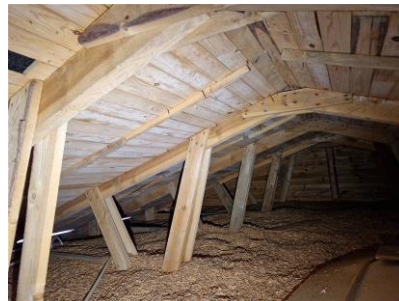
Vid kontroll av vinden har fuktvärden under kritisk fuktnivå för mikrobiell tillväxt uppmätts, dock finns mindre mängd mikrobiell påväxt på underlagstak.

Fuktkvoten i underlagstak/takbjälkar uppmättes till 8 %.  
Gränsen för mikrobiell tillväxt föreligger vid 17%.

Den upptäckta mikrobiella påväxten på underlagstaket är ett tecken på att vinden har tillförts eller tillförs fukt inifrån bostaden. Observera att besiktning av bostadens ventilationssystem inte har ingått i uppdraget.

För att komma tillrätta med detta kan fukttilförseln inifrån bostaden behöva minskas. Det kan göras genom att ventilationen i bostaden förbättras samt att eventuella otätheter i vindsbjälklaget (tak-/väggvinklar, taklucka med mera) tätas. Läs Anticimex faktablad om oppvärmda vindsutrymmen för tips och råd.

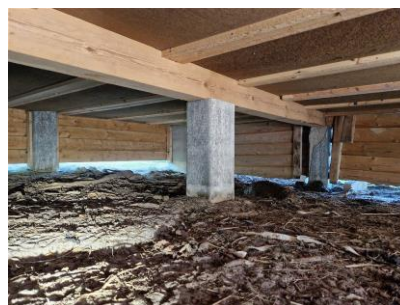
Plintgrunden är en riskkonstruktion.

Fuktkvoten uppmättes till 18%.

Gränsen för mikrobiell tillväxt föreligger vid 17%

Uteluftsventilerade plintgrunder med bjälklag av organiskt material har ofta fuktskador på grund av naturlig fuktpåverkan. Detta kan resultera i mikrobiella skador (angrepp av mikroorganismer) och, i värsta fall, rötskador. Mikrobiell lukt kan då spridas till boendemiljön.

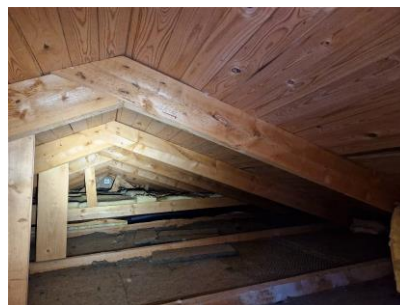
Vindsutrymmet har inte kunnat besiktas eftersom inspektionslucka och landgång saknas.

Från ventil på gavel finns inget att notera.

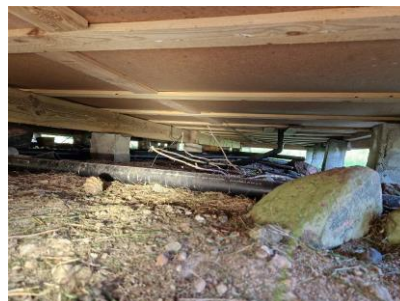
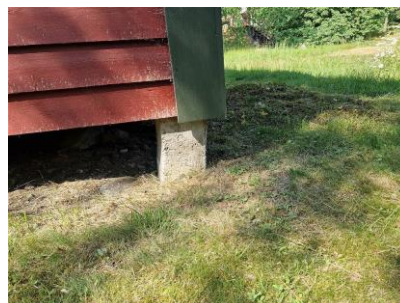
Plintgrund är en riskkonstruktion.  
Vissa plintar lutar, ta kontakt med fackman för kontroll.

Fuktkvoten uppmättes till 18%.  
Gränsen för mikrobiell tillväxt föreligger vid 17%.

Uteluftsventilerade plintgrunder med bjälklag av organiskt material har ofta fuktskador på grund av naturlig fuktpåverkan. Detta kan resultera i mikrobiella skador (angrepp av mikroorganismer) och, i värsta fall, rötskador. Mikrobiell lukt kan då spridas till boendemiljön.

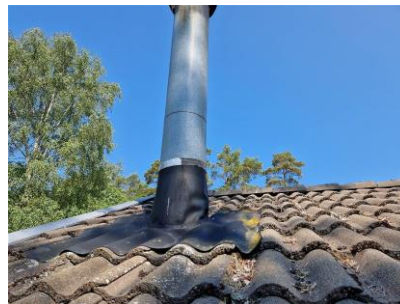
Yttertaket är äldre.  
Mosspåväxt finns på takpannorna.  
Sprickor syns i tätning runt skorsten.

Takpannor, plåtdetaljer och underlagspapp har enligt vår bedömning en begränsad livslängd. Eftersom husets taktäckning är äldre har det ett minskat motstånd mot vatteninträngning. Detta i sin tur kan leda till fuktskador på träläkt och vidare ner i underliggande konstruktioner.

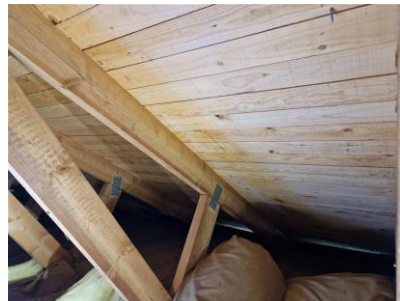
Vinden har endast inspekterats från vindsluckor på gavlar på grund av avsaknad landgång.

Vid kontroll av vinden har fuktvärden under kritisk fuktnivå för mikrobiell tillväxt uppmätts, dock finns mindre mängd mikrobiell påväxt på underlagstak.

Fuktkvoten i underlagstak/takbjälkar uppmättes till 8%.  
Gränsen för mikrobiell tillväxt föreligger vid 17%.

Den upptäckta mikrobiella påväxten på underlagstaket är ett tecken på att vinden har tillförts eller tillförs fukt inifrån bostaden. Observera att besiktning av bostadens ventilationssystem inte har ingått i uppdraget.

För att komma tillrätta med detta kan fukttillförseln inifrån bostaden behöva minskas. Det kan göras genom att ventilationen i bostaden förbättras samt att eventuella otätheter i vindsbjälklaget (tak-/väggvinklar, taklucka med mera) tätas. Läs Anticimex faktablad om uppvärmda vindsutrymmen för tips och råd.

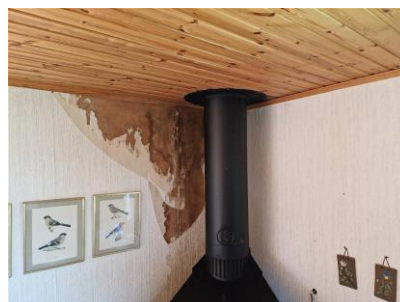
Spår av fritt vatten på vägg efter tidigare läckage. Ingen förhöjd fuktighet uppmättes vid besiktningstillfället. Detta bör fortsättningsvis hållas under uppsikt och åtgärdas vid behov.
