**Fastighetsuppgifter**

Fastighetsbeteckning  
Olsbacka 2:18  
Adress  
Olsbacka Gård 1 (Annex)  
791 93 Falun

Uppdragsnummer WA3289  
Besiktningdatum 2023-06-18  
Besiktningföretag OBM Besiktning i Dalarna AB  
Besiktningförrättare Anders Tottmär  
Närvarande Säljare  
Giltig till och med 2024-06-18

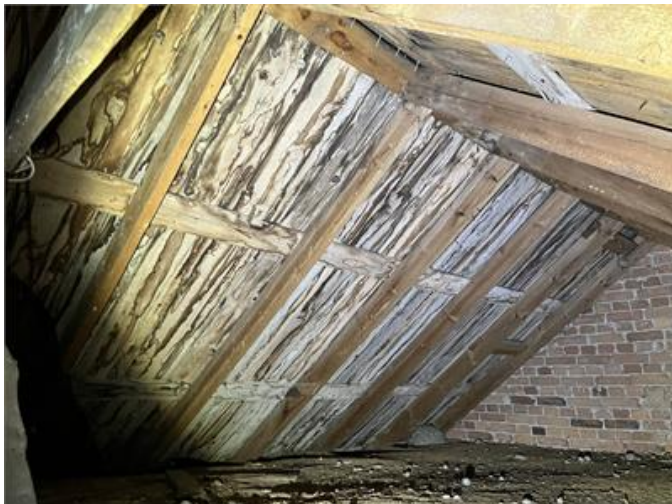
<b>Besiktningresultat</b>					
Bedömningsskala: 1 = Utan anmärkning, 2 = Påpekande, 3 = Bör åtgärdas, 4 = Ej besiktningbart					
Byggnadsdel	1	2	3	4	Anmärkning
Vind		X			Äldre läckagespår/rinnmärken förekommer på underlagstak och skorsten. Ingen fuktindikering noterades vid besiktningen. (Besiktat via vindslucka)
Övreplan		X			Golvknarr noterades.
Hall	X				
Dusch		X			Lokal upphöjning med bakfall noterades invid golvbrunn.
Wc	X				
Sov 1	X				
Sov 2	X				
Kök		X			Avloppsslangen till diskmaskin är ej klamrad.
Sov 3	X				
Förråd	X				
Sov 4	X				
Förråd	X				
Trapp	X				
Entreplan					
Hall		X			Uppreglat golv förekommer, se kommentar/riskanalys.
Passage	X				
Trappförråd	X				
Sov 1		X			Uppreglat golv.
Hall 2	X				
Relax/bad/dusch		X			-Limmad plastmatta förekommer mot betonggolv, lokala dragningar i skarvar kunde noteras. -Väggar vid jacuzzi saknar tätskikt, -Mindre reva i golvmatta till dusch, bör tätas. -Svetsskarvar förekommer i duschzon, hålls under uppsikt och tätas vid behov. -Kondensmärken till fönsterkarmar noterades.

Bild tagen på vind
