Botorp 1:56

Botorpsheden 453

## Byggnadsinformation

## Bilaga 1 för kontroll av valda konstruktioner

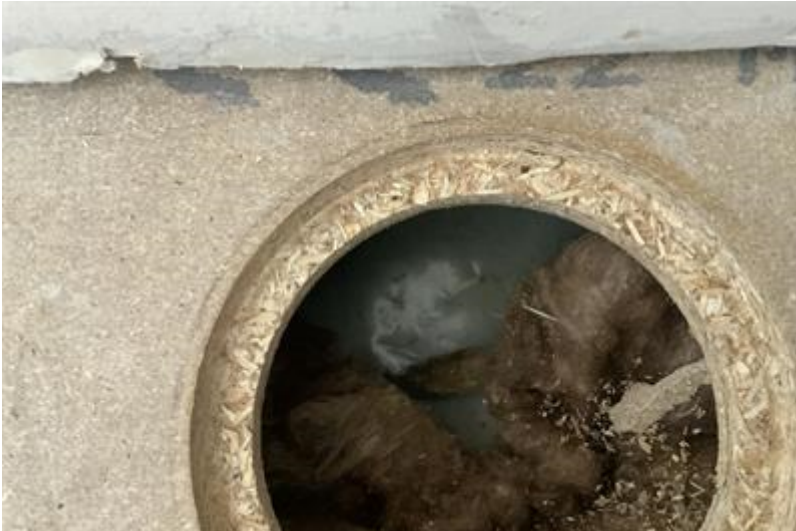
| Byggnadsdel | Uppreglat golv i sovrum 2 |

| Konstruktionsdel | Träklots |
| Konstruktionsuppbyggnad | Betong - Träklots - Träregel |

Fuktkvoten i träklots uppmättes till 10% FK. Det kritiska gränsvärdet för mikrobiell tillväxt brukar anges till ca 17% fuktkvot (FK).

Fuktkvoten är under gränsvärdet för mikrobiell påväxt. Notera att stickprovsmässig undersökning är utförd och för att säkert fastställa konstruktionens kondition och fuktstatus måste en mer omfattande undersökning utföras.
