Besiktningssprotokoll

Anticimex Försäkringsbesiktning i samarbete med Fastighetsbyrån

Fastighetsbeteckning: Löjtnantshjärtat 7	
Fastighetsadress: Solrosvägen 18	
Postnummer: 541 39	Ort: Skövde

Besiktningdatum: 2023-06-26	Protokollnummer: 67678460
Temperatur: 30 °C	Väderlek: Sol
Tekniker: Carl Ekström	
E-post: carl.ekstrom@Anticimex.se	
Kontor: Skövde	
Närvarande: Säljare och besiktningstekniker Carl Ekström Anticimex.

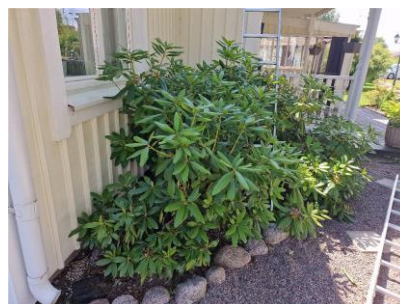
- Växter finns i anslutning till grundmur.

När det finns rabatter och växter nära grundmuren finns risk att fukt stannar kvar i väggarna. Detta kan i sin tur orsaka invändiga fuktskador. Växternas rötter kan också skada grundmuren och sätta dräneringsledningen ur funktion.

Området närmast huset rekommenderas att vara fritt från växtlighet.

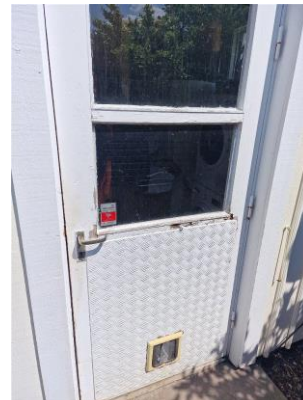
- Dörr in till pannrummet har rötskador.

Rekommenderar att kontakt tas med snickare för att byta ut dörren.

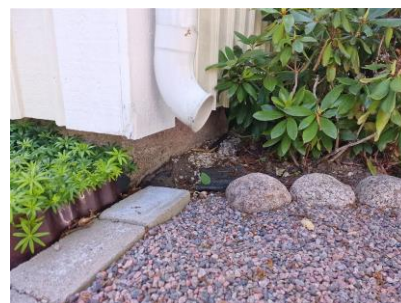
- Stuprör är inte anslutet till markledning.

Stuprör som inte är anslutet till markledning kan medföra en ökad fuktbelastning på grundmur/sockel som i sin tur kan leda till fuktrelaterade skador.

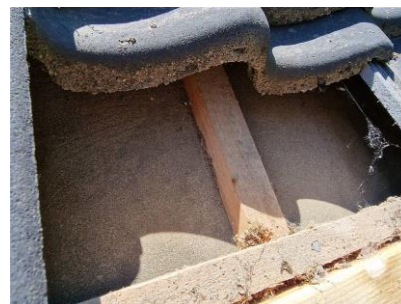
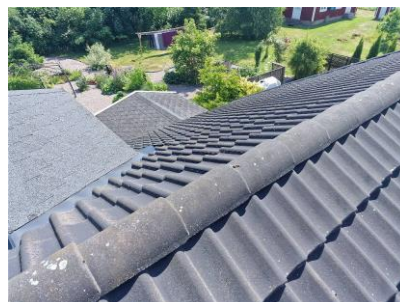
- Nocktätning finns ej och kan med fördel monteras.

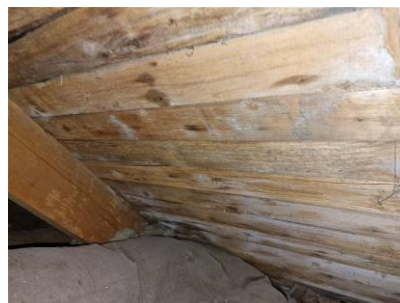
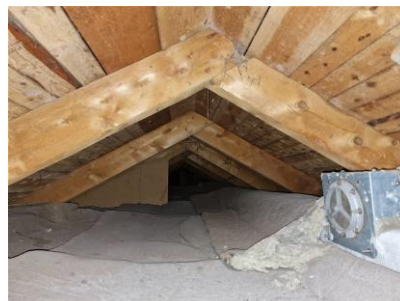
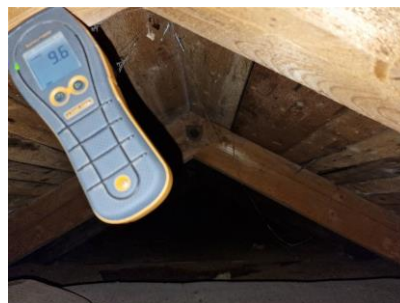
- Mikrobiell påväxt finns på underlagstaket.

Detta kan vara ett tecken på att vinden tillförs fukt inifrån bostaden.

Vid kontroll av vinden uppmättes fuktvärden under kritisk fuktnivå för mikrobiell tillväxt och en normal lukt upplevdes. Fuktkvoten i underlagstak/takbjälkar uppmättes vid besiktningstillfället till mindre än 10%. Gränsvärdet är 17%. Detta värde varierar dock under året beroende på årstid och utomhusklimat.

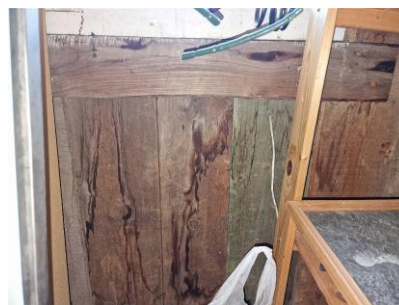
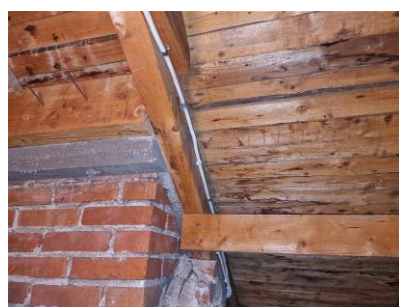
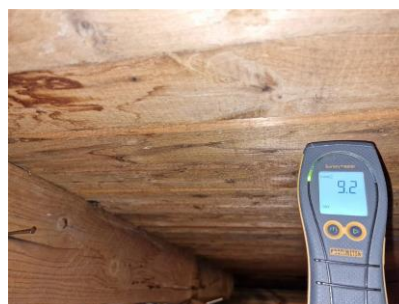
- Missfärgningar noteras på sidovinden, håll dessa under uppsikt så inga förändringar sker.

Vid kontroll av vinden uppmättes fuktvärden under kritisk fuktnivå för mikrobiell tillväxt och en normal lukt upplevdes. Fuktkvoten i underlagstak/takbjälkar uppmättes vid besiktningstillfället till mindre än 10%. Gränsvärdet är 17%. Detta värde varierar dock under året beroende på årstid och utomhusklimat.

Uppstår förändringar kontakta fackman för översyn och åtgärd.

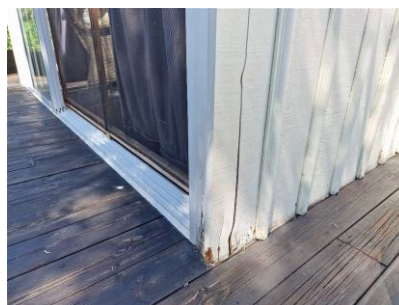
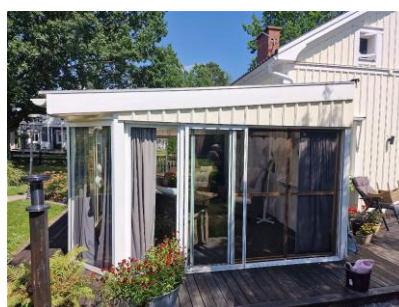
- Spricka i fasadpanel samt rötskador i nederkant.

Byt ut skadat virke, vid osäkerhet kontakta snickare.

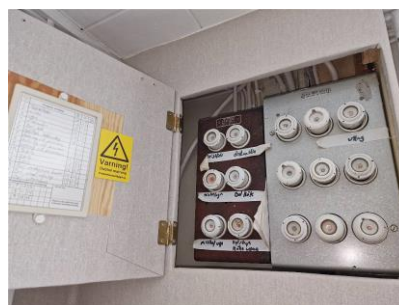
- Jordfelsbrytare finns ej.

Det finns inget krav att hus byggda före år 2000 ska ha jordfelsbrytare. Jordfelsbrytaren minskar dock risken för personskador och brand orsakade av elanläggningen.

Kontakta en elektriker för kontroll och åtgärd.

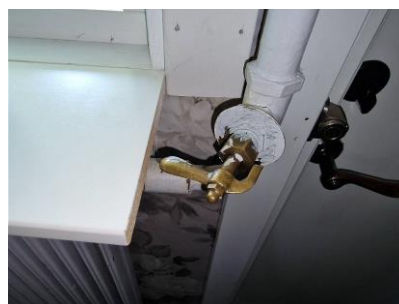
- Äldre typ av radiatorventiler finns, dessa bör bytas ut till modernare variant eftersom de lätt kan börja läcka.

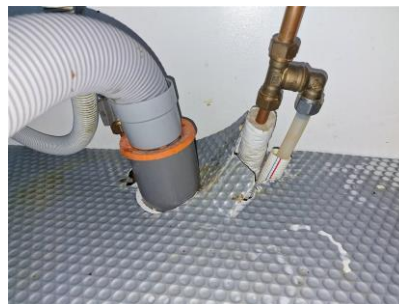
- Rör genomföringar i diskbänkskåpets plastinlägg är otäta.

Utan fuktskydd är det svårt att upptäcka läckage från rörledningar. Vatten kan då tränga in i omkringliggande konstruktioner och orsaka fuktskador.

För att upptäcka eventuella läckage, installera ett fuktskydd eller täta med tejp och silikon.

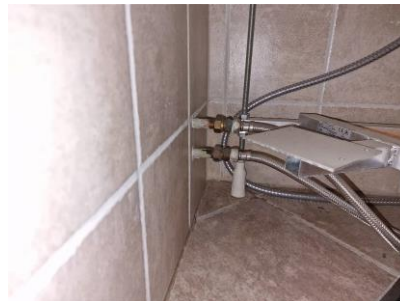
- Rörgenomföringar är otäta och finns i badzonens vägg under badkaret.

Rörgenomföringar i väggen medför en ökad risk för att vatten tränger in i omkringliggande konstruktioner och orsakar fuktskador.

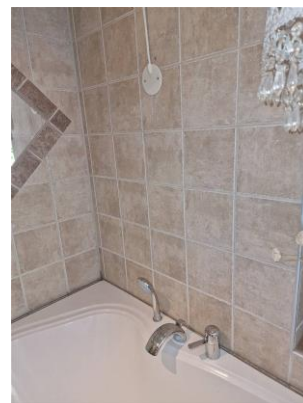
- Klinker har släppt från underlaget ("Bom").

Felet som uppstått är att vidhäftningen mellan klinker och underlag har upphört. Sk "bom/ bomljud".

- Undvik att spola vatten på eldosan i badkarets duschzon.

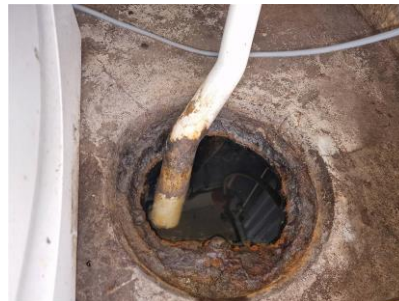
- Äldre typ av gjutjärnsbrunn, byts ut vid nästkommande renovering.

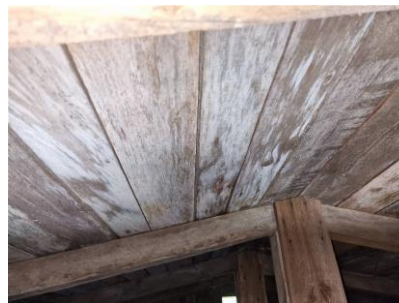
Mikrobiell påväxt finns på underlagstaket.

Detta kan vara ett tecken på att vinden tillförs fukt från exempelvis bilen främst vintertid.

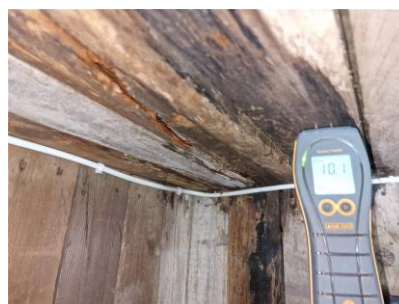
- Äldre fuktskada i garagetaket och delar av väggen, denna är troligtvis från tidigare tak enligt nuvarande fastighetsägare. Vid besiktningstillfället uppmättes inga förhöjda fuktvärden. Uppmätt fuktkvot var 10% och gränsvärdet är 17%.

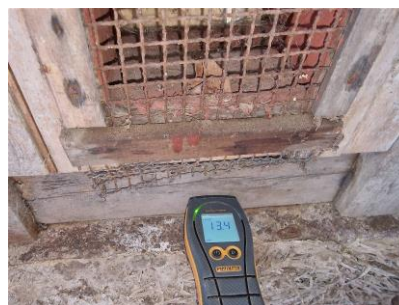
Vid kontroll av väggsyllar uppmättes fuktvärden under kritisk nivå för mikrobiell tillväxt och normal lukt upplevdes. Kontroll utförd i väggsyll mellan gångdörr och garageport.

Fuktkvoten uppmättes till 13%. Gränsvärdet är 17%
