Besiktningssprotokoll

Anticimex Försäkringsbesiktning i samarbete med Fastighetsbyrån

Fastighetsbeteckning: Orrhammar 1:177	
Fastighetsadress: Ljungbacken 177	
Postnummer: 642 92	Ort: Flen

Försäkringsbesiktning

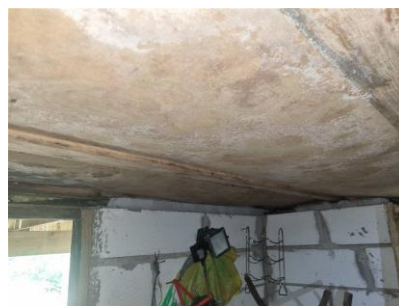
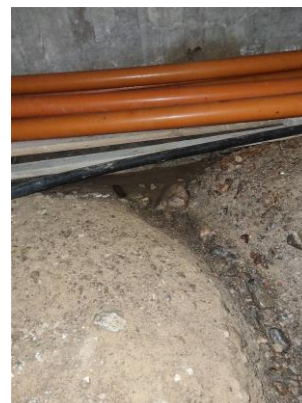
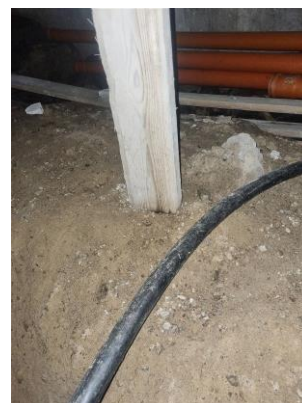
Utvändigt / Krypgrund

Vid kontroll av krypgrunden uppmättes fuktvärden över kritisk nivå för mikrobiell tillväxt och mikrobiell lukt upplevdes.

Fritt vatten noterades på marken. Stöter av trä står på marken.

Uteluftsventilerade krypgrunder med bjälklag av organiskt material har ofta fuktskador på grund av naturlig fuktpåverkan. Lukten som känns i krypgrunden kan också spridas till boendemiljön. Fuktkvoten uppmättes till 21 %.

Det finns risk för mikrobiell tillväxt om den relativa fuktigheten (RF) i den omgivande luften är över 75 %. I furuvirke motsvarar det en fuktkvot (FK) på 17 %.

Vi rekommenderar en fördjupad undersökning för att bedöma orsak och omfattning.

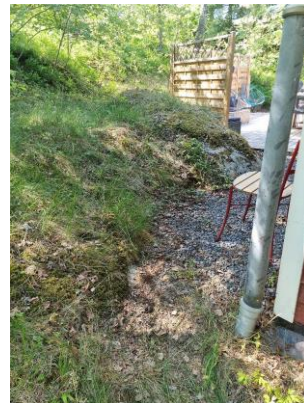
Utvändigt / Markförhållanden

Marken lutar delvis mot huset.

Detta innebär en ökad fuktbelastning mot grunden vilket i sin tur kan orsaka fuktskador i huset.

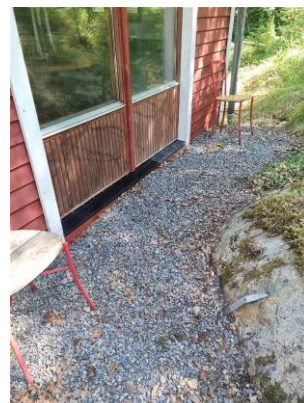
Utvändigt / Sockel

Avståndet mellan fasadbeklädnaden och marken är inte tillräckligt.

Eftersom fasadbeklädnaden avslutas för nära mark finns risk för att fukt från marken suggs upp i fasadpanelens nederkant. Detta kan orsaka fuktrelaterade skador i fasadbeklädnaden och bakomliggande konstruktioner.

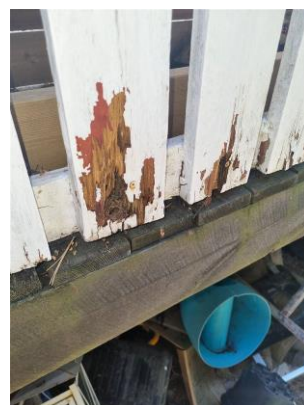
Utvändigt / Entré altan

Altanräcke är rötskadat.

De upptäckta rötskadorna kan bero på olika saker, exempelvis bristfälligt underhåll och målning. Vilket ökar att risken för att rötskador uppstår.

Vi rekommenderar en fördjupad undersökning för att bedöma orsak och omfattning.

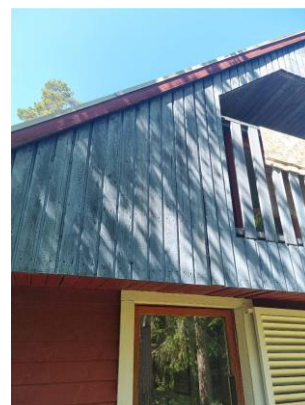
Utvändigt / Fasad

Fasadpanelen är i behov av målning/underhåll.

För att öka livslängden på fasadpanelen så bör den målas om.

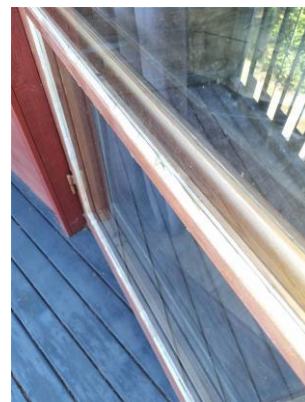
Utvändigt / Dörrar

Kitt/-färgsläpp finns från dörrar.

För att öka livslängden på dörrarna så bör dom kittas om.

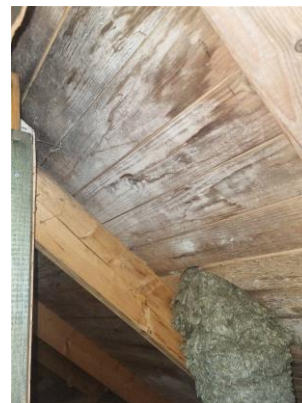
Utvändigt / Sidovindar

Vid kontroll av vinden har fuktvärden under kritisk fuktnivå för mikrobiell tillväxt uppmätts, dock finns mikrobiell påväxt på underlagstak.

Fuktkvoten i underlagstak/takbjälkar uppmättes till 8 %.

Den upptäckta mikrobiella påväxten på underlagstaket är ett tecken på att vinden har tillförts eller tillförs fukt inifrån bostaden. Observera att besiktning av bostadens ventilationssystem inte har ingått i uppdraget.

För att komma tillrätta med detta kan fukttillförseln inifrån bostaden behöva minskas. Det kan göras genom att ventilationen i bostaden förbättras samt att eventuella otätheter i vindsbjälklaget (tak-/väggvinklar, taklucka med mera) tätas. Läs Anticimex faktablad om oppvärmda vindsutrymmen för tips och råd.

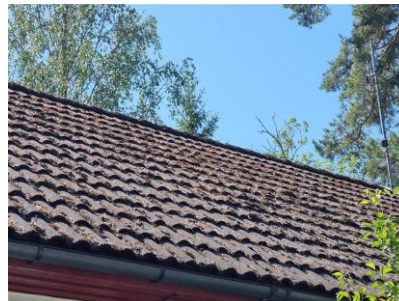
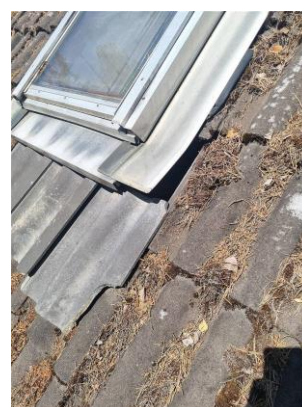
Utvändigt / Tak

Yttertaket är äldre.
Mosspåväxt finns på takpannor.
Otätheter förekommer runt takfönster.

När ovanstående noteringar finns på ett tak så ökar risken för fuktskador i underliggande konstruktioner.

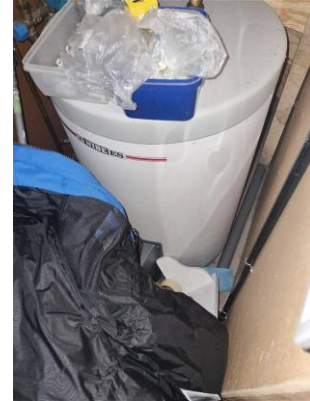
Entréplan / Trappförråd

Varmvattenberedaren är olämpligt placerad.

När varmvattenberedaren finns i ett utrymme utan tätskikt ökar risken för fuktrelaterade skador i omkringliggande konstruktioner vid ett läckage.
