Fastighetsuppgifter

Fastighetsbeteckning
Alvesta Droskan 1
Adress
Droskvägen 2
342 33 Alvesta

**Besiktningssuppgifter**

Uppdragsnummer G25761
Besiktningdatum 2023-06-29
Besiktningföretag OBM Kronoberg AB
Besiktningförrättare Christian Parbäck
Närvarande Uppdragsgivaren
Giltig till och med 2024-06-29

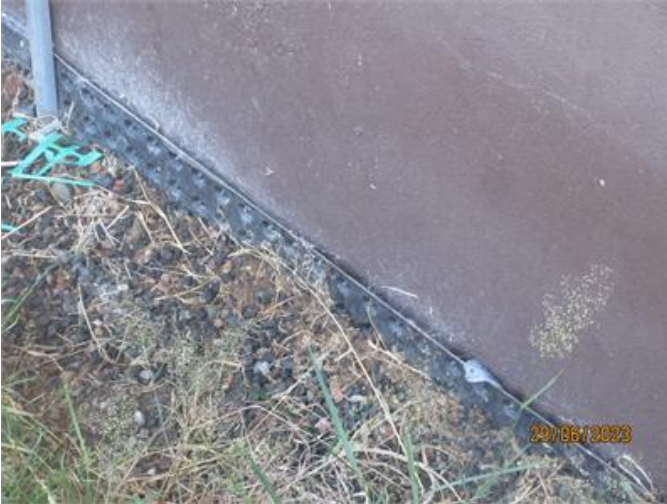
Kantlist saknas på grundens h-d polyetenmatta.

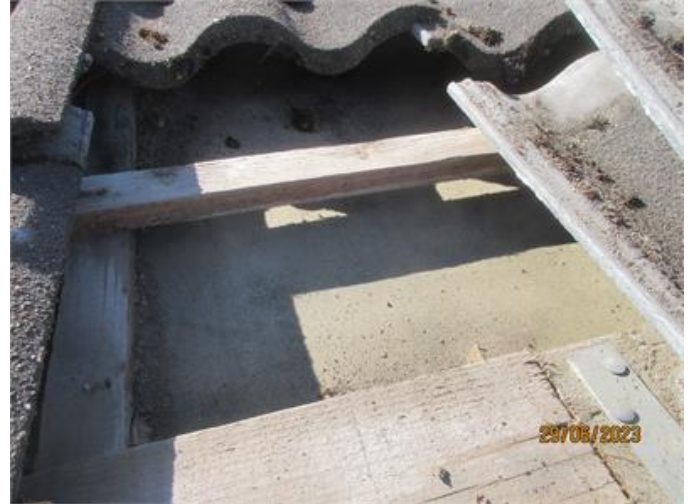
Äldre taktäckning.

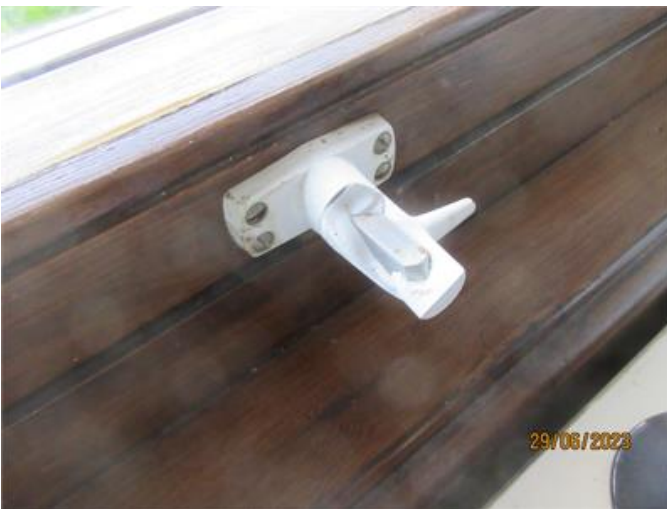
Skadat fönstervred.

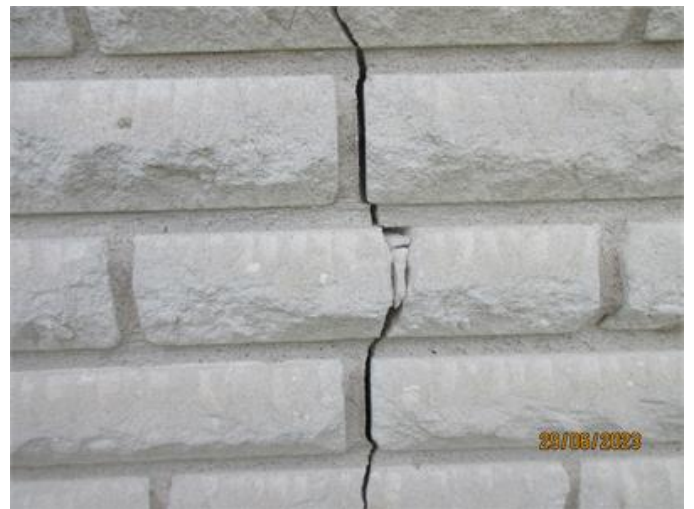
Spricka i tegelfasad.

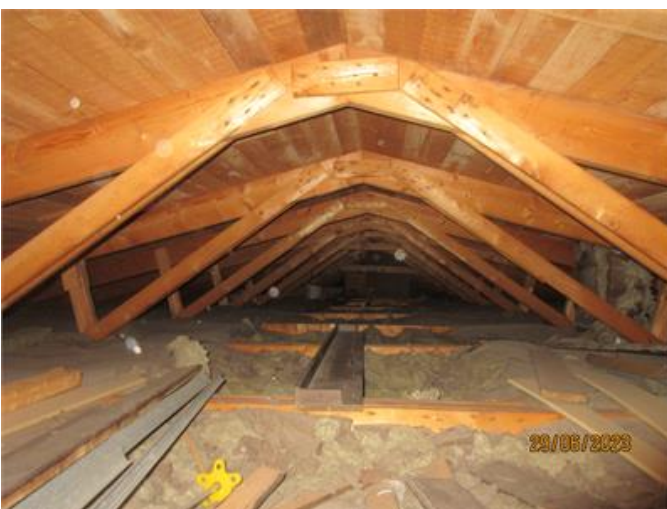
Vinden endast besiktningbar från lucka då landgångar saknas.

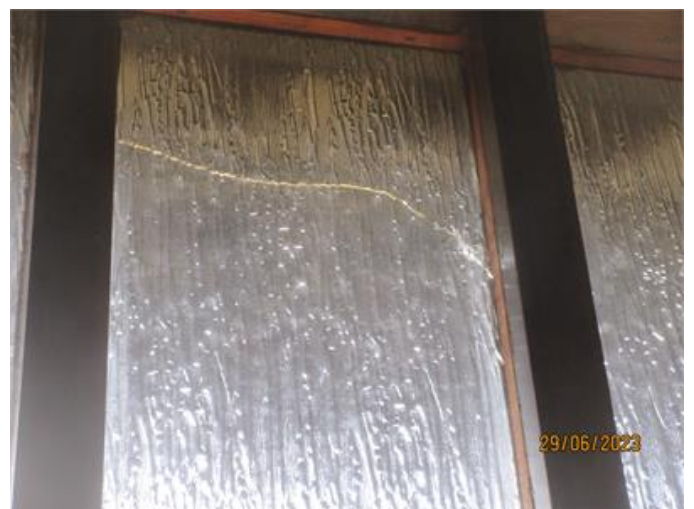
Spräckt fönsterglas.
