# Besiktningsprotokoll

Anticimex Försäkringsbesiktning i samarbete med Fastighetsbyrån

| Fastighetsadress:<br>Fasserödsvägen 34 | |

| Besiktningsdatum:<br>2023-06-28 | Protokollnummer:<br>67670649 |

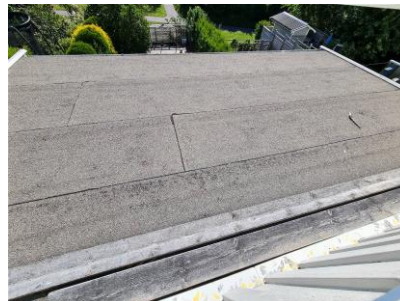
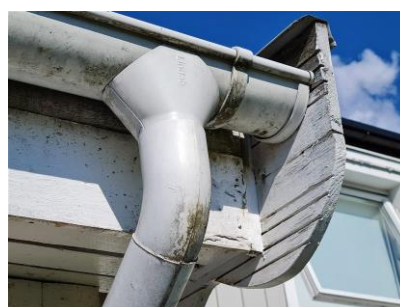
Längs tillbyggnad låglutande pulpettak beklätt av papp är av begynnande äldre datum.

Vindskivor/takfotsbräda har mindre rötskador och torrsprickor

Noterade brister innebär att taktäckningen har ett minskat motstånd mot fukt/vattengenomträngning.

Detta i sin tur kan leda till att konstruktionen drabbas av fuktskador.

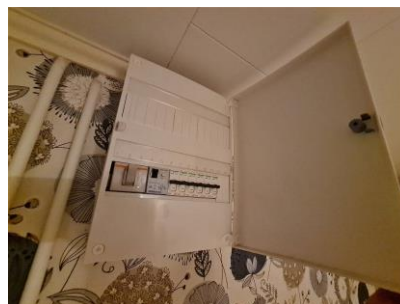
Jordfelsbrytare finns installerad vid el-centralen. Gruppförteckning över el centralen saknas.

"Gruppförteckning" är en lista som ska vara placerad vid el centralen. Den visar vilka säkringar som är anslutna till vilka armaturer, vägguttag och apparater. Den är också till för att underlätta vid felsökning och elarbeten.

Inga avvikelser noterades vid stickprovsmässig funktionskontroll av jordade eluttag i kök och våtrum.

Kontakta en elektriker för att upprätta en gruppförteckning som placeras i närheten av el centralen.

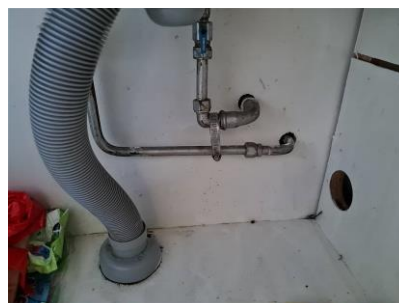
Fuktskydd saknas i diskbänksskåp och under vitvaror (kyl/frys).

Otäta rör genomföringar mot vägg i bänkskåp noterades.

För att upptäcka eventuella läckage, installera ett fuktskydd, alternativt fuktsensor/larm i bänkskåp.

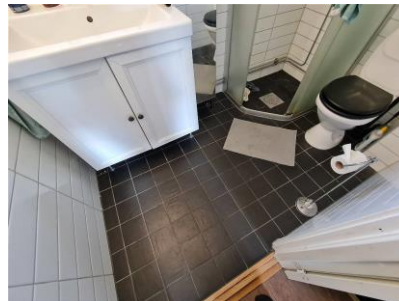
Våutrymmet har äldre yt-/tätskikt och utförande.

Golvfall är bristfälligt i och utanför duschzon.

Rörgenomföring finns i golv (under tvättställ).

Duschsarg är tät ut mot utrymmet (golvbrunn ej tillgänglig till övriga delar av utrymmet vid t ex. rörläckage).

Anslutning tätskikt golvbrunn är täckt av puts/fix (ej helt besiktningsbar), lokalt sticker brunnsmanschett ut under klämring.

Noterade brister kan medföra att vatten kan tränga ner i omkringliggande konstruktioner med fuktskador som följd.

Fuktindikering utan anmärkning utfördes i utrymmet.

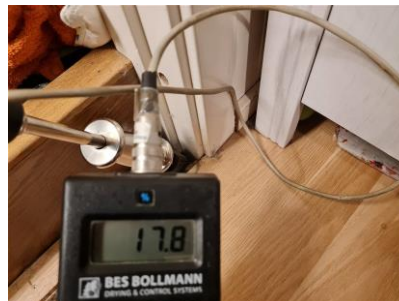
Grundläggningen består av en betonggrund på mark utan underliggande isolering och med ytskikt dikt an betongen.

Vid kontroll av konstruktion uppmättes fuktvärden under kritisk nivå för mikrobiell tillväxt, dock upplevdes en avvikande lukt i uttaget material (prov hål vägg)

Kontroll av golvkonstruktionen utfördes via prov hål under tröskel mellan allrum / tvättstuga. Fuktkvoten i golv/vägg regel uppmättes till 17%.

Kontroll av ut reglad vägg utfördes via prov hål i vägg (mot källargång). Fuktkvoten i träkonstruktionen uppmättes till 16%.

Mikrobiell tillväxt kan ske vid en relativ luftfuktighet om 75 % vilket motsvarar fuktkvoten 17 % i trämaterial.

Dessa konstruktioner får ofta skador på grund av naturlig fuktvandring.

Vi rekommenderar en fördjupad undersökning för att kontrollera orsak och omfattning av den avvikande lukt som upplevdes.
