Besiktningssprotokoll

Anticimex Försäkringsbesiktning i samarbete med Fastighetsbyrån

Fastighetsbeteckning: Skegrie 6:52	
Fastighetsadress: Skegrie Byaväg 50	
Postnummer: 231 69	Ort: Skegrie

Besiktningdatum: 2023-06-29	Protokollnummer: 67665956
Temperatur: 18 °C	Väderlek: Mulet
Tekniker: Rikard Rydberg	
E-post: rikard.rydberg@anticimex.se	
Kontor: Malmö	
Närvarande: Fastighetsägare Daniel Simonovski & Tim Johnsson, mäklare med assistent Rikard Rydberg, Anticimex

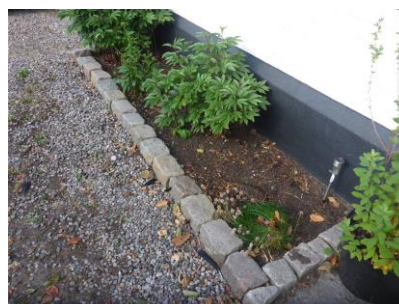
Enstaka växt finns i anslutning till byggnaden.
Noterad anmärkning gäller även för garage/ förråd.

När det finns rabatter och växter nära byggnaden finns risk att fukt stannar kvar i väggarna. Detta kan i sin tur orsaka invändiga fuktskador. Växternas rötter kan också skada grundmuren och sätta dräneringsledningen ur funktion.

Området närmast huset rekommenderas att vara fritt från växtlighet.

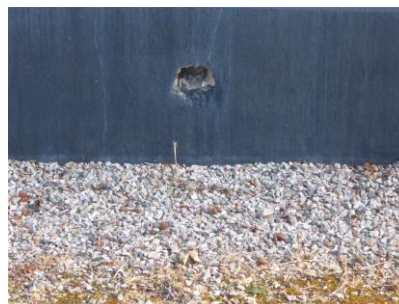
Hål finns i sockel åt söder.

Riks finns för vatteninträngning med möjliga fukt/ frysskador som följd.

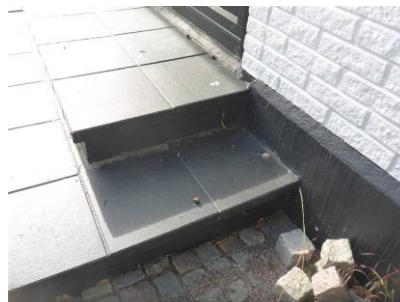
Entrétrappor är motgjutna mot hus.

Noterad anmärkning kan medföra en ökad fuktbelastning för närliggande konstruktioner med möjliga fuktskador som följd.

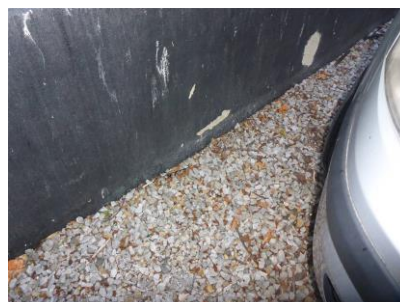
Fuktuppsug finns på sockeln.

När sockeln suger upp fukt finns risk att fukten sprider sig till kringliggande konstruktioner.

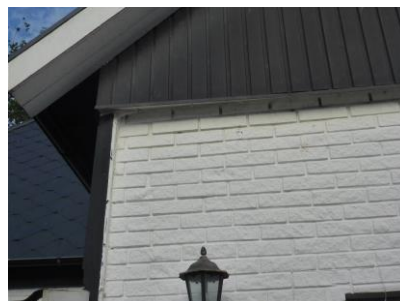
Fasadpanel, panel på takläda samt vindskivor är i behov av målning/underhåll.

Noterad anmärkning gäller även för vidbyggt uterum samt garage/ förråd.

Fasadbeklädnad och träkonstruktioner där målningsbehov finns riskerar att få fukt- och rötskador på grund av sämre vattenavvisande förmåga. För att öka livslängden på fasadbeklädnaden rekommenderas målning och underhåll.

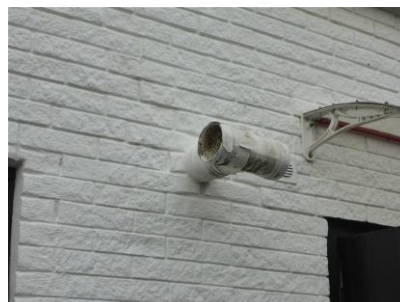
Utblås för köksfläkt är placerad i fasad åt öster, bakfall noterades på monterat rör.

Risk finns för vatteninträngning med möjliga fuktskador i närliggande konstruktioner som följd.

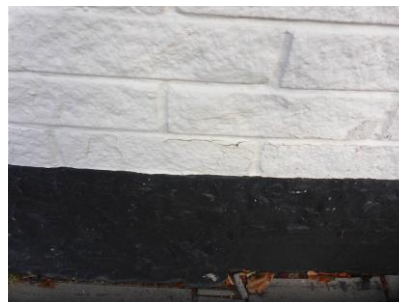
Mindre sprickor och färgsläpp finns i tegelfasad.

Bedöms ej lett till några bakomliggande skador.
Vilken typ av färg som nyttjats på fasadtegel är ej känt.

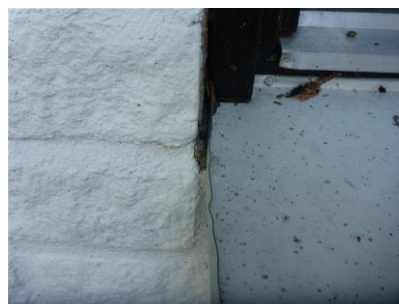
Det finns inga tröskelplåtar monterade vid dörrar, bristfälligt fall utåt noterades på klack framför tröskel.

Det finns fönsterbleck som ej har plåtuppvik mot smyg, otätheter finns.

Otätheter noterades bitvis mellan bleck och smyg.

Fönsterbleck vid fönster på plan 2 åt söder är monterade utanpå understycke, ej in i spår.

Bitvis finns ej fönsterbleck.

Enstaka bleck avslutas i liv med monterade foder, tydlig fuktbelastning noterades på foder.

Noterade brister/ otätheter medför risk för en ökad fuktbelastning/ risk för vatteninträngning med möjliga fuktskador i närliggande konstruktioner som följd.

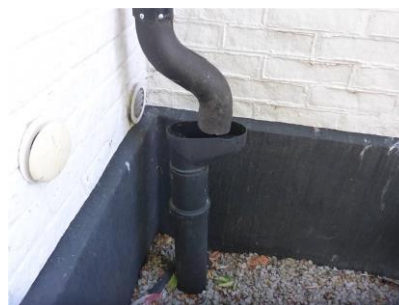
Stuprör åt väster är bristfälligt anslutet till markledning, avslutas högt ovan monterad lövsil.

Noterad brist kan medföra en ökad fuktbelastning på grundmur/sockel som i sin tur kan leda till fuktrelaterade skador.

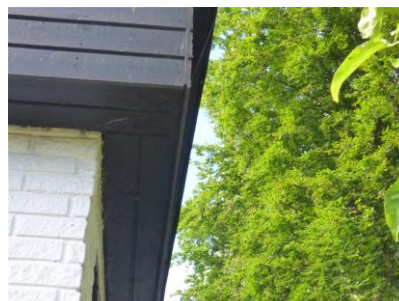
Hängränna saknas åt väster.

När hängrännor saknas utsätts fasad och grund för ökad fuktbelastning, vilket i sin tur kan leda till fuktskador i bakomliggande konstruktioner.

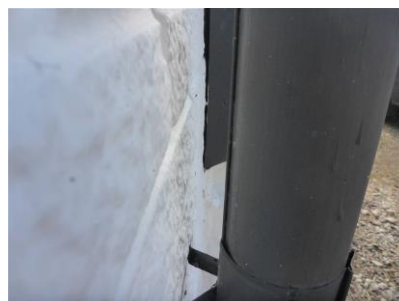
Fals på stuprör vänd mot fasad.

Falsen på stuprören kan med fördel vändas ut från fasaden för att lättare se om röret blivit skadat efter vinterns påfrestningar samt för att undvika skador på fasad vid ett eventuellt läckage.

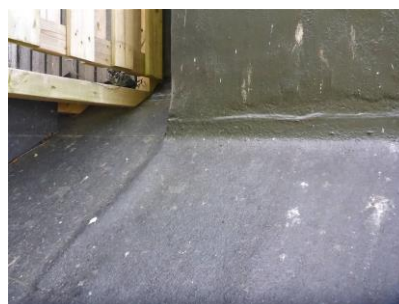
Takpapp åt väster är äldre, brister finns på anslutningar mot fasad samt vid takfot.

Papp med anslutningar är ej fullt besiktningsbara på grund av färg.

Då takpapp är äldre och brister noterats medför detta en ökad risk för vatteninträngning till underliggande konstruktioner med möjliga fuktskador som följd.

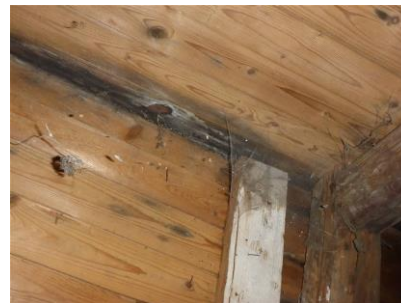
Yttertaket är äldre.

Från vindsutrymme kan man notera otätheter motnock, ljusinsläpp noterades.

Det finns missfärgningar vidnock som kan indikera på att vatteninträning skett.

Mindre skador finns på eternitplattor på takfall sydöst vid monterad takstege.

Eftersom husets taktäckning är äldre och brister noterats har det ett minskat motstånd mot vatteninträning. Detta i sin tur kan leda till fuktskador i underliggande konstruktioner.

Vi rekommenderar att en takfackman kontaktas för att utreda orsaken till och omfattningen av de skador/ brister som noterats samt för eventuell åtgärd.

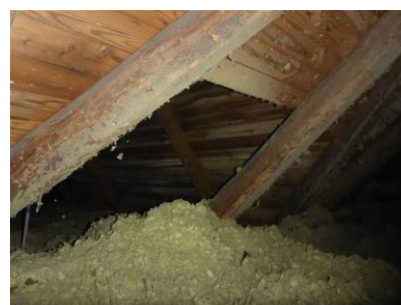
Lucka till utrymmet är placerad invändigt bostad på plan 2 i Hall/ Passage. Mikrobiell påväxt finns på underlagstaket.

Detta kan vara ett tecken på att vinden tillförs fukt inifrån bostaden. Observera att besiktning av bostadens ventilationssystem inte har ingått i uppdraget.

För att komma tillrätta med detta kan fuktillförseln inifrån bostaden behöva minskas. Det kan göras genom att ventilationen i bostaden förbättras samt att eventuella otätheter i vindsbjälklaget (tak-/väggvinklar, taklucka med mera) tätas. Läs Anticimex faktablad om oppvärmda vindsutrymmen för tips och råd.

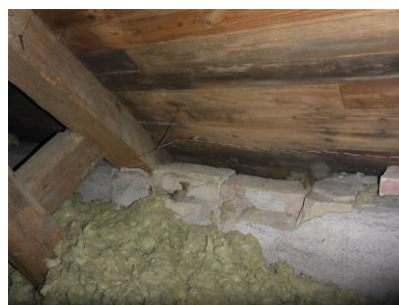
Lucka till utrymmet är placerad invändigt bostad på plan 2 i klädkammare.
Vindsdörr sluter ej tätt.
Mikrobiell påväxt finns på underlagstaket.

Detta kan vara ett tecken på att vinden tillförs fukt inifrån bostaden.
Observera att besiktning av bostadens ventilationssystem inte har ingått i uppdraget.

Se utvändigt/ vind gällande förslag på åtgärder.

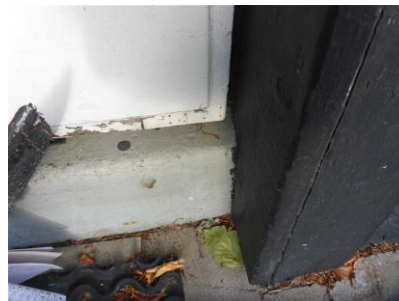
Otäteter finns vid dörr åt öster mot utrymmet, läpp har monterats på nederdel dörr mot tröskel/ betongplatta mot mark.
Mindre skador noterades på dörr bakom läpp.

Risk finns för vatteninträngning med möjliga fuktskador i närliggande konstruktioner samt dörr.

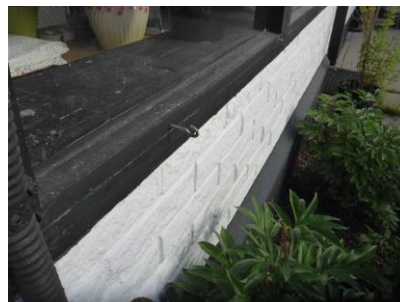
Det finns ingen avrinning ovan understycke mot fönsterglas, tätning mot glas har utförts med mjukfog.

Risk finns för en ökad fuktbelastning för understycke/ närliggande konstruktioner med möjliga fuktskador som följd.

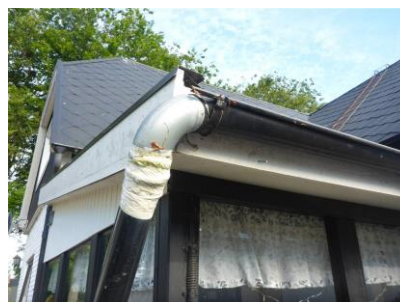
Hängränna är bristfälligt anslutet till stuprör som leds till en tunna. Enligt lämnade upplysningar kan vatten rinna över ränna/ rör vid ogynnsam väderlek.

Noterad brist kan medföra en ökad fuktbelastning på underliggande konstruktioner som i sin tur kan leda till fuktrelaterade skador.

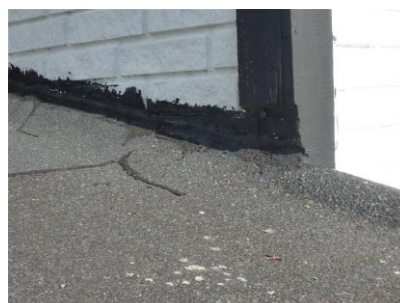
Takpapp är äldre.
Brister finns allmänt mot fasad t ex.
Det finns inget pappuppvik mot fasad med monterad ståndplåt, tätning har utförts med massa.
Täckplåt åt norr finns ej.
Papp har fixerats med pappspik vid sidor, spik är blottade.

Noterade brister medför en ökad risk för vatteninträning , vilket i sin tur kan leda till mikrobiella skador (angrepp av mikroorganismer) i tak- och väggkonstruktioner.

Vi rekommenderar att en takfackman kontaktas för att utreda orsaken till och omfattningen av de skador/ brister som noterats samt för eventuell åtgärd.

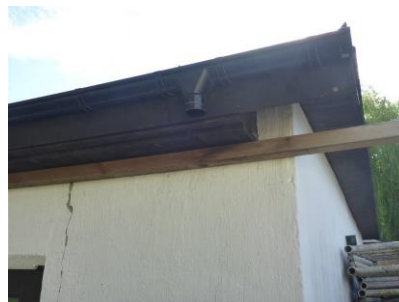
Stuprör saknas.

Eftersom stuprör saknas utsätts fasaden och grunden för ökad fuktbelastning, vilket i sin tur kan leda till fuktskador i bakomliggande konstruktioner.

Montera stuprör.

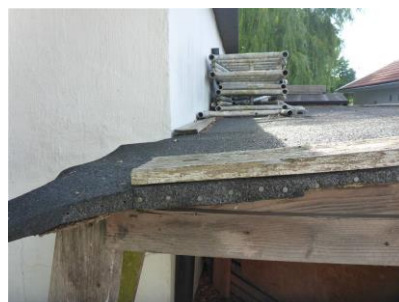
Det finns ett vidbyggt skärmtak åt söder, tak har taklutning mot fasad.

Noterad anmärkning kan medföra en ökad fuktbelastning för fasad samt bakomliggande konstruktioner med möjliga fuktskador som följd.

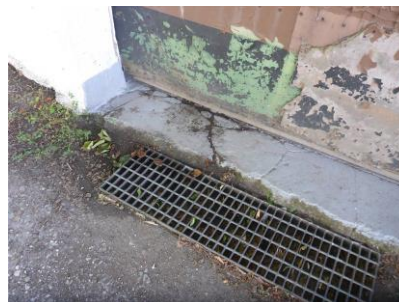
Sprickor finns i fasaden.

Detta kan leda till fukt- och frysskador i konstruktionen.

Klack framför garageport har bristfälligt fall utåt, vatteninträning sker in mot garage.

Noterad brist medför en ökad fuktbelastning för närliggande konstruktioner med möjliga fuktskador som följd.

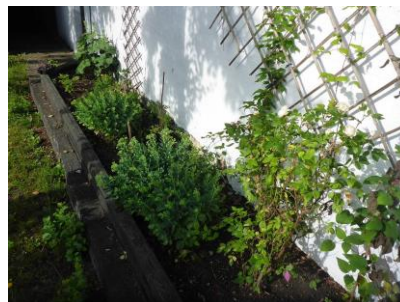
Mark ligger bitvis högt upp och mot fasad, skador finns bitvis på fasad/stomme.

Då mark ligger högt upp och mot fasad medför detta en ökad fuktbelastning för närliggande konstruktioner som följd med möjliga fuktskador som följd.

Brister/ otätheter finns allmänt vid fönsterparti åt öster.
Det finns fönsterglas med sprickor.

Då skador/ brister och otätheter noterats på fasad/ stomme samt fönster rekommenderar vi att en byggfackman kontaktas för att utreda orsaken till och omfattningen av dessa samt för eventuell åtgärd.

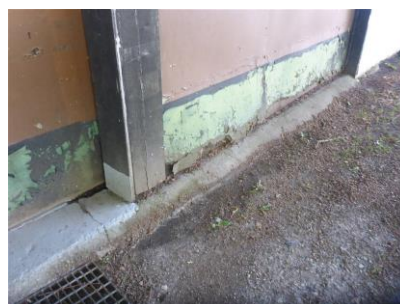
Garageportar är i sämre skick.
En garageport är fixerad/ går ej att öppna.

Bedöms ej lett till några bakomliggande skador.

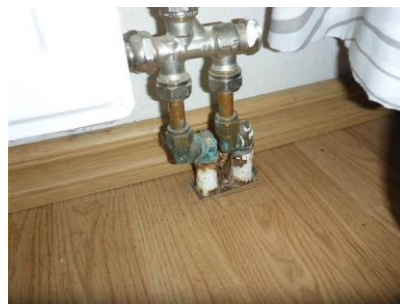
Det saknas tätning mellan radiatorrör och ytgolv.

Då det saknas tätning mellan radiatorrör och ytgolv kan detta medföra att ett smygläckage kan pågå under en längre tid utan att upptäckas med fuktskador i underliggande konstruktioner som följd.

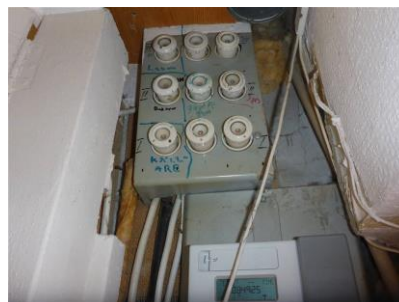
"Gruppförteckning" är en lista som ska vara placerad vid elcentralen. Den visar vilka säkringar som är anslutna till vilka armaturer, vägguttag och apparater. Den är också till för att underlätta vid felsökning och elarbeten.

Kontakta en elektriker för att upprätta en gruppförteckning som placeras i närheten av elcentralen.

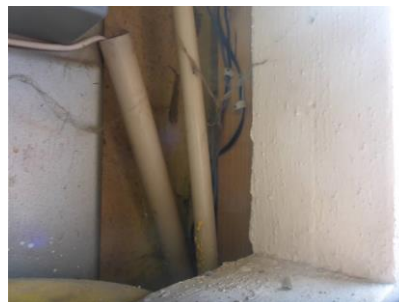
Det finns blottade elkablar i skåp mot vägg med elcentral, funktion med kablar är ej känd.

Vi rekommenderar att en el-fackman kontaktas för vidare bedömning då med eventuella åtgärder.

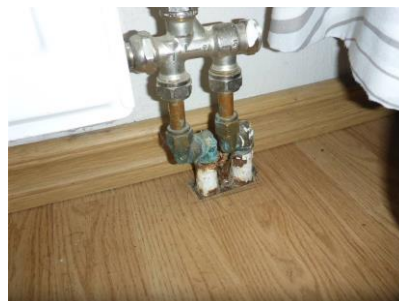
Det finns ett radiatorrör/ koppling som är ärgad.

Vi rekommenderar att en VVS-fackman kontaktas för vidare bedömning då med eventuell åtgärd.

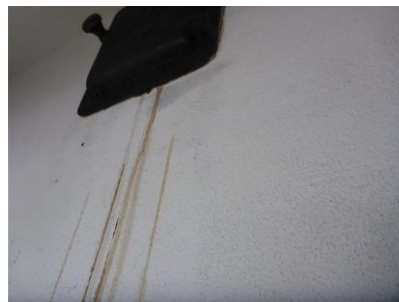
Risk finns för möjliga fuktskador i närliggande konstruktioner.

Vi rekommenderar att en byggfackman kontaktas för vidare bedömning då med eventuell åtgärd.

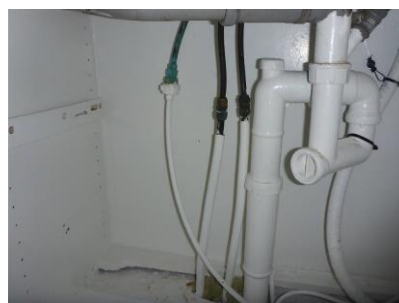
Rör/ slang i vaskskåp är ej fixerade mot vägg.

Rörledningar och kopplingar kan släppa och orsaka rörbrott med vattenskador som följd.

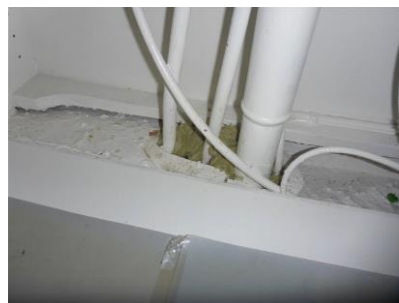
Det finns blottad isolering i vaskskåp vid rör genomföringar. Enligt lämnade upplysningar har isolering monterats på grund av att en avvikande lukt noterats från källare.

Isolering bör täckas då det annars finns risk för spridning med försämrad inomhusmiljö som följd.

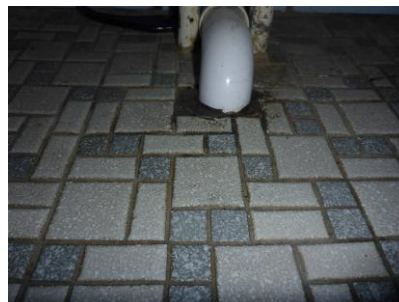
I utrymmet är kopplingen mellan tvättställets avloppsrör och avloppstosen inte synligt och finns under golvnivå.

En avloppskoppling bör placeras ovanför golvnivån och vara synlig så att eventuellt läckage kan upptäckas i tid.

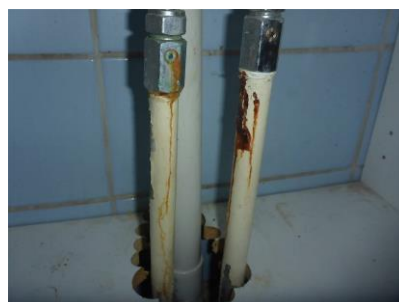
Det finns rör som är kraftigt rostangripna.

Vi rekommenderar att en VVS-fackman kontaktas för att utreda orsaken till och omfattningen av noterad skada/ brist samt för eventuell åtgärd.

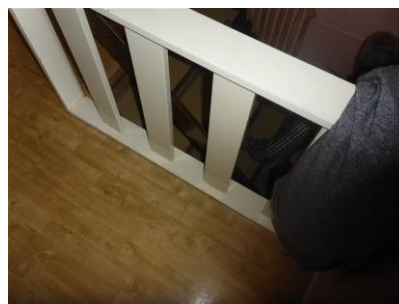
Räcke mot trappa på plan 2 är lågt, stort mellanrum finns mellan ribbor.

Risk finns för fall/ klämskador.

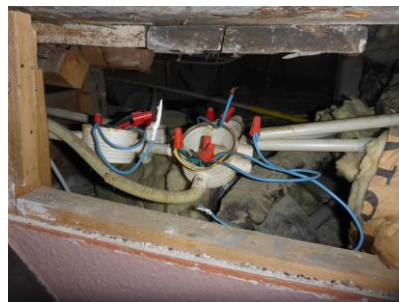
Det finns en lucka mot vägg i trappa där mellanbjälklag är blottat. Det finns blottade elkablar i utrymmet.

Vi rekommenderar att en elfackman kontaktas för vidare bedömning då med eventuell åtgärd.

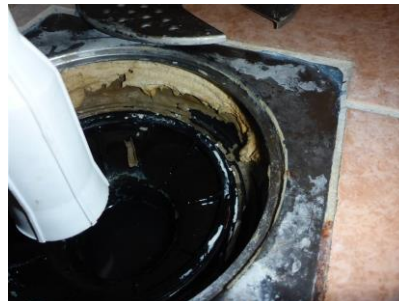
Tätskiktsanslutning mot golvbrunn i duschzon är ej besiktningsbar på grund av fixmassa ner mot brunn.

Då utrymmet är äldre och brister noterats medför detta en ökad risk för vatteninträngning till närliggande konstruktioner/ utrymmen med möjliga fuktskador som följd.

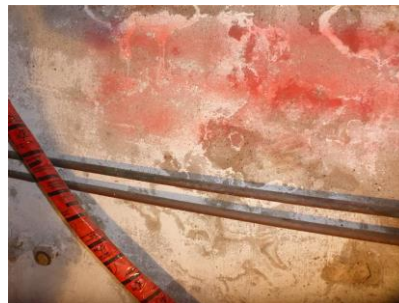
Fuktgenomslag finns på väggar i utrymmet.

Utvändigt fuktskydd/ dränering är äldre.

Fuktmätning utfördes på undersida mellanbjälklag, fuktkvoten uppmättes till 25%.

Det finns en golvbrunn av gjutjärn i utrymmet, brunn är rostangripen.

Vi rekommenderar att en byggfackman kontaktas för att utreda orsaken till och omfattningen av de skador/ brister som noterats, förhöjda fuktvärden som uppmätts samt för en eventuellt fuktsänkande åtgärd.

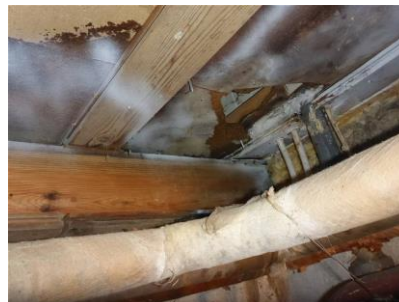
Missfärgning finns på mellanbjälklag, enligt lämnade upplysningar är detta en äldre läckageskada i kök som är åtgärdad.

Det finns material i mellanbjälklag som är kraftigt fuktskadat.

Vi rekommenderar att en byggfackman kontaktas för kontrollera om det finns några skador i mellanbjälklag samt om så, då med lämpliga åtgärder.
