# Besiktningsprotokoll

Anticimex Försäkringsbesiktning i samarbete med Fastighetsbyrån

| Fastighetsbeteckning:<br>Järnskogsboda 1:151 | |

| Besiktningsdatum:<br>2023-06-28 | Protokollnummer:<br>67671189 |

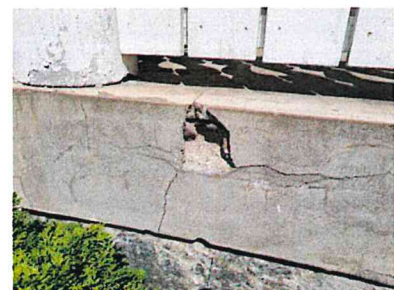
Sprickor och putssläpp finns i entrétrapp.

Vi rekommenderar en fördjupad undersökning för att bedöma orsaken till och omfattning en av detta.

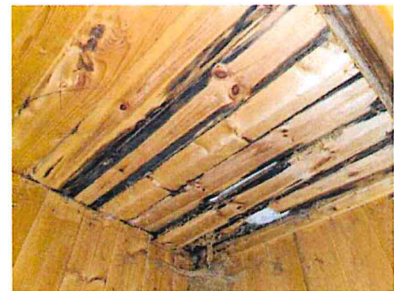
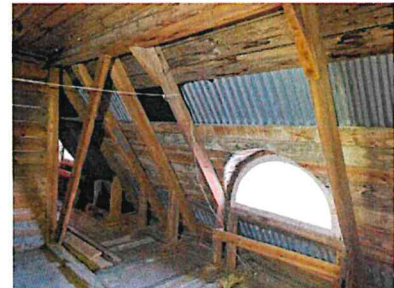
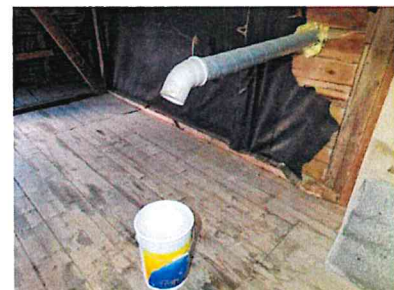
- På husets vind noterades lokala missfärgningar och fuktfläckar, vid fuktmätning av åtkomliga fläckar noterades inga förhöjda fuktvärden. Då taket saknar underlagstak/kondensskydd kan detta vara ett pågående problem.

- Del av husets ventilation avslutas på vinden (se bild i protokollet). Det rekommenderas att röret avslutas utanför yttertaket.

- Fuktfläckar noterades i underlagstak och på brädor.
- Underlagstak/kondensskydd saknas.
- Frånluftsventilation avslutas på vinden.
- Fuktindikering utan anmärkning vid åtkomliga fläckar.

Fuktfläckar kan bero på olika saker, och kan vara ett tecken på en tidigare eller ett pågående läckage.

- Vid kontroll av vinden uppmättes fuktvärden under kritisk fuktnivå för mikrobiell tillväxt och en normal lukt upplevdes. Fuktkvoten i underlagstak/takbjälkar uppmättes till 8 %.

Vi rekommenderar en fördjupad undersökning för att bedöma orsaken till och omfattningen av detta, för att fastslå om åtgärd är nödvändig.

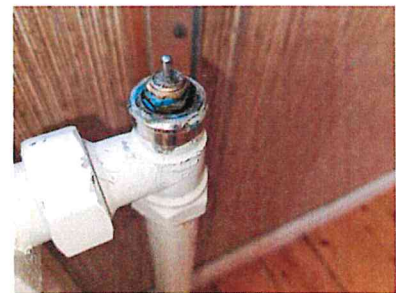
- Droppläckage noterades från termostat.

Det rekommenderas att en rörmokare kontaktas för kontroll och åtgärd av detta.

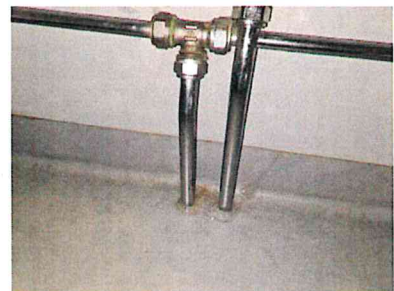
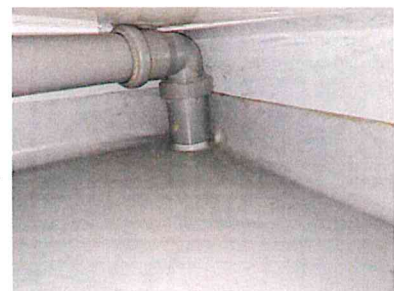
- Rörgenomföring finns i golv.
- Avloppsrör är placerat nära vägg.

Rörgenomföringar i golv medför en ökad risk för att vatten tränger ner i omkringliggande konstruktioner och orsakar fuktskador. När avloppsrör placeras nära vägg riskerar yttskikt att släppa från underlaget i förtid.

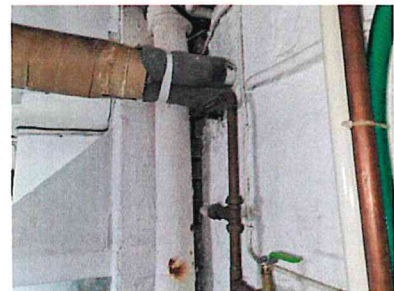
- Rost noterades på avloppsstam, betong saknas där rör möter golv.

Det rekommenderas att en rörmokare kontaktas för kontroll och åtgärd av detta.
