# Besiktningssprotokoll

Anticimex Försäkringsbesiktning i samarbete med Fastighetsbyrån

Fastighetsbeteckning: Sleipner 36	
Fastighetsadress: Odengatan 99	
Postnummer: 441 51	Ort: Alingsås

Besiktningdatum: 2023-06-29	Protokollnummer: 67641050
Temperatur: 19 °C	Väderlek: Mulet
Tekniker: Martin Ivarsson	
E-post: Martin.Ivarsson@anticimex.se	
Kontor: Göteborg	
Närvarande: Uppdragsgivare

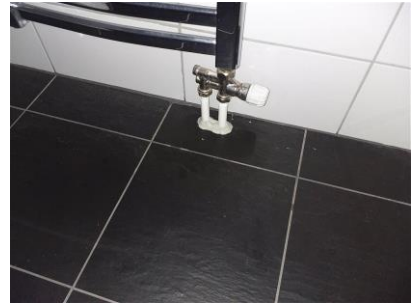
### Övre plan / Dusch/Toalett

Rör genomföring finns i golv.

Rör genomföringar i golvet medför en ökad risk för att vatten tränger ner i omkringliggande konstruktioner och orsakar fuktskador.
