# Besiktningsprotokoll

| Fastighetsadress:<br>Uggelboda 549 | |

| Besiktningsdatum:<br>2023-06-30 | Protokollnummer:<br>67693539 |

### Byggnadsbeskrivning Bostadsbyggnad

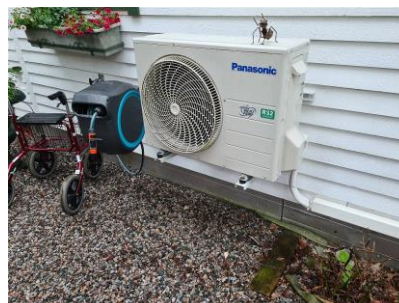
- Kondensvatten från luftvärmepumpens utedel leds inte bort från husgrunden.

Detta medför ökad risk för att vatten tränger in i anslutande konstruktioner, vilket i sin tur kan leda till fuktrelaterade skador. Observera att besiktning av byggnadens värmesystem eller värmepumpen inte har ingått i uppdraget.

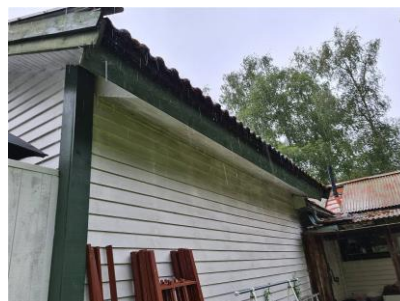
- Hängränna saknas lokalt.

När hängrännor saknas utsätts fasad och grund för ökad fuktbelastning, vilket i sin tur kan leda till fuktskador i bakomliggande konstruktioner.

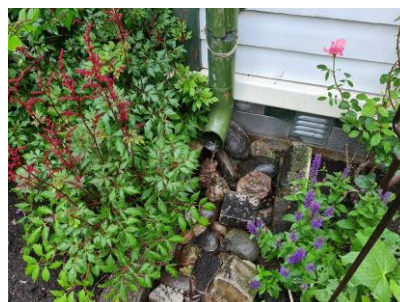
- Stuprör avslutas nära husliv.

Stuprör som avslutas intill husliv (ovan mark) kan medföra en ökad fuktbelastning på grundmur/sockel/grund med fuktrelaterade skador som följd.

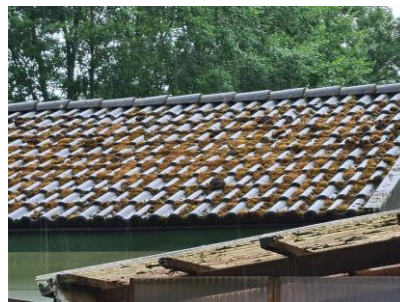
- Mosspåväxt finns på takpannor.

Mossa som växer på taket kan leda till att taktäckningen har ett minskat motstånd mot vatteninträngning. Detta i sin tur kan leda till fuktskador på träläkt och takkonstruktionen vilket kan resultera i mikrobiella skador (angrepp av mikroorganismer).

För att öka livslängden på taket rekommenderas att mossan tas bort från takpannorna.

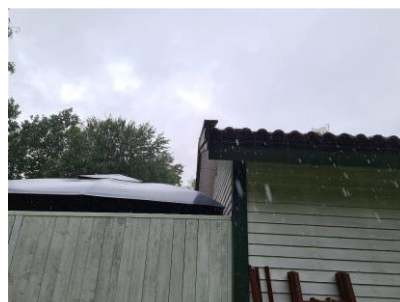
- Vindbrädor överlappar bristfälligt lokalt.

Detta kan leda till fuktskador i bakomliggande konstruktioner.

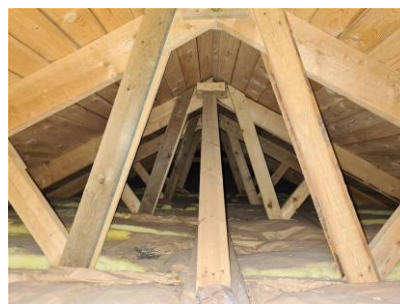
- Vindsutrymmet har enbart besiktigats från vindslucka då framkomligheten är begränsad. Från inspektionslucka noterades inget avvikande.

- Vid kontroll av vinden uppmättes fuktvärden under kritisk fuktnivå för mikrobiell tillväxt och en normal lukt upplevdes. Fuktkvoten i underlagstak/takbjälkar uppmättes till 8 %.

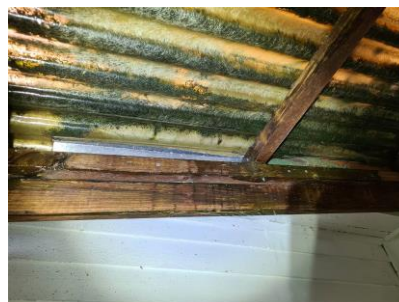
- Läckage noterades i uterum.
- Uterummet har ett omfattande underhållsbehov.

Det rekommenderas att en fördjupad undersökning utförs för att komma fram till orsaken till och omfattningen av detta, samt lämplig åtgärd.

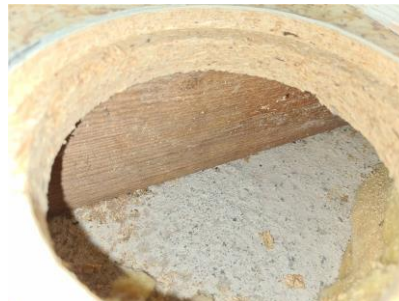
Provplats: Sovrum i ytterväggssyll.

- Vid kontroll av konstruktion uppmättes fuktvärden över kritisk nivå för mikrobiell tillväxt och normal lukt upplevdes.

Grundläggningen består av en betongplatta på mark utan underliggande isolering och med ett uppreglat isolerat golv dikt an betongen. Denna konstruktion får ofta skador på grund av naturlig fuktvandring. Fuktkvoten uppmättes till 22,5 % i ytterväggssyll.

Vi rekommenderar en fördjupad undersökning för att bedöma orsaken till och omfattningen av detta. Det är viktigt att tänka på att denna rekommendation om fördjupad undersökning gäller hela den uppreglade golvkonstruktionen.
