Besiktningssprotokoll

Anticimex Försäkringsbesiktning i samarbete med Fastighetsbyrån

Fastighetsbeteckning: Norra Backa 1:76	
Fastighetsadress: Norra Backa 176	
Postnummer: 457 41	Ort: Fjällbacka

Besiktningdatum: 2023-07-03	Protokollnummer: 67680692
Temperatur: 15 °C	Väderlek: Mulet
Tekniker: Christian Granat	
E-post: christian.granat@anticimex.se	
Kontor: Uddevalla	
Närvarande: Fastighetsägare

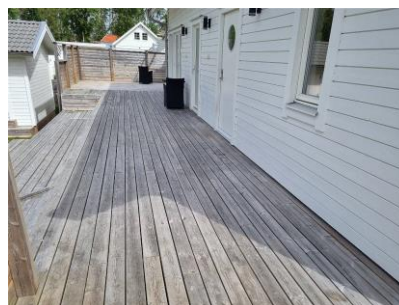
Delar av sockeln är obesiktad då altanen döljer den bakomliggande konstruktionen.

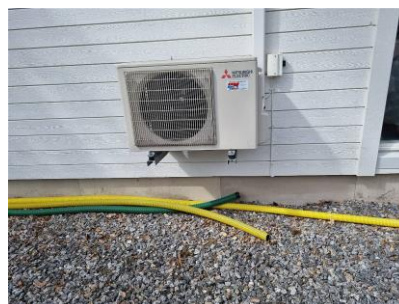
Kondensvatten från luftvärmepumpens utedel leds inte bort från husgrunden.

Detta medför ökad risk för att vatten tränger in i anslutande konstruktioner, vilket i sin tur kan leda till fuktrelaterade skador. Observera att besiktning av byggnadens värmesystem eller värmepumpen inte har ingått i uppdraget.

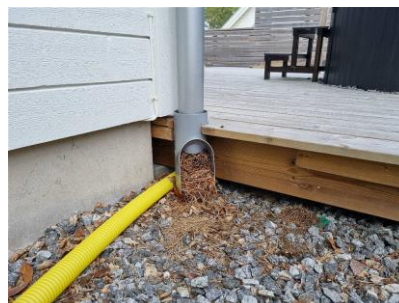
Lövsil är igensatt med skräp.

För att förebygga skador på fasad och sockel rekommenderas rensning av Lövsil/stuprör.

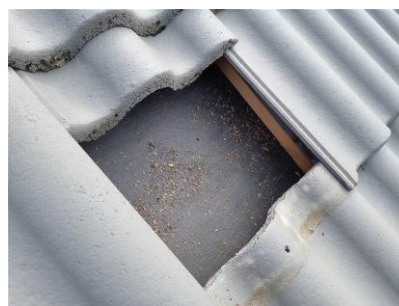
Taket är besiktat från takstegen.

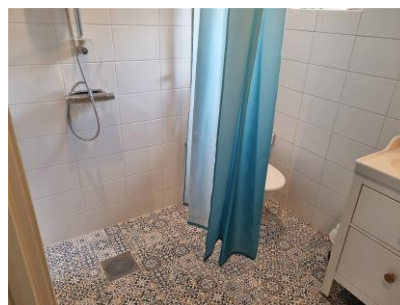
Rörgenomföring genom golvytan i form av inkommande vattenledning. Dessa rör är placerade nära vägg.

Bedöms som en mindre brist då genomföringarna ligger långt från duschzon.

Fuktindikering är utförd utan avvikelser.

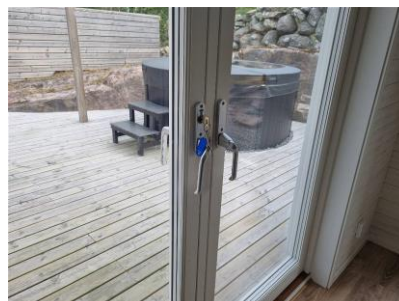
Låscylinder går ej att vrida vid besiktningen.

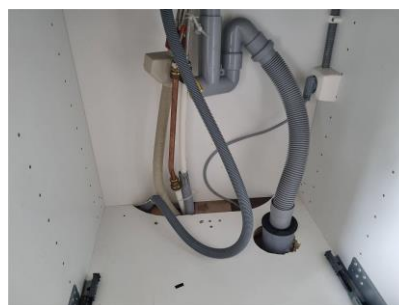
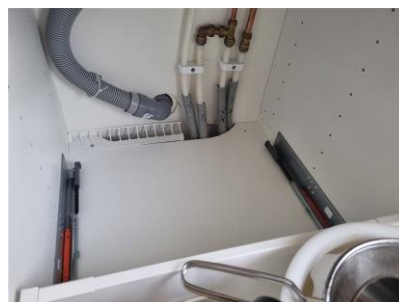
Fuktskydd saknas i diskbänksskåp.

Utan fuktskydd är det svårt att upptäcka läckage från rörledningar. Vatten kan då tränga in i omkringliggande konstruktioner och orsaka fuktskador.

Fuktindikering är utförd utan avvikelse.

För att upptäcka eventuella läckage, installera ett fuktskydd.

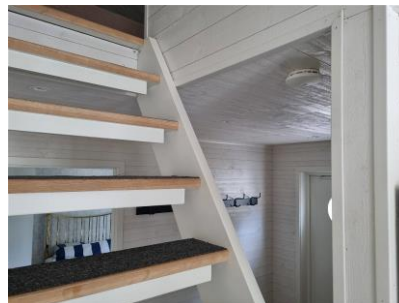
Delvis avsaknad av skyddsräcke. Detta medför en risk för personskada.

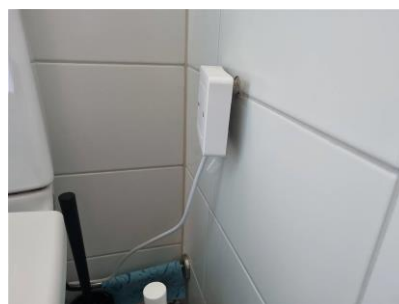
Kopplingsdosa och kabel till handdukstork i våtrum hänger lös.

Lös el kan innebära risk för brand och personskada.

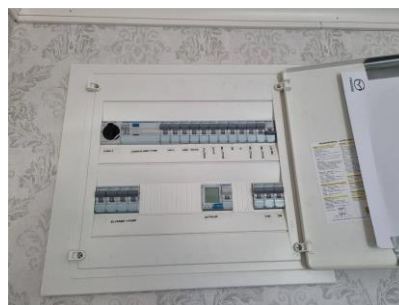
Vid stickprovskontroll av jordade eluttag noterades inga avvikelser.

Jordfelsbrytare finns installerad vid elcentralen.
