# Besiktningsprotokoll

Anticimex Försäkringsbesiktning i samarbete med Fastighetsbyrån

| Fastighetsadress:<br>Bladvägen 42c | |

| Besiktningsdatum:<br>2023-07-03 | Protokollnummer:<br>67689549 |

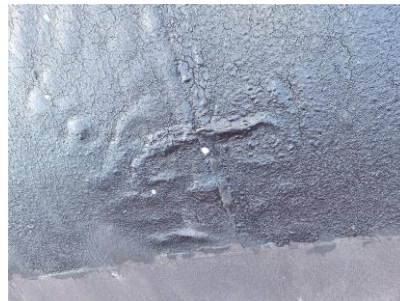
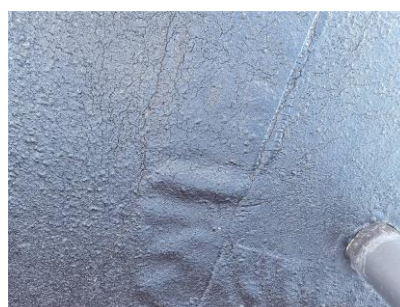
### Utvändigt / Tak/förråd

Takpappen har blåsor och sprickor.

Blåsor och sprickor på takpappen innebär att fuktskyddet har nedsatt funktion, vilket kan leda till fuktskador i underliggande konstruktioner.

Jag rekommenderar att du kontaktar en takläggare för en fördjupad undersökning för att bedöma orsak och omfattning.

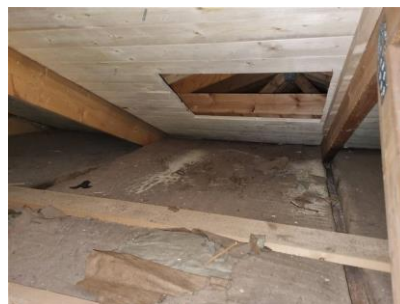
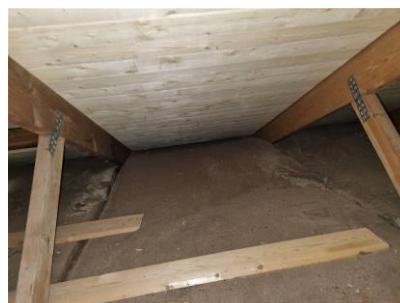
### Utvändigt / Vind

Vid kontroll av vinden uppmättes fuktvärden under kritisk fuktnivå för mikrobiell tillväxt och en normal lukt upplevdes. Notera dock att vinden i vinkeldel inte har gått att besikta i sin helhet på grund av låg höjd och avsaknad av landgång ovan isolering.

Det finns risk för mikrobiell tillväxt om den relativa fuktigheten (RF) i den omgivande luften är över 75 %. I furuvirke motsvarar det en fuktkvot (FK) på 17 %. Fuktkvoten i underlagstak/takbjälkar uppmättes vid besiktningstillfället till ca 9 %.

Detta värde varierar dock under året beroende på årstid och utomhusklimat.

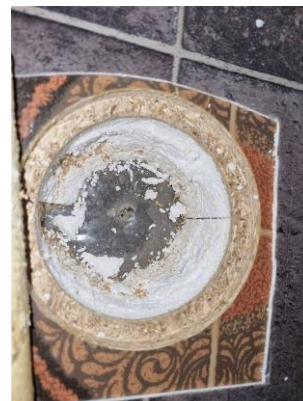
### Entréplan / Allmänt

Vid kontroll av konstruktion som gjordes i uppreglat golv (provhål i klädkammare under plastmattan) uppmättes fuktvärden under kritisk nivå för mikrobiell tillväxt och normal lukt upplevdes.

Grundläggningen består av en betongplatta på mark utan underliggande isolering och med ett flytande golvspånskiva på en cellplastisolering.

Den relativa fuktigheten uppmättes till 70 % vid 18 grader.

Konstruktion: Betongplatta, sandavjämning, fuktspärr, cellplast, golvspånskiva och dubbla plastmattor.

Flytande golvkonstruktion och eventuella väggsyllar riskerar att drabbas av fuktskador på grund av naturlig fuktpåverkan om fuktskyddet är bristfälligt utfört alternativt saknas. Fuktvandring kan ske från marken genom betongen till organiskt material genom så kallad kapillärsugning och diffusion, vilket kan leda till skador med lukt av mikrobiell karaktär. Om väggsyllarna skulle vara tryckimpregnerade kan även en kemisk lukt förekomma.

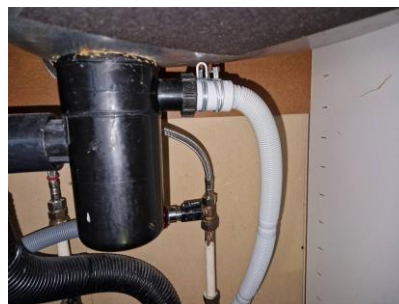
### Entréplan / Kök

- Fuktskydd saknas i diskbänksskåp.

Utan fuktskydd är det svårt att upptäcka läckage från rörledningar. Vatten kan då tränga in i omkringliggande konstruktioner och orsaka fuktskador.

- Upphängningsbygel saknas på avloppslang från diskmaskinen.

När upphängningsbygel saknas ökar risken för brott på slangen med läckage som möjlig följd.

För att upptäcka eventuella läckage, installera ett fuktskydd.

För att hindra brott på avloppsslang rekommenderas komplettering av upphängningsbygel.

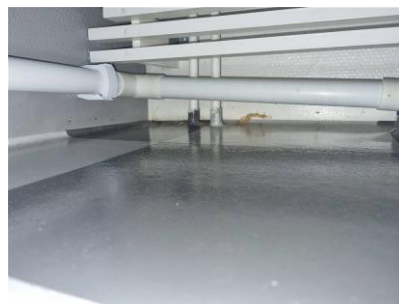
### Entréplan / Badrum/dusch/wc

- Rör genomföringar finns i golv.

Rör genomföringar i golv medför en ökad risk för att vatten tränger ner i omkringliggande konstruktioner och orsakar fuktskador.
