# Besiktningsprotokoll

Anticimex Försäkringsbesiktning i samarbete med Fastighetsbyrån

| Fastighetsadress:<br>Kedjegatan 8 | |

| Besiktningsdatum:<br>2023-06-05 | Protokollnummer:<br>67632382 |

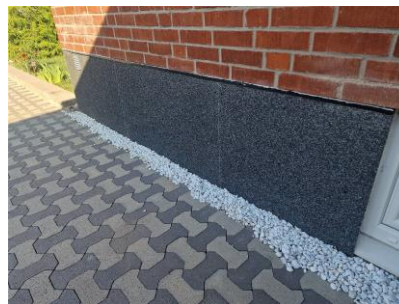
Sockelskivor har monterats utanpå sockeln varpå sockeln inte kunnat kontrollerats.

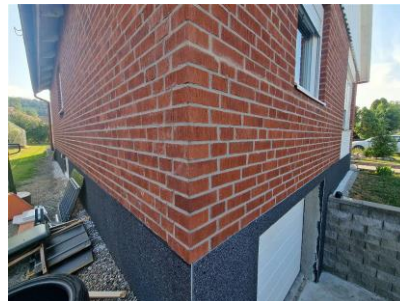
Öppna stötfogar saknas i nedersta murskiftet.

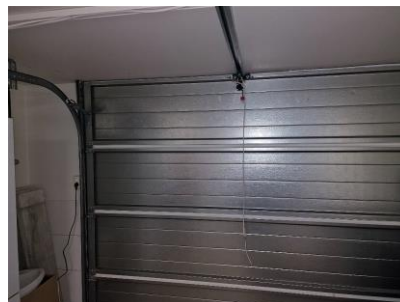
Garageporten är trasig,

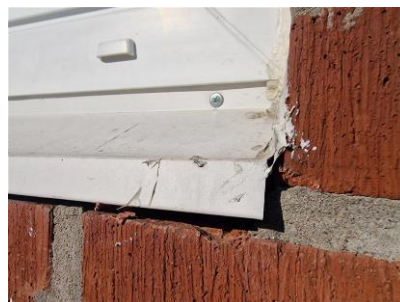
Fönsterbleck är otäta vid infästningar.

Eftersom fönsterblecken är otäta finns risk att vatten rinner in i väggen vilket i sin tur kan leda till fuktskador i väggkonstruktionen.

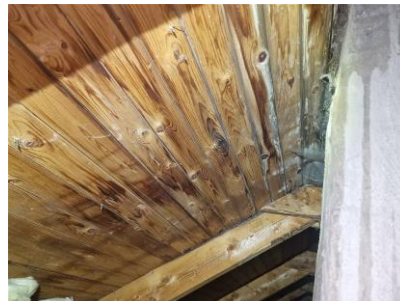
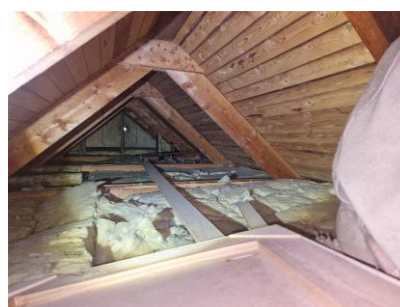
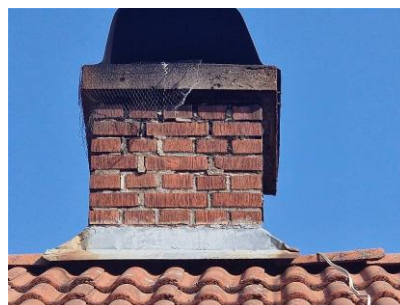
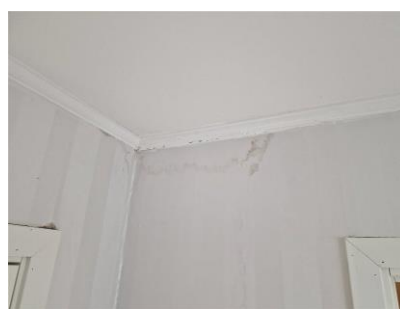
Yttertaket har endast kontrollerats från markytan då godkänd stege saknades vid besiktningstillfället.

Plåtanslutningarna är äldre och fogsläpp förekommer i murstocken. Mossa börjar greppa om pannorna, vilket bör tas bort. Mossa binder fukt, vilket försämrar pannornas motståndskraft mot vatten och ökar risken för inläckage.

Takfönster är äldre.

Missfärgningar förekommer på underlagstaket runt genomföringar. Rinnmärken längs densamma förekommer även i underliggande boutrymme.

Isoleringen mellannockvind och sidovindsutrymmen ligger an mot underlagstaket.

Vindsluckan är otät.

Anlita fackman för kontroll och lämpliga åtgärder. Viktigt att även kontrollera och åtgärda eventuella följdskador.

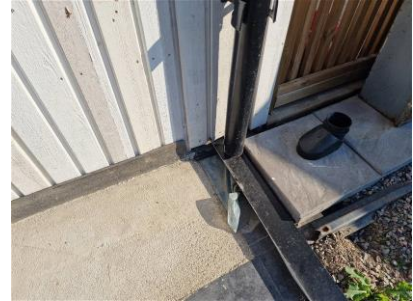
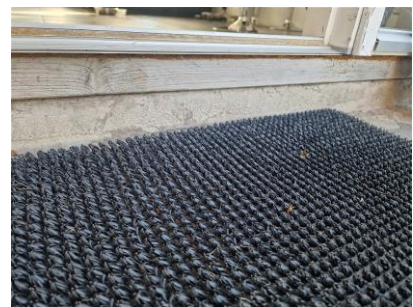
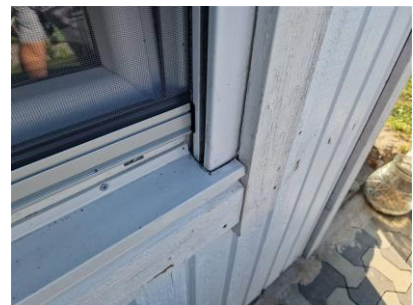
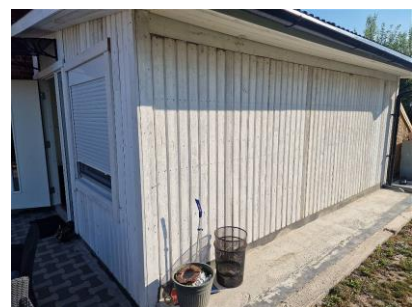
Fasadpanelen är i behov av målning, den är även motgjuten.  
Ytterväggsyllen ligger synlig.  
Tröskelbleck/överbleck saknas på fönster/dörrar.  
Stupröret avslutas nära vägg.  
Fönsterbleck är bristfälligt anslutet och otätheter förekommer.

Bristerna medför risk för fuktrelaterade skador i omkringliggande konstruktioner.

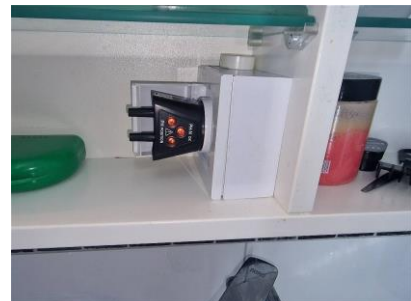
Vid stickprovskontroll av jordade eluttag noterades felkoppling i kök, dusch och wc på övre plan.

Kontakta en elektriker för kontroll och åtgärd.

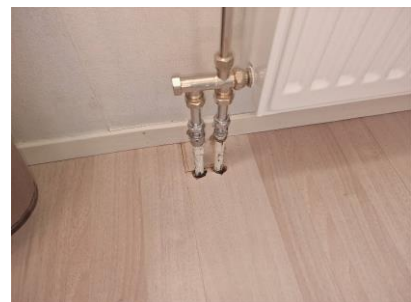
Tilluftssventiler saknas.  
Mekanisk frånluft saknas i våtrum.

Detta kan innebära att fukt inte ventileras bort från bostaden. Detta riskerar att skada husets konstruktioner och kan leda till försämrad inomhusmiljö. Det rekommenderas att ventilationen i huset förbättras, t.ex. med mekanisk frånluft i våtutrymmen samt tilluftssventiler i alla sovrum och allrum.

Stosetter/rörmanschetter saknas vid elementrör.  
Är bra att montera för att lättare kunna upptäcka eventuella läckage.

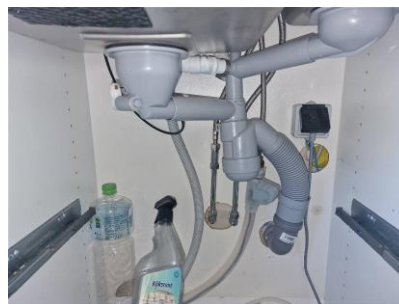
Diskmaskinens avloppsslang är inte avlastningsförankrad. Den bör fästas upp i skåpsstommen.

Fuktindikering i utrymmet gav inga förhöjda fuktindikationer.

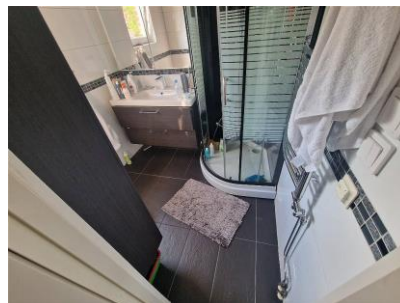
Rör genomföringar från handukstork finns i golv. Risk för skada bedöms som liten då rör genomföringarna är placerade långt ifrån golvbrunnen samt att en duschkabin finns installerad.

Enligt gällande branschregler skall inga rör genomföringar förekomma genom golvytan.  
Golvbrunnen har endast kontrollerats med kamera då duschkabin står över.

Fuktindikering i utrymmet gav inga förhöjda fuktindikationer.

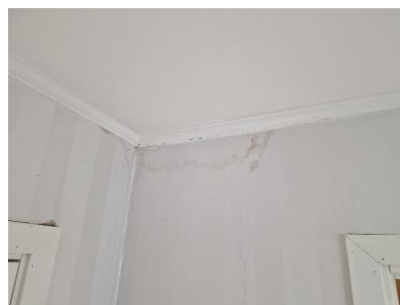
Väggen har fuktfläckar. Se anmärkning tak/vind

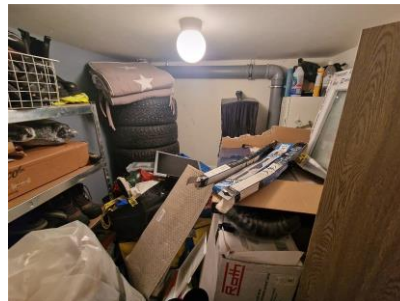
Förråden var belamrade med lösöre vid besiktningsstillfället varvid besiktningen utfördes med viss begränsning.

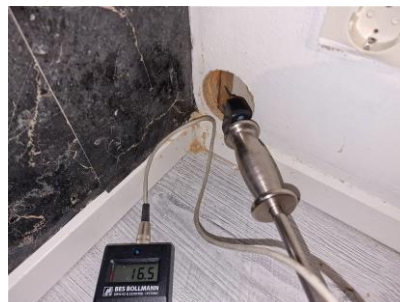
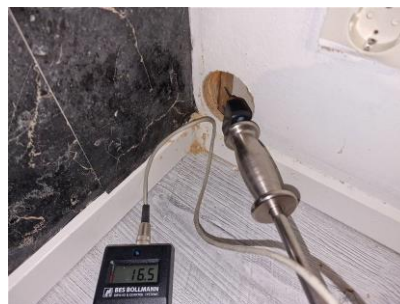
Vid kontroll av konstruktion uppmättes fuktvärden under kritisk nivå för mikrobiell tillväxt och normal lukt upplevdes.

Källargrundmurar med påreglade isolerade ytterväggar. Kontroll utfördes genom provhåltagning i vägg. Fuktkvoten uppmättes i nivå med gränsvärdena 17% och en normal lukt kunde kännas i golv/vägg vinkel. Risk för mikrobiell tillväxt föreligger vid 17%  
Golvbeläggningsen består av underlagsfoam och laminatgolv.

Befintliga konstruktioner riskerar att drabbas av fuktskador på grund av naturlig fuktpåverkan. Detta i sin tur kan leda till mikrobiella skador (angrepp av mikroorganismer) som kan resultera i att mikrobiell lukt sprids till boendemiljön. Om reglar/syllar är tryckimpregnerade kan även en kemisk lukt förekomma.

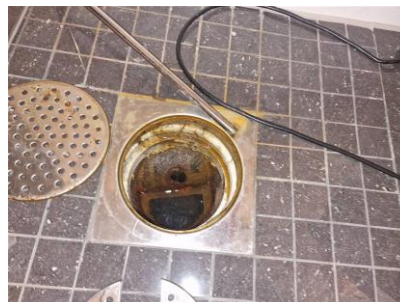
Gjutjärnsbrunnen förekommer och kan med fördel bytas ut vid framtida renoveringar.

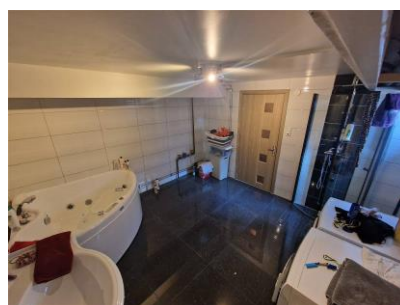
Golvbrunnsmanschetten sticker fram under klämringen och är såldes felskuren.

Golvbrunnen som är placerad under badkar har inte kunnat kontrollerats.

Bedöms inte ha medfört följskador då omgivande konstruktioner består av betong.

Fuktindikering ej relevant så omgivande konstruktioner består av betong.
