# Besiktningsprotokoll

Anticimex Försäkringsbesiktning i samarbete med Fastighetsbyrån

| Fastighetsadress:<br>Fredsgatan 5 | |

| Besiktningsdatum:<br>2023-06-30 | Protokollnummer:<br>67666109 |

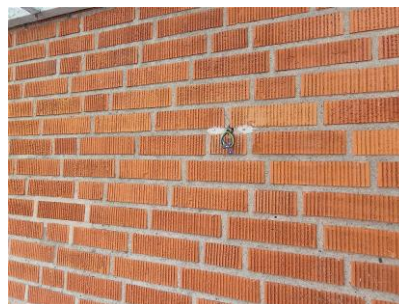
Ofullständig elinstallation finns i fasaden åt sydväst.

Elinstallationen är en säkerhetsrisk som kan orsaka både personskador och brand. Observera att besiktning av bostadens elsystem inte har ingått i uppdraget.

Kontakta en elektriker för kontroll och åtgärd.

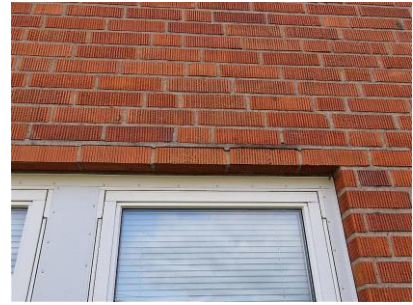
Glipor finns i tegelfogar ovanför fönster i gaveln mot väster. Sprickor och vådernötta tegelstenar finns lokalt i fasaden.

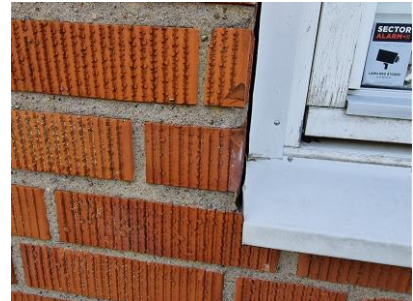
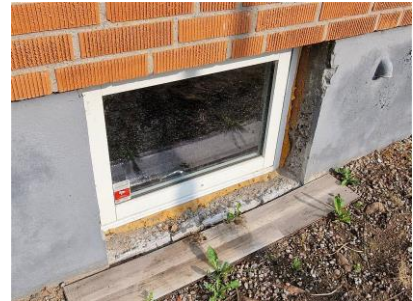
Otättheter noterades lokalt mellan fönsterbleckens gaveluppvik/plåtfattningar och tegelfasaden. Fönsterbleck och plåtfattning saknas till källarfönster.

Bristerna medför att vatten kan tränga ner i bakomliggande konstruktioner med fuktrelaterade skador som möjlig följd.

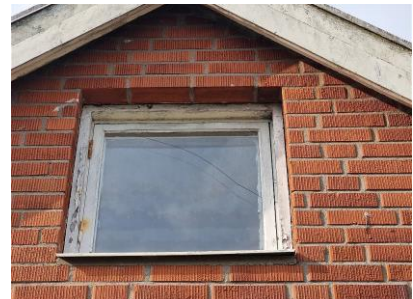
Färgsläpp finns från ovanvåningens fönster i gaveln mot norr där även ett sprucket fönsterglas noterades.

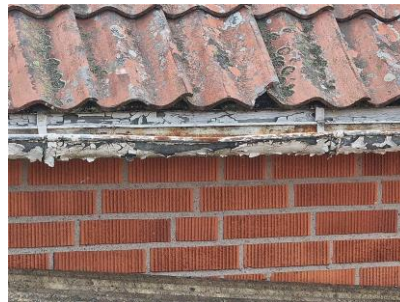
Markledningen till stupröret på södergaveln sitter löst.

Detta kan medföra uppfuktning av grundmuren samt ökad risk för att vatten kan tränga in i källaren.

Hängrännor/stuprör har lokala rostangrepp och färgsläpp.

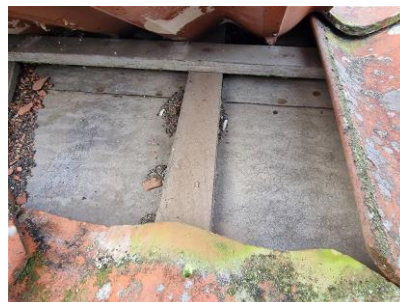
Yttertaket bedöms vara sedan byggnationen.  
Underlagspappen är bubblig och pappen har börjat spricka.  
Trasiga tegelpannor noterades lokalt.  
Mossa/lav finns bitvis på takpannorna.  
Vindskivan åt nordost har rötskador.  
Lokala rostangrepp noterades på plåtdetaljer.

Takpannor, plåtdetaljer och underlagspapp har enligt vår bedömning en begränsad livslängd. Eftersom husets taktäckning är äldre samt har de brister som noterats har det ett minskat motstånd mot vatteninträngning. Detta i sin tur kan leda till fuktskador på träläkt och vidare ner i underliggande konstruktioner.

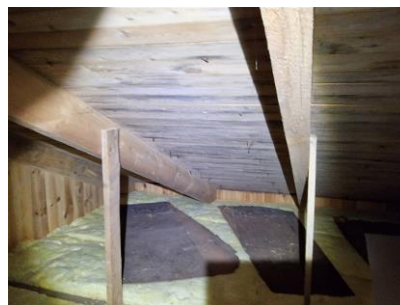
Mikrobiell påväxt finns på underlagstaket.

Detta kan vara ett tecken på att vinden tillförs fukt inifrån bostaden. Observera att besiktning av bostadens ventilationssystem inte har ingått i uppdraget.

För att komma tillrätta med detta kan fukttillförseln inifrån bostaden behöva minskas. Det kan göras genom att ventilationen i bostaden förbättras samt att eventuella otätheter i vindsbjälklaget (tak-/väggvinklar, taklucka med mera) tätas. Läs Anticimex faktablad om ouppvärmade vindsutrymmen för tips och råd.

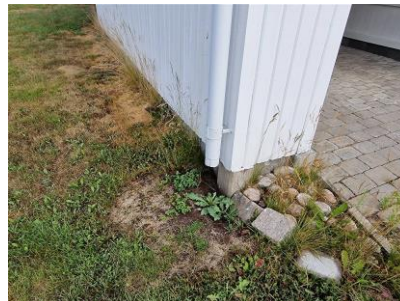
Stuprören är inte anslutna till markledning.

Stuprör som inte är anslutet till markledning kan medföra en ökad fuktbelastning på grundmur/sockel som i sin tur kan leda till fuktrelaterade skador.

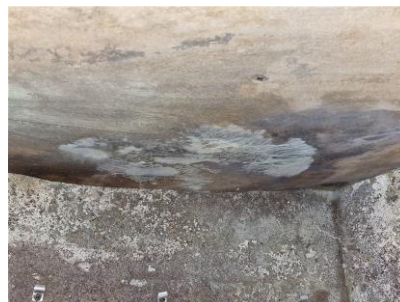
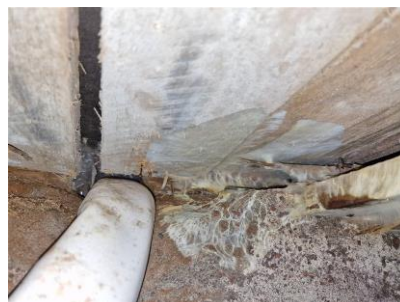
Svamptillväxt noterades på träfiberskivan i blindbotten samt på grundmur och syll åt nordost.  
Rötskador finns lokalt i syllen.

Fuktkvoten uppmättes stickprovsvis i bjälklagets undersida samt i syllen till >28 %.

Det finns risk för mikrobiell tillväxt om den relativa fuktigheten (RF) i luften är över 75%, vilket i gran- och furuvirke motsvarar en fuktkvot (FK) på ca 17%. Vid en långvarig fuktkvot på >28% finns risk för rötskador.

För att ta reda på orsaken till och omfattningen av skadorna i bjälklaget ovanför kryputrymmet rekommenderas att en fördjupad undersökning utförs.

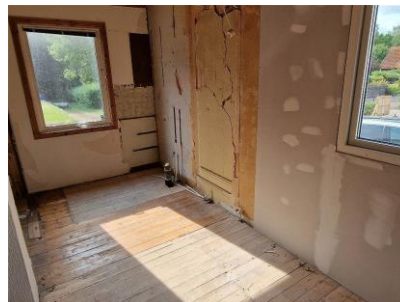
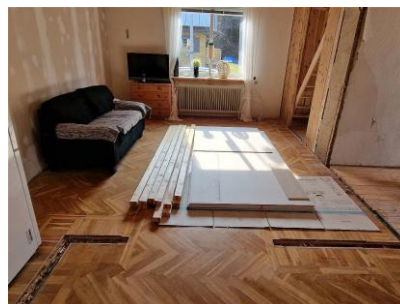
Större delen av entréplanet var vid besiktningstillfället under renovering.

På grund av renoveringen har besiktningen inte kunnat genomföras.

Vi rekommenderar en kompletterande besiktning när renoveringen är klar.

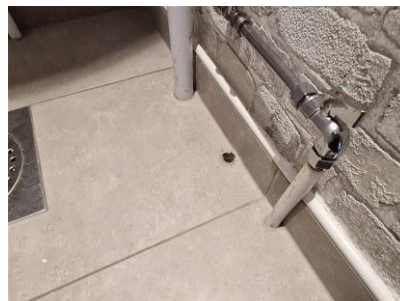
Rör genomföringar finns i golvet samt för nära vägg.  
Ett hål finns i golvet.

Bristerna avviker från då gällande branschregler och medför att vatten kan tränga in i omkringliggande konstruktioner med fuktrelaterade skador som möjlig följd. Om dessa regler och anvisningar inte följs och en skada inträffar riskerar man att få nedsatt eller utebliven skadeersättning från sitt försäkringsbolag

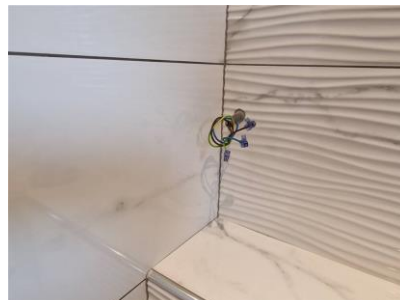
Ofullständig elinstallation finns ovan spolcisternen.

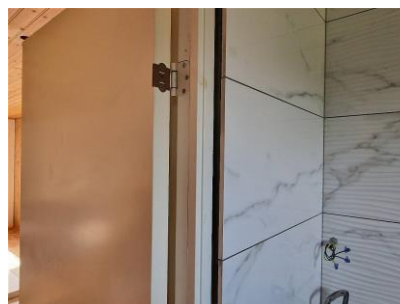
Tätskiktet är inte anslutet mot dörrkarmen.  
Lokalt bristfälligt utfört golvfall.

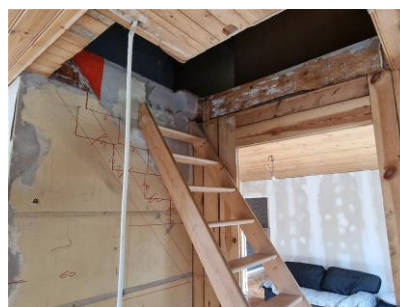
Trappan till övre plan är inte färdigställd.

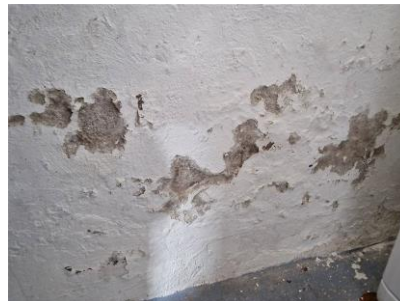
Puts- och färgsläpp finns på källarväggar.

Puts- och färg som släppt från underlaget invändigt på källarytterväggarna är ett tecken på att källarens utvändiga fuktskydd inte längre fungerar tillfredsställande.

För att åtgärda detta måste källarens utvändiga fuktskydd förbättras. Läs Anticimex faktablad om källare för tips och råd.

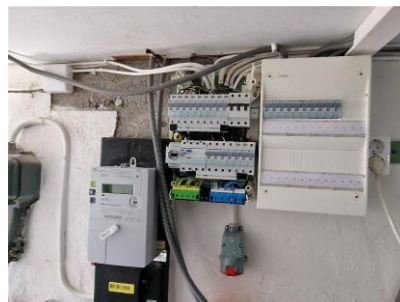
-Skyddskåpan till elcentralen är inte monterad.

-Gruppförteckning över elcentralen saknas.

"Gruppförteckning" är en lista som ska vara placerad vid elcentralen. Den visar vilka säkringar som är anslutna till vilka armaturer, vägguttag och apparater. Den är också till för att underlätta vid felsökning och elarbeten.

Kontakta en elektriker för att upprätta en gruppförteckning som placeras i närheten av elcentralen.
