Torlarp 3:48

Furuvägen 12

**Besiktningssuppgifter**

Uppdragsnummer	M5985
Besiktningsdatum	2023-07-03
Besiktningföretag	OBM Kronoberg AB
Besiktningförrättare	Patrik Eriksson
Närvarande	Ägarens far
Giltig till och med	2024-07-03

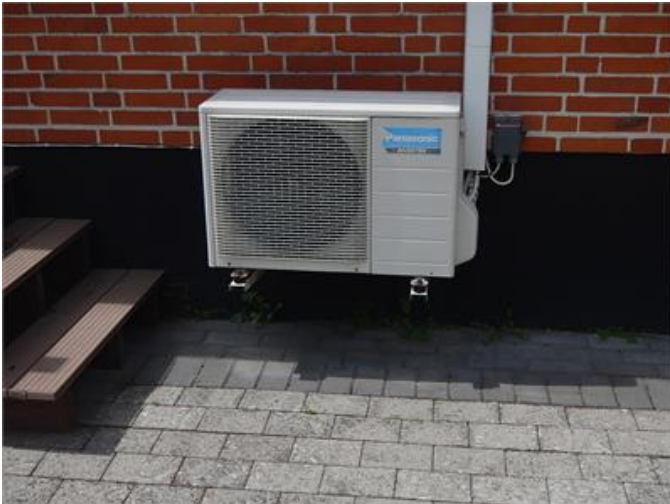
Besiktningresultat					
Bedömningssskala: 1 = Utan anmärkning, 2 = Påpekande, 3 = Bör åtgärdas, 4 = Ej besiktningbart					
Byggnadsdel	1	2	3	4	Anmärkning
Utvändigt					
Grundmur		X			Det finns inget droppskydd under luftvärmepumpen. För att samla upp kondensvatten kan man t ex sätta en balja under luftvärmepumpen.
		X			Vissa markplattor lutar mot huset, bör riktas.
		X			Det finns punktvis bom i grundmurens puts.
		X			Det finns fuktgenomslag på källartrappmurarna och på undersidan av entrétrappan. Någon spricka kan noteras i entrétrappan.
Fasad		X			Det finns bitvis otätheter mellan tegelfasaden och uppvik av fönsterbleck, bör tätas.
Fönster / Dörrar		X			Det finns ingen tröskelplåt på altandörren. Detta innebär en risk för fuktinträning och fuktskador, tröskelplåt bör monteras. Det finns inte heller någon tröskelplåt på entrédörren (under tak).
		X			Sprucken glasruta i källarfönster.
Takavvattning		X			Det står vatten i en hängränna, hängrännan är i behov av rensning.

Inget droppskydd under luftvärmepumpen.

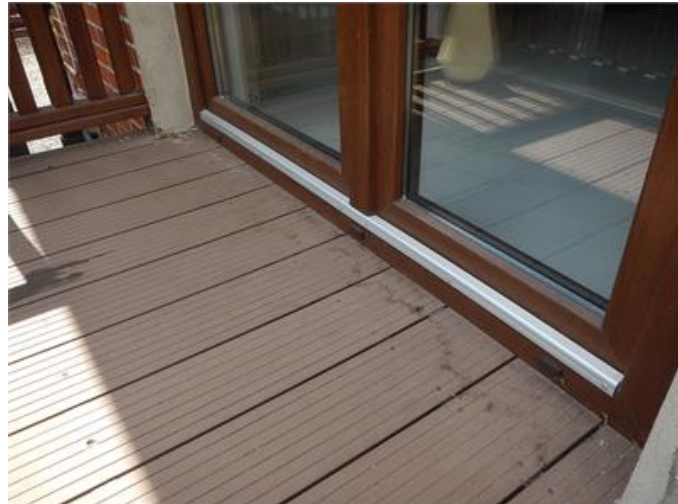
Ingen tröskelplåt på altandörren.

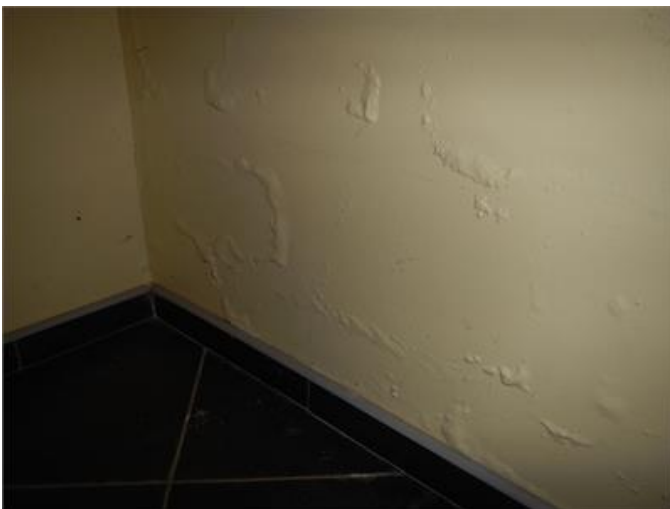
I ett äldre källarhus är det normalt med viss fuktinträngning genom väggar och golv, vilket beror på att det ursprungliga fuktskyddet på källarväggarnas utsida och dränering efterhand tappar sin ursprungliga funktion. Fuktinträngning ger sig oftast tillkänna som puts- och färgsläpp på väggar samt golv. Detta innebär ofta inga problem om man inte låter något organiskt material vara i kontakt med dessa ytor dvs man måste anpassa ytmaterialen efter dessa förhållande. För att åtgärda fuktgenomslagen måste källarens utvändiga fuktskydd förbättras. Se även info på protokollets näst sista sida, pos. 6.

Fuktgenomslag på källaryttervägg.

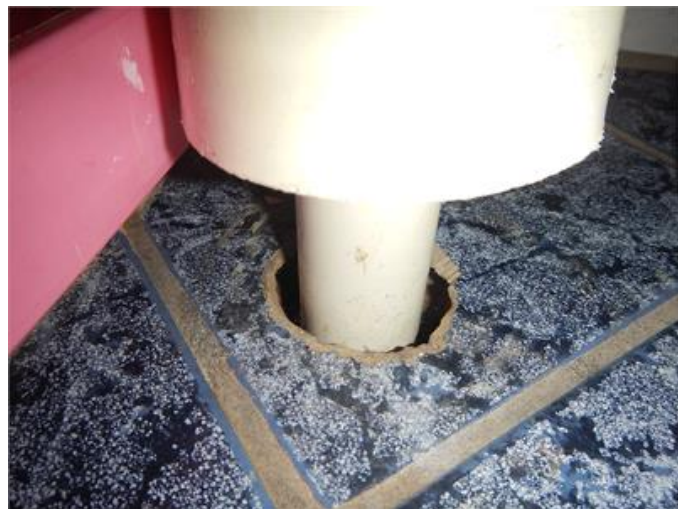
Utrymmet har äldre kakel och klinkers. Delar av golvet har fel fall mot golvbrunnen. Mjukfogstättningar är bitvis missfärgade. Det finns rörgenomföringar i golvet. Avloppsror från vasken går ner i golvet dvs anslutningen mot golvavloppsroret går inte att se, det finns otätheter i klinkergolvet runt detta avloppsror. Golvbrunnen är av gjutjärn och är rostig, brunnen ligger långt ner i golvet. Vid fuktindikering i utrymmet indikerades förhöjda fuktigheter på golvet inne och utanför duschen. Då utrymmet är äldre och har fel och brister, bedöms utrymmet ha renoveringsbehov. Orsaken till och omfattningen av felet med den förhöjda fuktindikationen rekommenderas också att kontrolleras.

Otättheter runt vaskens avloppsrör i "Dusch-WC".

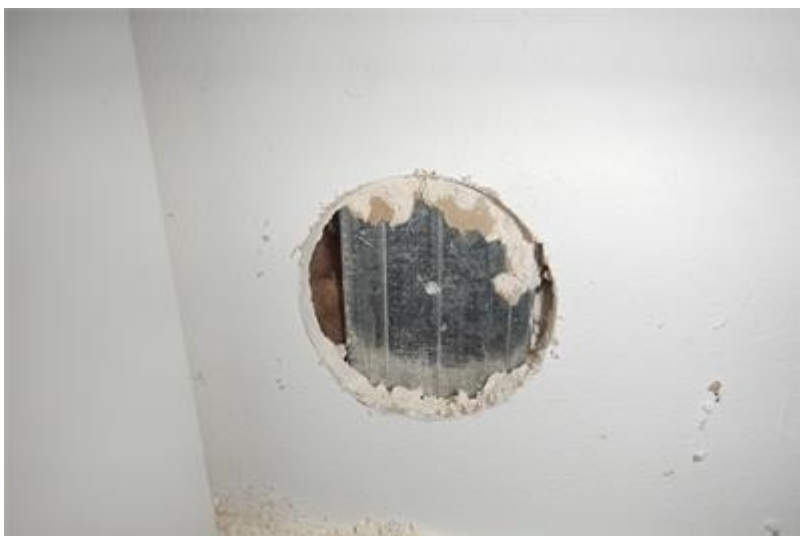
i källarens sovrums borrhål i nededel av en utreglad källaryttvägg. Man kan se att väggkonstruktionen är byggd med stålreglar. Inga förhöjda fuktigheter kunde indikeras i utborrad gipsbit från den utreglade väggen. En fuktkontroll utfördes även i en av allrummets utreglade källaryttväggar. Dessa väggar är byggda med träreglar. Här uppmättes en fuktkvot på 14 % i väggregel / syll (det kritiska gränsvärdet för mikrobiell tillväxt ligger på ca 15-17 % i trävirke).

Notera att stickprovsmässig fuktkontroll är utförd och att högre fuktkvoter kan förekomma i andra delar av väggkonstruktionerna. Se Kommentarer och riskanalys.
