Besiktning

Ombesiktning

Fastighetsbeteckning: Röbäck 12:28	
Fastighetsägare: Dödsbo efter :Svea Birgitta Håkansson	
Fastighetsadress: Stenhuggarvägen 16	
Postnummer: 904 40	Ort: Röbäck

Besiktningdatum: 2022-12-08	Protokollnummer: 67305285
Temperatur: -5 °C	Väderlek: Snö
Tekniker: Dara Kalateh	
E-post: dara.kalateh@anticimex.se	
Kontor: Umeå	
Närvarande: Ingen övrig närvarande

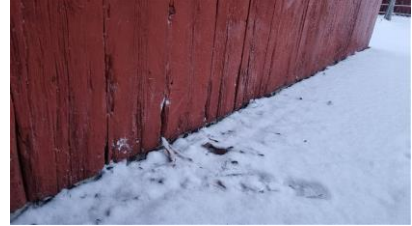
Äldre rötskador noterades på fasaden på garaget, men att även här har målning av fasaden utförts, Dessa bedöms inte ha lett till bakomliggande skador.

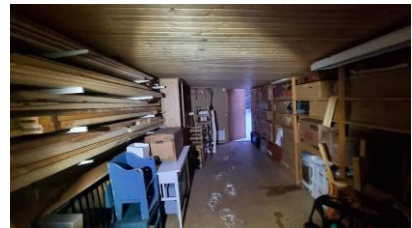
Garaget var numera besiktningsbar och att det där inte fanns något att notera.
