Besiktningssprotokoll

Anticimex Försäkringsbesiktning i samarbete med Fastighetsbyrån

Fastighetsbeteckning: Gårö 1:284	
Fastighetsadress: Hallanäsvägen 6	
Postnummer: 335 30	Ort: Gnosjö

Besiktningsdatum: 2023-07-05	Protokollnummer: 67677807
Temperatur: 15 °C	Väderlek: Mulet
Tekniker: Johannes Viberg	
E-post: johannes.viberg@Anticimex.se	
Kontor: Jönköping	
Närvarande: Kenneth Nyberg Jan-Erik Nyberg Linda Lindquist

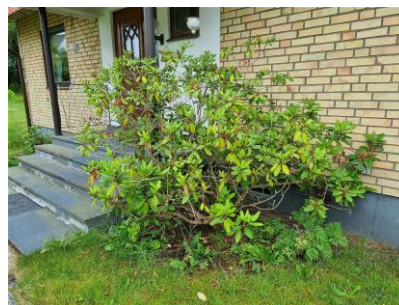
Växter finns i anslutning till grundmur.

När det finns rabatter och växter nära grundmuren finns risk att fukt stannar kvar i väggarna. Detta kan i sin tur orsaka invändiga fuktskador. Växternas rötter kan också skada grundmuren och sätta dräneringsledningen ur funktion.

Området närmast huset rekommenderas att vara fritt från växtlighet.

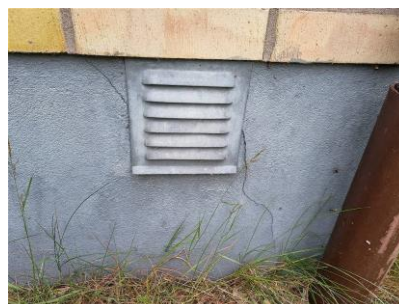
Sprickor finns i sockel.

Dessa bedöms inte ha lett till bakomliggande skador.

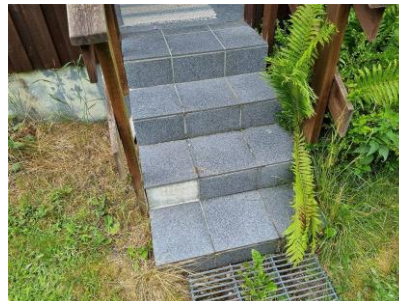
Klinker har släppt från underlaget ("Bom").

Felet som uppstått är att vidhäftningen mellan klinker och underlag har upphört. Sk "bom/ bomljud".

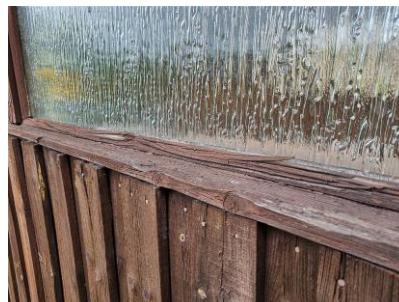
Altan har färgsläpp och torrspäckor.

Altan med träkonstruktioner där målningsbehov finns riskerar att få fukt- och rötskador på grund av sämre vattenavvisande förmåga.

Vi rekommenderar att du utför målning/underhåll av altanens träkonstruktioner.

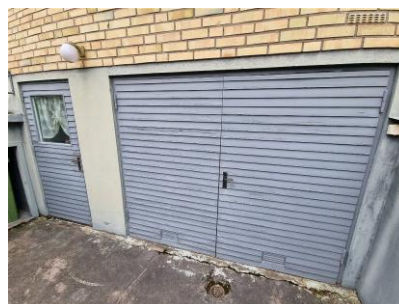
Dörr har färgsläpp och torrspäckor.

Dörrar där målningsbehov finns riskerar att få fukt- och rötskador på grund av sämre vattenavvisande förmåga.

I övrigt förekommer underhållsbehov även på altandörr.

För att öka livslängden på dörr rekommenderas målning och underhåll.

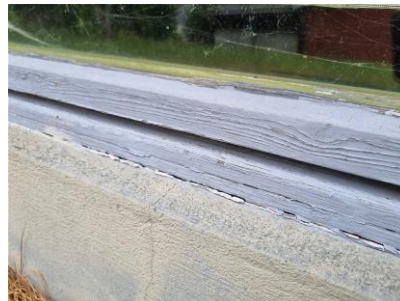
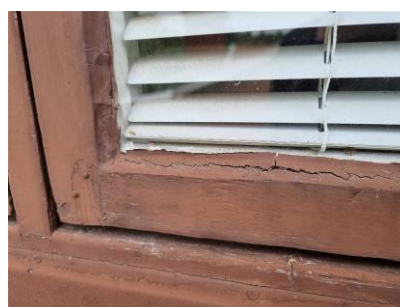
Dörr är i behov av målning/underhåll.

Dörrar där målningsbehov finns riskerar att få fukt- och rötskador på grund av sämre vattenavvisande förmåga.

För att öka livslängden på dörr rekommenderas målning och underhåll.

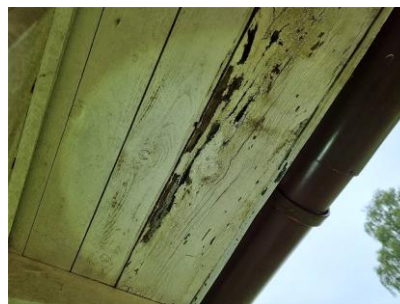
Mindre rötskador finns under entrétaket.

Dessa bedöms inte ha lett till bakomliggande skador.

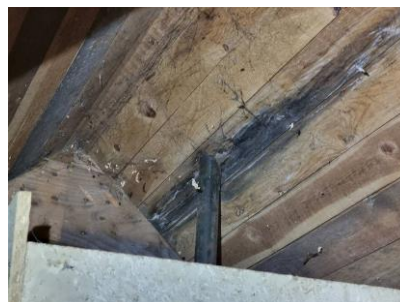
Underlagstaket har fuktfläckar vid genomföring.

Fuktfläckar kan bero på olika saker, och kan vara ett tecken på en tidigare eller ett pågående läckage.

Vi rekommenderar en fördjupad undersökning för att bedöma orsak och omfattning.

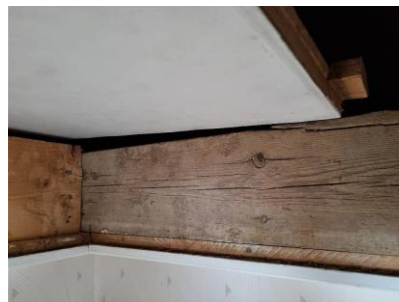
Lucka till vind saknar tätning.

När tätning saknas vid lucka finns en risk att varm fuktig luft från bostaden når vinden.

Vi rekommenderar att man kompletterar med gummlist runt om för att förbättra tätningen.

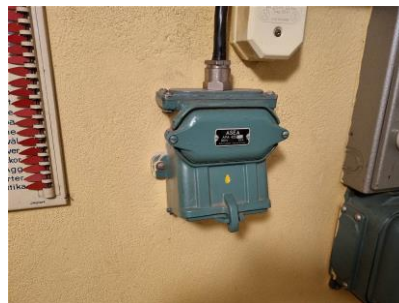
3-fasuttag i metall finns.

Denna typ av uttag tillverkas inte längre då de anses medföra en stor risk för personskada.

Kontakta en elektriker för kontroll och åtgärd.

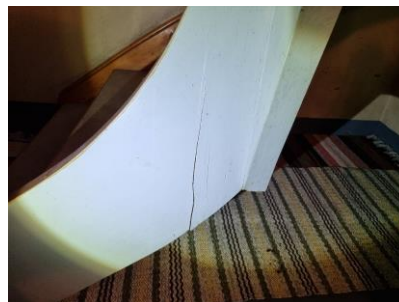
Spricka förekommer i vagnstycke på trappa.

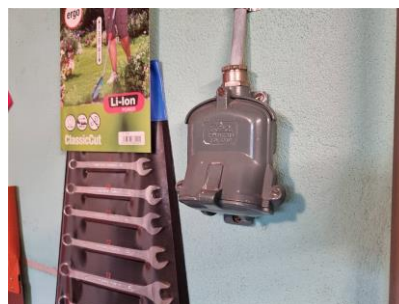
- 🔍 3-fasuttag i metall finns.
Denna typ av uttag tillverkas inte längre då de anses medföra en stor risk för personskada.
Kontakta en elektriker för kontroll och åtgärd.

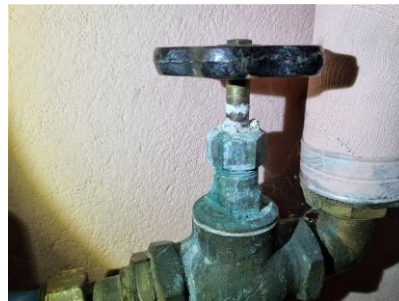
Avstängningskran vid vattenmätare för inkommande vatten har börjat ärga.

Detta kan vara tecken på att ett smygläckage har skett vid kranen.

Vi rekommenderar att kran vid vattenmätare byts ut, om möjligt till kulventil då dessa är säkrare för avstängning samt snabbare om man skulle behöva stänga av vattnet vid eventuellt läckage.

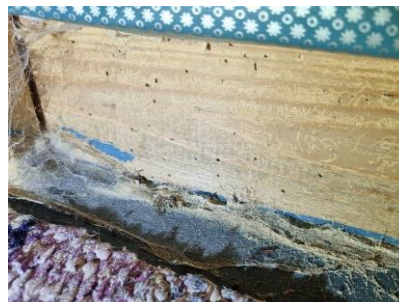
Angrepp av träskadeinsekter finns.

Angreppet bedöms inte ha lett till allvarliga skador.

En viss avvikande lukt noteras även i utrymmet vilket skulle kunna komma från trähyllorna, då dessa även är angripna av träskadeinsekter är rekommendationen att riva ut hyllor.

Vill man montera nya hyllor är det mer lämpligt att använda plåt/stål-konstruktion på hyllor då dessa är mindre känsliga för fukt.

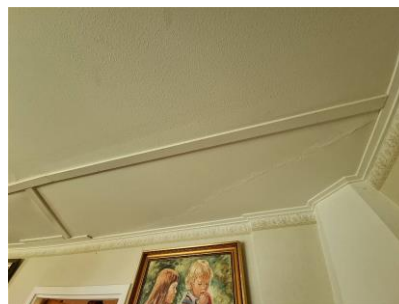
Spänntak har spruckit samt förstärkts med lister.

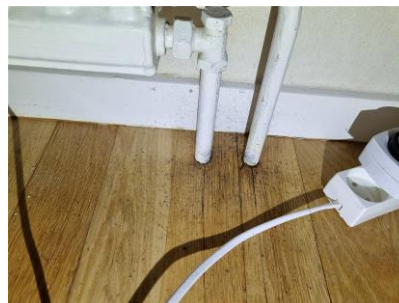
Fläckar förekommer på golv/vägg intill radiatorrör.

Detta ser endast ut som spill från att element har luftats. Ingen fukt noteras vid området.

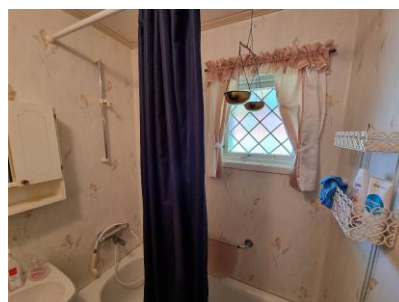
Fönster är olämpligt placerat.

Fönstrets placering i våtutrymmet utgör en risk för fuktskador i fönster- och väggkonstruktionen.

För att minska risken för fuktskador på fönster och väggkonstruktion rekommenderas att man skyddar fönstret mot vattenbegjutning.

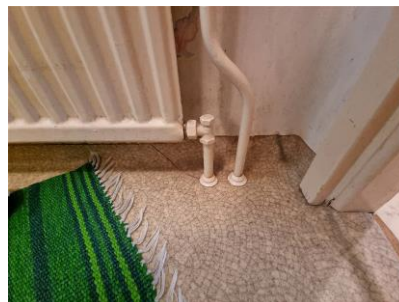
Äldre gjutjärnsbrunn med anslutet tätskikt.

Gjutjärnets grova struktur gör det svårt att ansluta tätskiktet på ett bra sätt. Detta innebär risk för läckage i anslutningen vilket i sin tur kan orsaka fuktskador i omkringliggande konstruktioner.

Rör genomföring finns i golv.

Rör genomföringar i golvet medför en ökad risk för att vatten tränger ner i omkringliggande konstruktioner och orsakar fuktskador. Vid uppbyggnaden av utrymmet var detta tillåtet och utförandet anses därför vara fackmässigt utfört. I dagens branschregler är detta inte längre tillåtet.

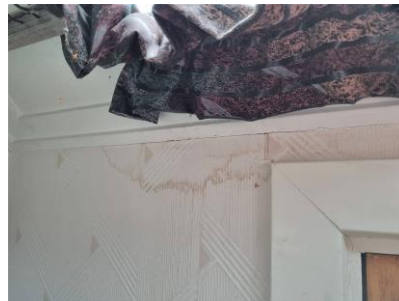
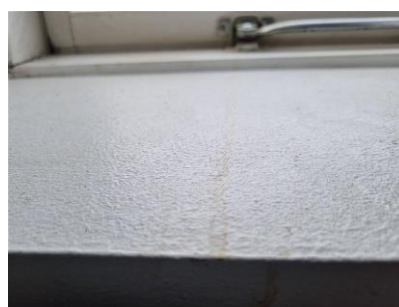
Fuktbläckar förekommer vid takfönster samt på vägg.

Fuktbläckar kan bero på olika saker, och kan vara ett tecken på en tidigare eller en pågående fuktskada.

Vi rekommenderar en fördjupad undersökning för att bedöma orsak och omfattning.

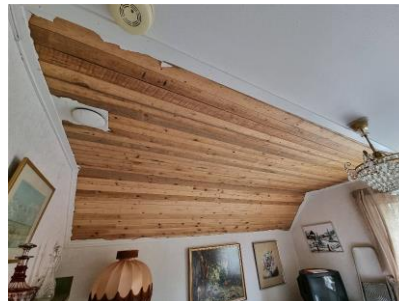
Spänntak i utrymmet har släppt från taket.
