Besiktningssprotokoll

Anticimex Försäkringsbesiktning i samarbete med Fastighetsbyrån

Fastighetsbeteckning: Olofstorp 1:33	
Fastighetsadress: Fröjered Vilan 1	
Postnummer: 522 94	Ort: Tidaholm

Besiktningdatum: 2023-06-30	Protokollnummer: 67674783
Temperatur: 17 °C	Väderlek: Molnigt
Tekniker: John Nicklasson	
E-post: John.Nicklasson@anticimex.se	
Kontor: Skövde	
Närvarande: Säljare samt Anticimex besiktningstekniker John Nicklasson

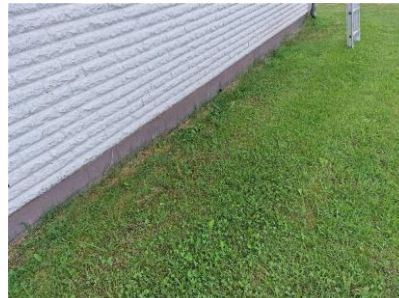
Gräsmattan slutar dikt an betongsockel.

Det rekommenderas allmänt att marken närmast sockeln ska bestå av minerogena material såsom grus och sten.

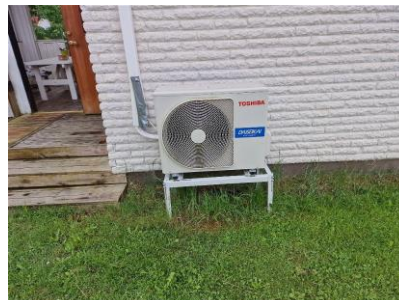
Kondensvatten från luftvärmepumpens utedel leds inte bort från husgrunden.

Detta medför ökad risk för att vatten tränger in i anslutande konstruktioner, vilket i sin tur kan leda till fuktrelaterade skador. Observera att besiktning av byggnadens värmesystem eller värmepumpen inte har ingått i uppdraget.

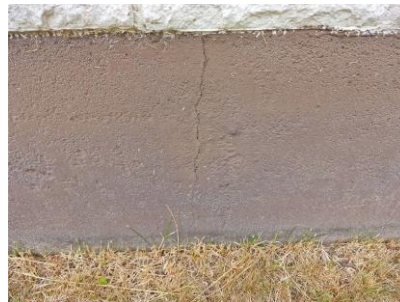
Sprickor finns i sockel.

Dessa bedöms inte ha lett till bakomliggande skador.

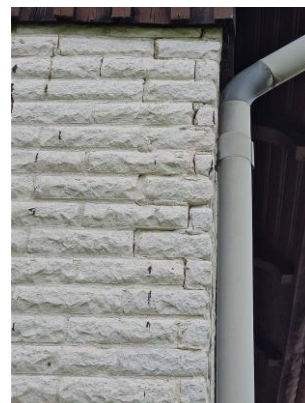
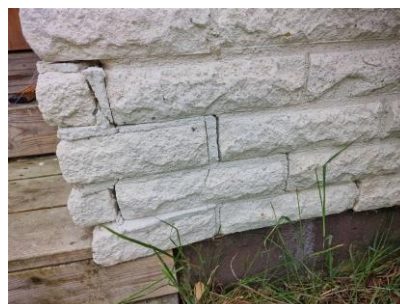
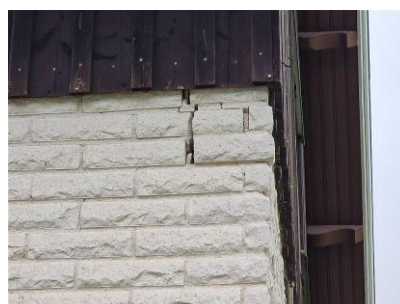
Sprickor finns i tegelfasaden.

Detta kan leda till fukt- och frysskador i konstruktionen.

Kontakta fackman för bedömning och åtgärd.

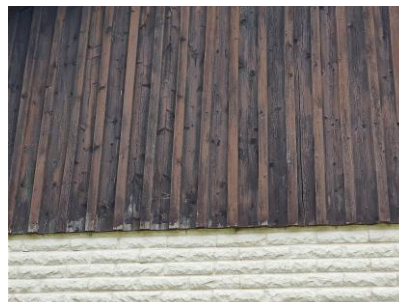
Fasadpanelen är i behov av målning/underhåll.

Fasadbeklädnad och träkonstruktioner där målningsbehov finns riskerar att få fukt- och rötskador på grund av sämre vattenavvisande förmåga. För att öka livslängden på fasadbeklädnaden rekommenderas målning och underhåll. I samband med ommålning rekommenderas att de rötskadade panelbrädorna byts ut.

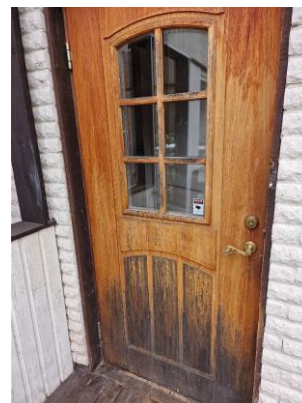
Dörr är i behov av målning/underhåll.

Dörrar där målningsbehov finns riskerar att få fukt- och rötskador på grund av sämre vattenavvisande förmåga.

För att öka livslängden på dörr rekommenderas målning och underhåll.

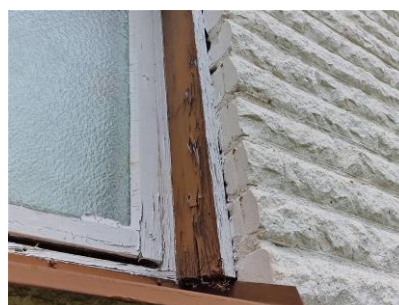
Kitt- och färgsläpp finns från fönstren.

För att motverka framtida rötskador bör målning och underhåll utföras.

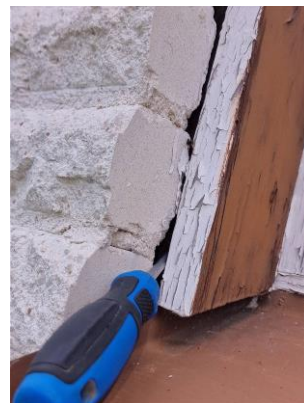
Glipa noteras mellan fönsterfoder och kalksandsten på vägg.

Risk för inträngande fukt i väggkonstruktion.

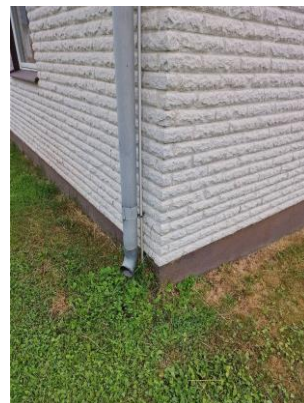
Stuprör avslutas nära husliv.

Stuprör som avslutas intill husliv (ovan mark) kan medföra en ökad fuktbelastning på grundmur/sockel med fuktrelaterade skador som följd.

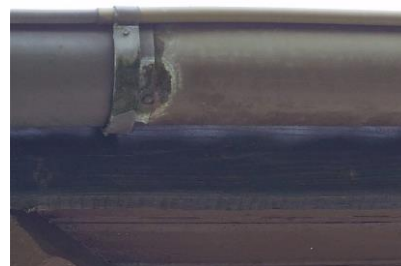
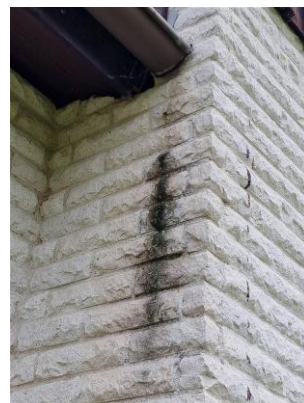
Saltutfällningar på undersida av hängrännor visar på läckage.

Missfärgning på vägg tyder på bakfall och översvämning av hängränna.

Man bör se över hängrännor allmänt och utgöra nödvändiga reparationer.

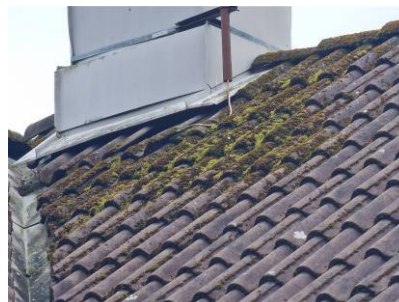
Yttertaket är äldre.

Mosspåväxt noteras på takpannor.

Takpannor, plåtdetaljer och underlagspapp har enligt vår bedömning en begränsad livslängd. Eftersom husets taktäckning är äldre har det ett minskat motstånd mot vatteninträning. Detta i sin tur kan leda till fuktskador på träläkt och vidare ner i underliggande konstruktioner.

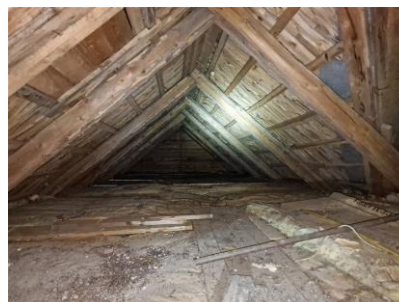
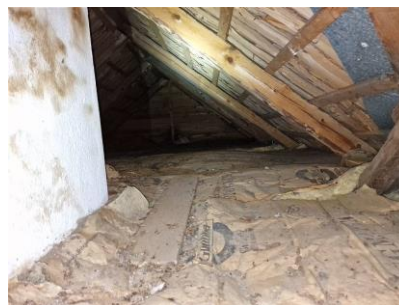
Fuktfäckor och rinnmärken noteras på murstocken. Dessa bedöms vara äldre och inga förhöjda fuktkvotsvärden kunde uppmätas vid besiktningstillfället.

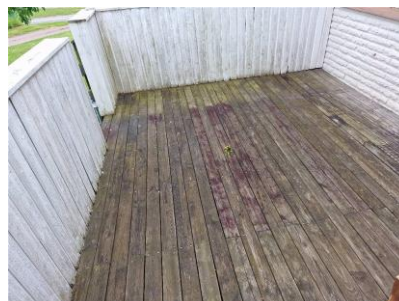
Altantrall är märkt av ålder.

Räcke är i behov av tvätt och målning.

Altanen är i behov av underhållande åtgärder.

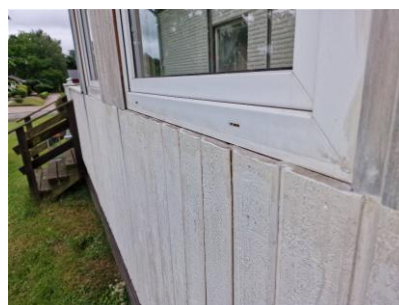
Fönsterbleck saknas på fönsterpartier.

Avsaknad av fönsterbleck medför en ökad risk för att vatten kan rinna in och orsaka fuktrelaterade skador i omkringliggande konstruktioner.

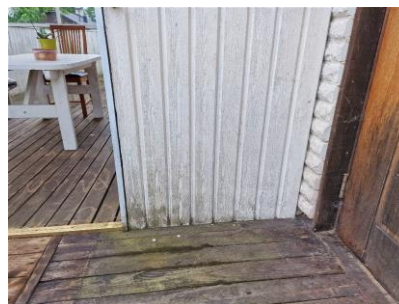
Fasadpanelen är i behov av fasadtvätt och målning.

Trallgolvet lutar tydligt i utrymmet.

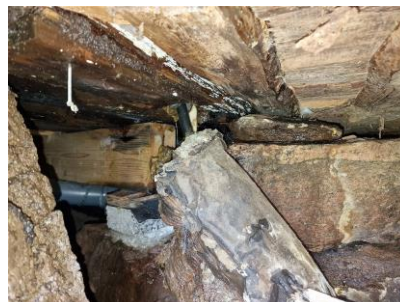
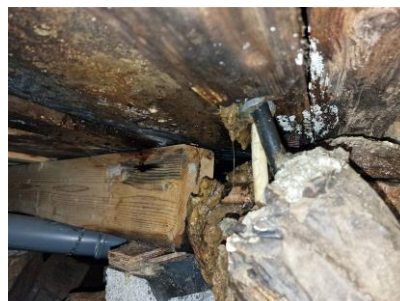
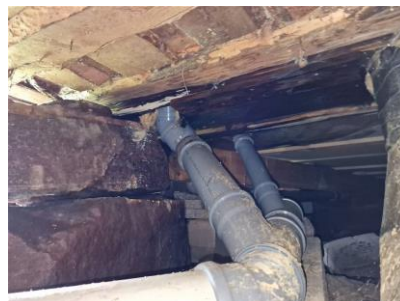
Större vattenläckage upptäckts innanför luckan.

Ovanför läckaget finns husets våtutrymme, även en väggvattenutkastare sitter placerad på vägg rakt utanför den pågående läckan.

Husägare rekommenderas att direkt kontakta försäkringsbolag för skadeanmälan.

Fackmän behöver utföra en fördjupad undersökning

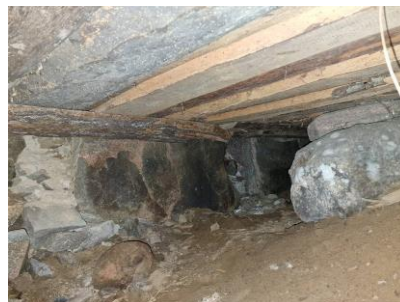
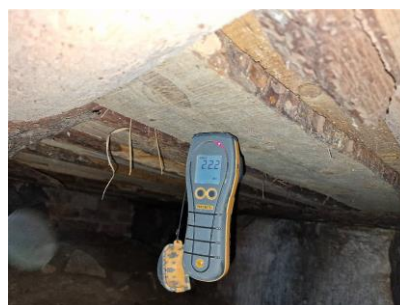
Vid kontroll av konstruktion i kryppgrund noterades fuktvärden över kritisk fuktnivå.

De höga fuktvärdena och den mikrobiella påväxten innebär att grundens klimat under delar av året är för fuktigt. Detta kan i förlängningen leda till rötskador i konstruktionen. För att undvika detta så måste kryppgrundens klimat bli torrare.

Fuktkvoten uppmättes till 20-22%. Risk för mikrobiell påväxt börjar vid 17%.

På markytan finns organiskt material och plastfolie saknas. Även spån från träskadeinsekter noteras på markytan vilket tyder på långvarigt förhöjda fuktnivåer i kryppgrunden.

För att undvika detta så måste grundens klimat bli torrare. Läs Anticimex faktablad om uteluftsventilerade kryppgrunder för tips och råd.

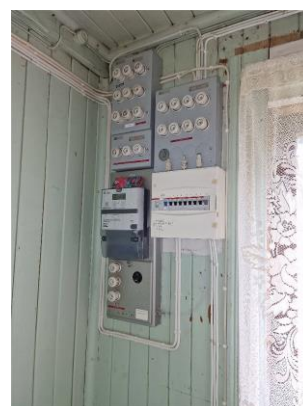
Jordfelsbrytare finns installerad vid el-centralen, gruppförteckning noteras inte.

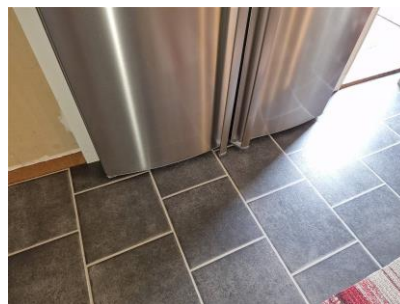
Fuktskydd saknas i diskbänksskåp och under kyl/frys.

Utan fuktskydd är det svårt att upptäcka läckage från rörledningar. Vatten kan då tränga in i omkringliggande konstruktioner och orsaka fuktskador.

För att upptäcka eventuella läckage, installera godkända fuktskydd.

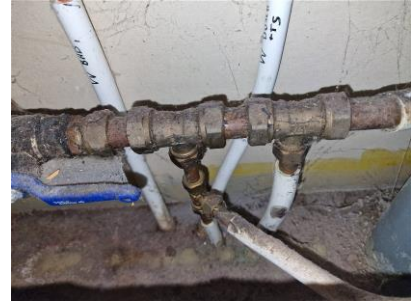
Rörslits saknar vattentät botten.

En rörslits ska ha en vattentät botten och vara försedd med skvallerrör. När det saknas ökar risken för att ett läckage inte upptäcks i tid. Det kan leda till fuktskador i omkringliggande konstruktioner.
