Besiktningssprotokoll

Fastighetsbeteckning: Röbäck 12:28	
Fastighetsägare: Dödsbo efter :Svea Birgitta Håkansson	
Fastighetsadress: Stenhuggarvägen 16	
Postnummer: 904 40	Ort: Röbäck

Besiktningsdatum: 2021-08-26	Protokollnummer: 66433999
Temperatur: 15°C	Väderlek: Regn
Tekniker: Dara Kalateh	
E-post: dara.kalateh@anticimex.se	
Kontor: Umeå	
Övriga närvarande: Ingen övrig närvarande.

Byggnadsbeskrivning Stenhuggarvägen 16

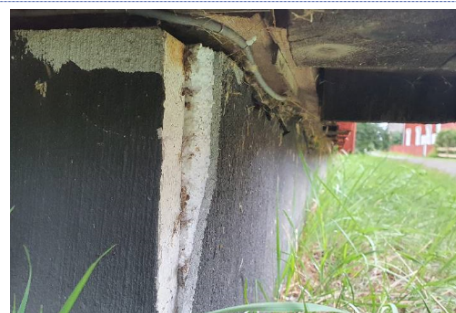
Utvändigt / Sockel

Sockel är inkäddad med cellplast samt stenskiva. Sockeln gick inte att kontrollera på grund av detta.

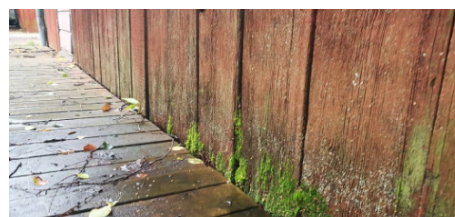
- Fasadbeklädnaden har färgsläpp/torrspäckor, men även rötskador (främst på innergård-sidan av huset). Fasadbeklädnad och träkonstruktioner där målningsbehov finns riskerar att få fukt- och rötskador på grund av sämre vattenavvisande förmåga. För att öka livslängden på fasadbeklädnaden rekommenderas målning och underhåll.

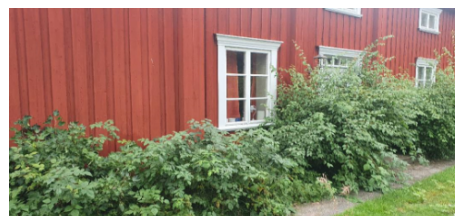
- Växter finns i anslutning till byggnaden. När det finns rabatter och växter nära byggnaden finns risk att fukt stannar kvar i väggarna. Detta kan i sin tur orsaka invändiga fuktskador. Växternas rötter kan också skada grundmuren och sätta dräneringsledningen ur funktion. Området närmast huset rekommenderas att vara fritt från växtlighet.

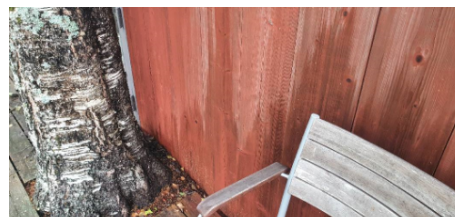
- Fasaden är blöt på nedre delen, med stor sannolikhet så beror detta då hängrännor är skräpfyllda och att fasaden får fuktpåslag på nedre delen av att det svämmar över från hängrännorna.

Rötskador i fasaden är ett tecken på bristande fuktskydd/hög fuktpåverkan, som även kan leda till fuktrelaterade skador i bakomliggande konstruktioner, då det råder rötskador på delar av huset så rekommenderas kontakt med en hantverkare för att få en bedömning/åtgärdsförslag.

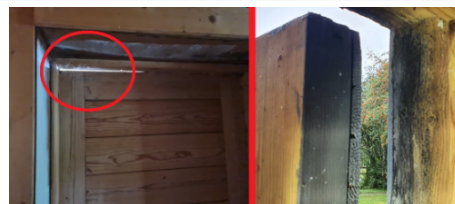
- Dörr från förråd 2, saknar tätningslist samt att det förekommer otätheter, missfärgningar noterades även kring karmen. Otätheterna medför en ökad risk för att fukt tränger in, vilket i sin tur kan orsaka bakomliggande skador.

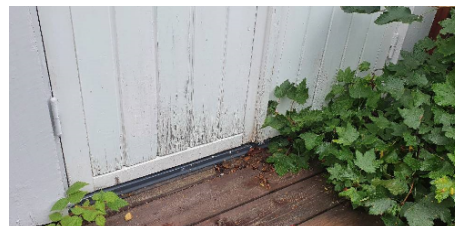
- Altandörrar har färgsläpp och torrsprickor. Dörrar där målningsbehov finns riskerar att få fukt- och rötskador på grund av sämre vattenavvisande förmåga. För att öka livslängden på dörr rekommenderas målning och underhåll.

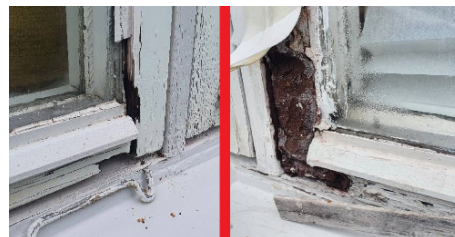
Utvändigt / Fönster

Fönsterbågar och fönsterkarmar där målningsbehov finns riskerar att få fukt- och rötskador på grund av sämre vattenavvisande förmåga.

För att öka livslängden på fönster rekommenderas målning, underhåll, samt byte av skadade delar/fönster. Vid osäkerhet bör man kontakta hantverkare.

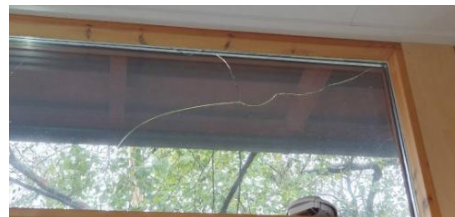
Spricka noterades på fönster i entréplan/hobbyrum.

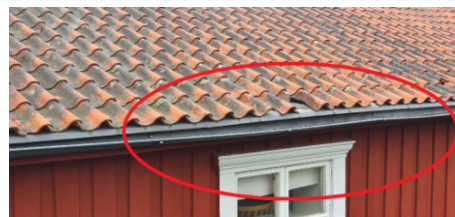
När hängrännor har en felaktig lutning (bakfall) finns risk att regnvatten svämmar över vilket i sin tur kan leda till fuktskador på fasad och sockel.

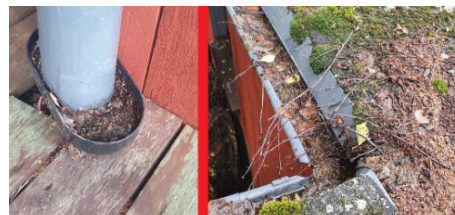
- Hängrännor är skräpfyllda samt även stuprören.

Eftersom hängrännor är fulla med skräp finns risk för fuktskador på fasad och sockel då vatten kan svämma över. För att förhindra översvämning rekommenderas rensning av hängrännor. Eftersom stuprör är fulla med skräp kan vatten frysa och bilda en ispropp, risk finns då att rören svämmar över och det kan bli fuktskador på fasad och sockel. För att förebygga skador på fasad och sockel rekommenderas rensning av stuprören.

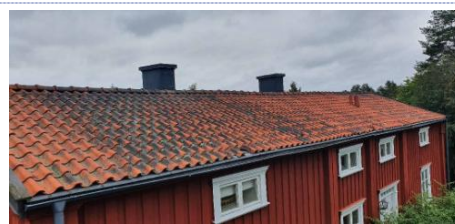
Takpannor är skadade/ samt saknas vid nockpannor.

De skadade/spruckna takpannorna medför risk för fuktskador på underliggande konstruktioner.

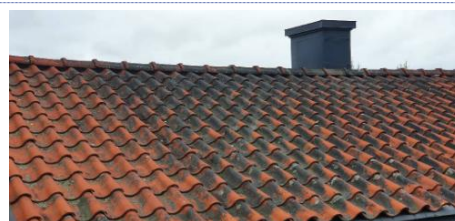
Mossa som växer på taket kan leda till att taktäckningen har ett minskat motstånd mot vatteninträngning. Detta i sin tur kan leda till fuktskador på träläkt och takkonstruktionen vilket kan resultera i mikrobiella skador (angrepp av mikroorganismer).

För att öka livslängden på taket rekommenderas att mossan tas bort från takpannorna.

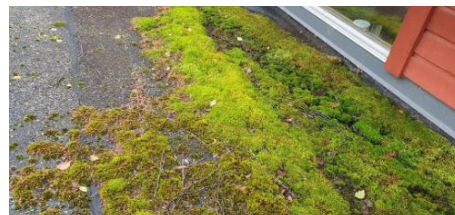
- Mosspåväxt finns på papptaket. Mossa som växer på taket kan leda till att taktäckningen har ett minskat motstånd mot vatteninträngning. Detta i sin tur kan leda till fuktskador på träkonstruktioner nedanför vilket kan resultera i mikrobiella skador (angrepp av mikroorganismer). För att öka livslängden på taket rekommenderas att mossan tas bort.

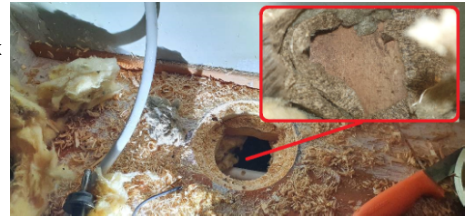
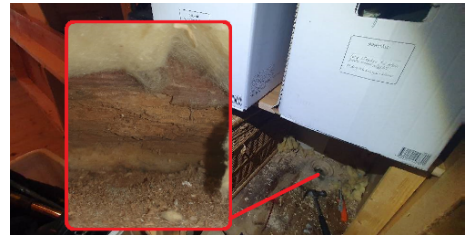
Vid kontroll av golvkonstruktion via provhål i förråd 2 samt i köket, så uppmättes fuktvärden över kritisk nivå för mikrobiell tillväxt. Detta dock enbart i förråd 2, samt att en mikrobiell lukt upplevdes i provhålet/förråd 2.

- Fuktkvoten som togs i träregel via provhålet i förråd 2 uppmättes som mest till 20 %.
- Den relativa fuktigheten som togs via samma öppning uppmättes till 91 % vid 16° c.
- Fuktkvoten som togs i träregel via provhålet i köket uppmättes som mest till 12 %.
- Den relativa fuktigheten som togs via samma öppning uppmättes till 70 % vid 16° c.

Grundläggningen består av en betongplatta på mark utan underliggande isolering. Fuktvandring kan ske från marken genom betongen till organiskt material (som exempelvis träreglar), genom så kallad kapillarsugning och diffusion, vilket kan leda till skador med lukt av mikrobiell karaktär.

Då det har uppmätts förhöjda fuktvärden rekommenderas en fördjupad undersökning för att bedöma orsak och omfattning. Detta gäller för hela fastigheten.

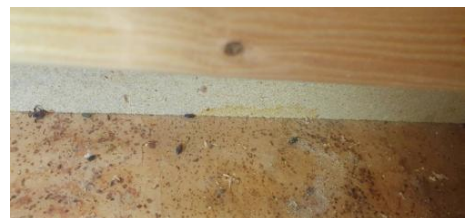
- Friskluftsventiler saknas. Eftersom friskluftsventiler inte finns, försämrar möjligheten för ventilationssystemet att fungera. Vi rekommenderar att du kontaktar en ventilationsentreprenör för undersöka och säkerställa ventilationssystemets funktion.

- Spillning från smågnagare förekommer i huset.
- Golvknarr förekommer i huset.

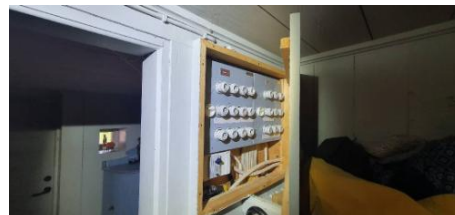
Gruppförteckning över elcentralen finns men är inte komplett. "Gruppförteckning" är en lista som ska vara placerad vid elcentralen. Den visar vilka säkringar som är anslutna till vilka armaturer, vägguttag och apparater. Den är också till för att underlätta vid felsökning och elarbeten. Kontakta en elektriker för att upprätta en gruppförteckning som placeras i närheten av elcentralen.

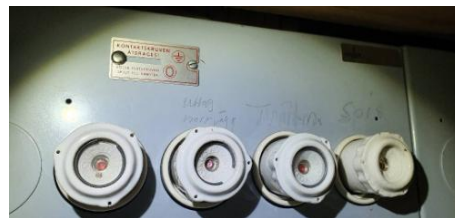
-Säkringshuvor saknar skyddsglas.
När glaset saknas på säkringshuvor ökar risken för start av brand. Risk finns även för beröring av spänningssatt del.

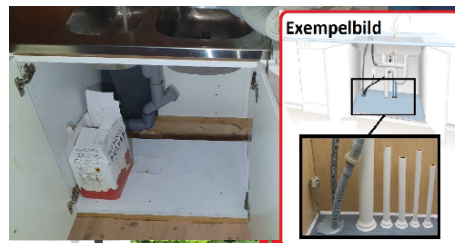
Fuktskydd saknas i diskbänkskåp.

Utan fuktskydd är det svårt att upptäcka smygläckage från rörledningar. Vatten kan då tränga in i omkringliggande konstruktioner och orsaka fuktskador.

För att upptäcka eventuella smygläckage, installera ett fuktskydd.

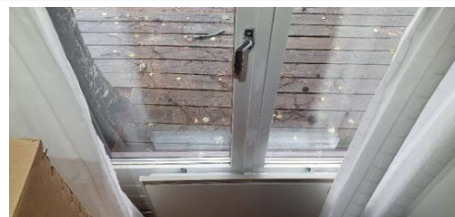
- Kontroll/besiktning av altandörr inte möjligt, pga ett element som man fäst i dörren.

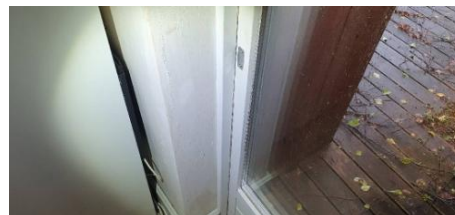
- Kontroll/besiktning av ytligare altandörr i samma utrymme inte möjligt, pga handtag som saknades.

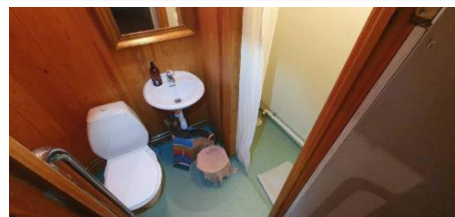
- Våtutrymmet har äldre yt-/tätskikt. Eftersom funktionen, som innebär att ytskiktet/tätskiktet ska vara vattentätt, kan vara nedsatt finns en ökad risk att vatten tränger igenom ytskiktet/tätskiktet med vattenskador i omkringliggande konstruktioner som följd.

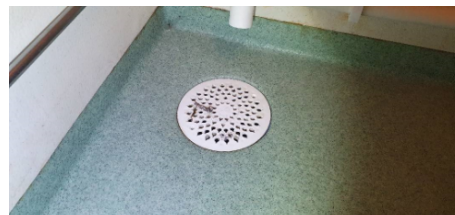
- Golvbrunnen är placerad för nära vägg, bör vara ca 200 mm. Det finns risk att tätskiktet inte har kunnat anslutas på rätt sätt, vilket kan leda till fuktskador.

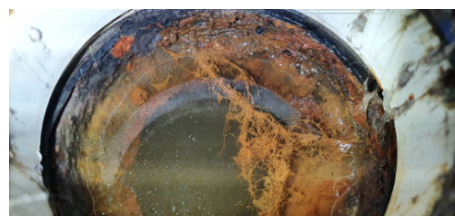
- Äldre gjutjärnsbrunn med anslutet tätskikt. Gjutjärnets grova struktur gör det svårt att ansluta tätskiktet på ett bra sätt. Detta innebär risk för läckage i anslutningen vilket i sin tur kan orsaka fuktskador i omkringliggande konstruktioner.

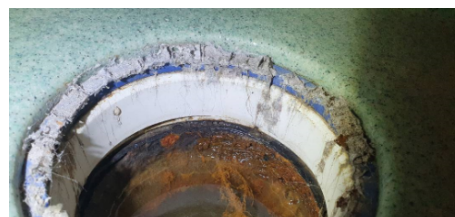
- Förhöjningsring finns i golvbrunnen. Förhöjningsringen i golvbrunnen är en riskkonstruktion eftersom det ofta förekommer otätheter mellan förhöjningsringen och brunnen. Detta kan i sin tur leda till fuktskador i omkringliggande konstruktioner.

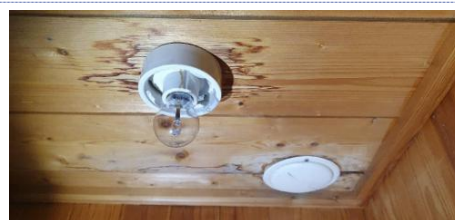
Frånluftsfläkt är igensatt samt att missfärgningar noterades kring don, men även kring lamputtaget.

Frånluftsventilationens uppgift är att transportera bort bland annat emissioner, fukt, lukt och föroreningar från huset. Kontroll/fuktmätning gjordes även gällande missfärgningarna utan att det under dagens besiktning kunde uppmätas högre fuktvärden.

Vi rekommenderar att du kontaktar en ventilationsentreprenör kontroll.

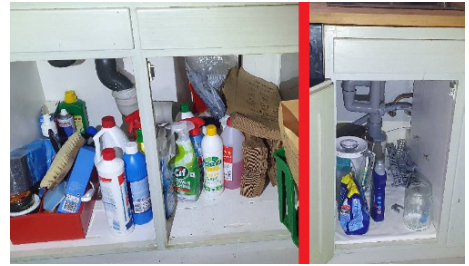
Fuktskydd saknas i diskbänkskåp.

Utan fuktskydd är det svårt att upptäcka smygläckage från rörledningar. Vatten kan då tränga in i omkringliggande konstruktioner och orsaka fuktskador.

För att upptäcka eventuella smygläckage, installera ett fuktskydd.

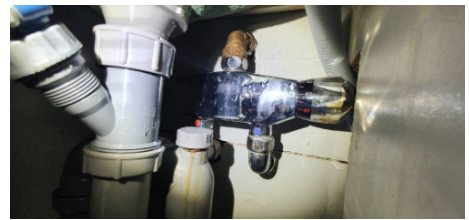
Duschblandare finns installerad i diskbänkskåp.

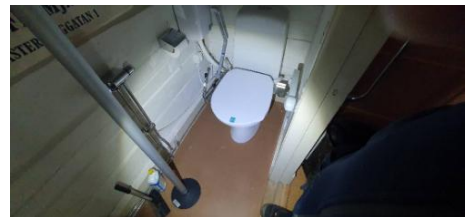
Eftersom funktionen, som innebär att ytskiktet/tätskiktet ska vara vattentätt, kan vara nedsatt finns en ökad risk att vatten tränger igenom ytskiktet/tätskiktet med vattenskador i omkringliggande konstruktioner som följd.

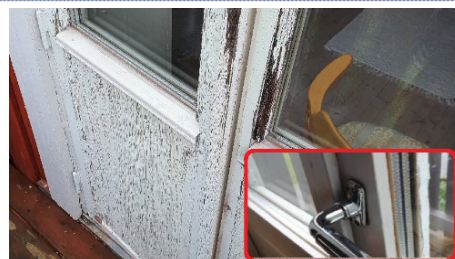
Balkongdörr är i behov av målning/underhåll, då även dörrhandtaget sitter löst. Dörrar där målningsbehov finns riskerar att få fukt- och rötskador på grund av sämre vattenavvisande förmåga. För att öka livslängden på dörr rekommenderas målning och underhåll.

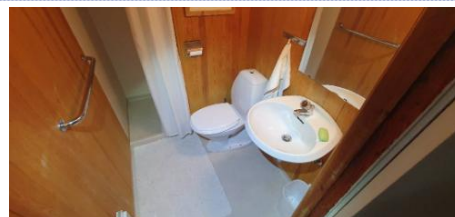
Våtutrymmet har äldre yt-/tätskikt. Eftersom funktionen, som innebär att ytskiktet/tätskiktet ska vara vattentätt, kan vara nedsatt finns en ökad risk att vatten tränger igenom ytskiktet/tätskiktet med vattenskador i omkringliggande konstruktioner som följd.

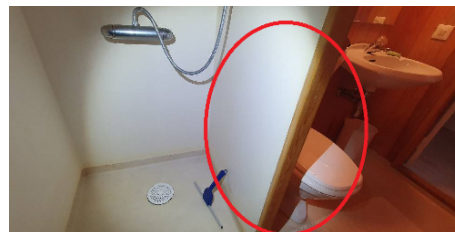
Trädetaljer förekommer inne i duschzon, När vatten/fukt möter organiska material som riskerar dessa att bli så fuktiga att skador uppstår.

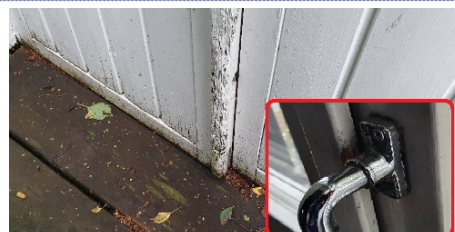
Dörrar där målningsbehov finns riskerar att få fukt- och rötskador på grund av sämre vattenavvisande förmåga. För att öka livslängden på dörr rekommenderas målning och underhåll.

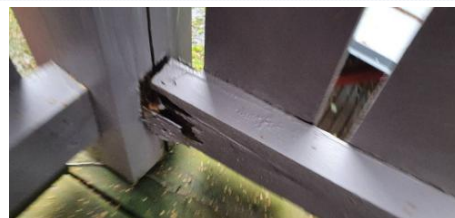
Balkongräcke har rötskador Det rekommenderas att man byter ut skadat material, vid osäkerhet bör man kontakta hantverkare.

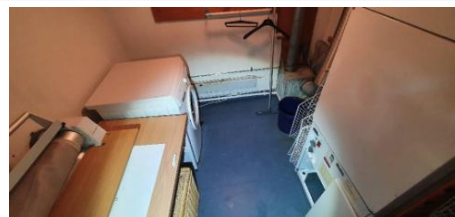
- Våtutrymmet har äldre yt-/tätskikt. Eftersom funktionen, som innebär att ytskiktet/tätskiktet ska vara vattentätt, kan vara nedsatt finns en ökad risk att vatten tränger igenom ytskiktet/tätskiktet med vattenskador i omkringliggande konstruktioner som följd.

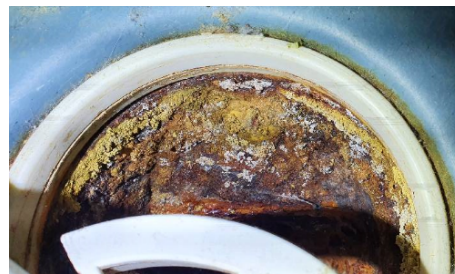
- Äldre gjutjärnsbrunn med anslutet tätskikt. Gjutjärnets grova struktur gör det svårt att ansluta tätskiktet på ett bra sätt. Detta innebär risk för läckage i anslutningen vilket i sin tur kan orsaka fuktskador i omkringliggande konstruktioner.

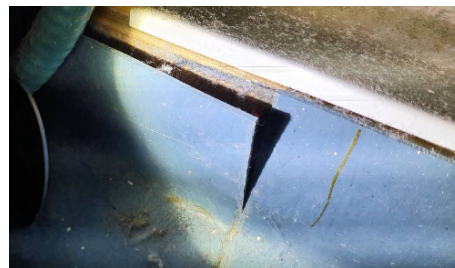
- Golvbeläggnings skarvar är otäta. Den öppna mattskarven medför att vatten kan tränga ner i omkringliggande konstruktioner med fuktskador som följd. Detta kan i sin tur leda till mikrobiella skador (angrepp av mikroorganismer).

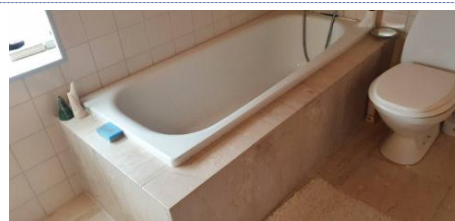
Eventuell golvbrunnen som finns under badkar är inte besiktningbar, då denna är inbyggd.

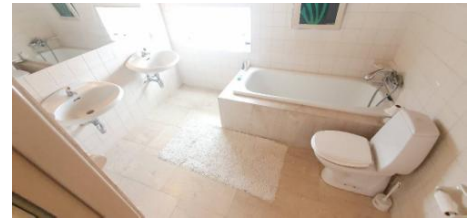
Eftersom funktionen, som innebär att ytskiktet/tätskiktet ska vara vattentätt, kan vara nedsatt finns en ökad risk att vatten tränger igenom ytskiktet/tätskiktet med vattenskador i omkringliggande konstruktioner som följd.

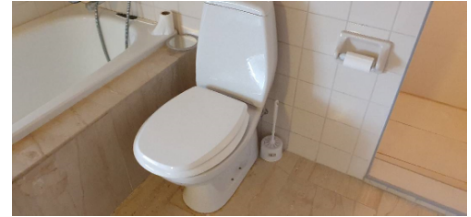
- WC-stolen är lös.

Det finns risk för fuktskador eftersom WC-stolen är lös. Rörledningar och kopplingar kan släppa och orsaka rörbrott med vattenskador som följd.

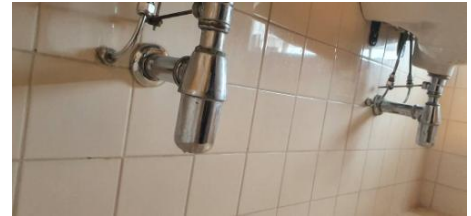
Läckage förekommer från vattenlås från det vänstra handfatet, det rekommenderas åtgärd innan fortsatt användning.

Vid osäkerhet kontakta en rörfirma.

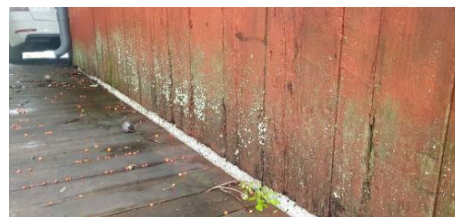
Fasadbeklädnaden har färgsläpp/torrspäckor, men även rötskador. (se även huset "Utvändigt/fasad")
Fasadbeklädnad och träkonstruktioner där målningsbehov finns riskerar att få fukt- och rötskador på grund av sämre vattenavvisande förmåga.
För att öka livslängden på fasadbeklädnaden rekommenderas målning och underhåll.
Rötskador i fasaden är ett tecken på bristande fuktskydd/hög fuktpåverkan, som även kan leda till fuktrelaterade skador i bakomliggande konstruktioner, då det råder rötskador på delar av huset så rekommenderas kontakt med en hantverkare för att få en bedömning/åtgärdsförslag.

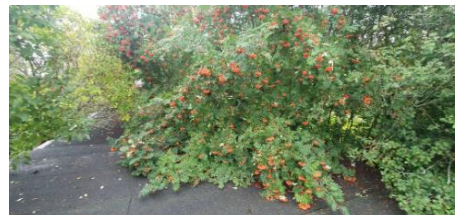
Delar av garagetaket gick inte att besikta då det var täckt av växtlighet.

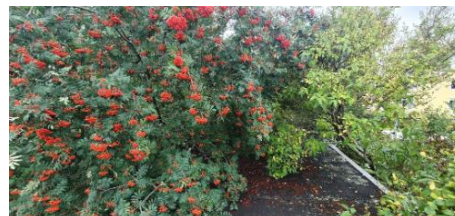
- Växter finns i anslutning till byggnaden/taket.
När det finns rabatter och växter nära byggnaden finns risk att fukt stannar kvar i ytterväggarna. Detta kan i sin tur orsaka invändiga fuktskador.
Området närmast huset rekommenderas att vara fritt från växtlighet.

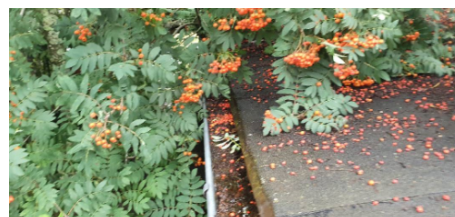
- Hängrännor är skräpfyllda.
Eftersom hängrännor är fulla med skräp finns risk för fuktskador på fasad och sockel då vatten kan svämma över.
För att förhindra översvämning rekommenderas rensning av hängrännor.

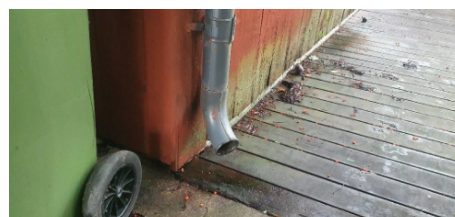
- Stuprör är inte anslutet till markledning.
Stuprör som inte är anslutet till markledning kan medföra en ökad fuktbelastning på grundmur/sockel som i sin tur kan leda till fuktrelaterade skador.

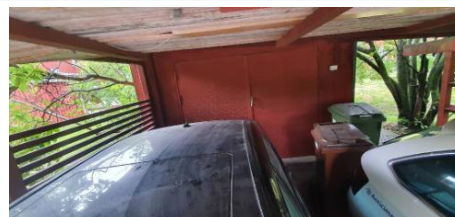
Garaget invändigt gick inte att besikta då dörren inte gick att öppna pga fordon som stod tätt mot dörren, samt att dörren även var låst och nyckel hade inte under dagens besiktning tillhandahållits.
