Besiktningssprotokoll

Anticimex Försäkringsbesiktning i samarbete med Fastighetsbyrån

Fastighetsbeteckning: Tanum 1:84	
Fastighetsadress: Bagarevägen 7	
Postnummer: 45732	Ort: Tanumshede

Besiktningdatum: 2023-07-11	Protokollnummer: 67709415
Temperatur: 17 °C	Väderlek: Mulet
Tekniker: Stellan Kjellberg	
E-post: stellan.kjellberg@anticimex.se	
Kontor: Uddevalla	
Närvarande: Mäklare.

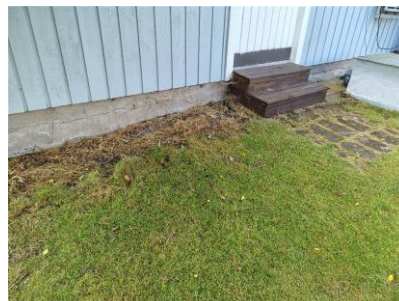
Utvändigt / Sockel

Sprickor finns i sockel och i garagets betongplatta.

Vi rekommenderar en fördjupad undersökning för att bedöma orsak och omfattning.

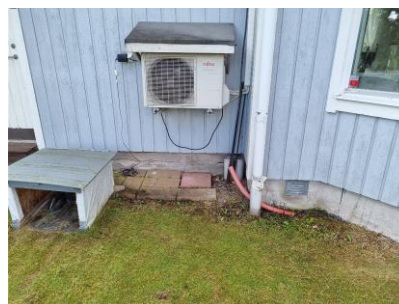
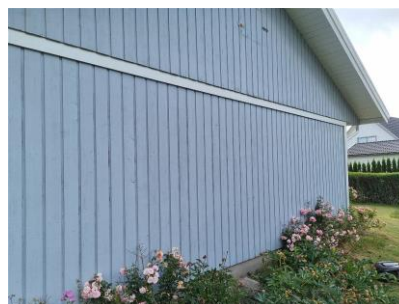
Utvändigt / Fasad

Kondensvatten från luftvärmepumpens utedel leds inte bort från husgrunden.

Fasaden är i behov av underhåll lokalt med mindre rötskador.

Detta medför ökad risk för att vatten tränger in i anslutande konstruktioner, vilket i sin tur kan leda till fuktrelaterade skador. Observera att besiktning av byggnadens värmesystem eller värmepumpen inte har ingått i uppdraget.

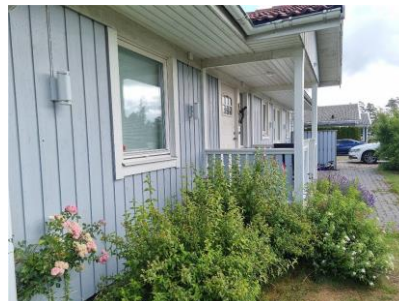
Utvändigt / Fönster

- ⚠ Fönster/dörrar är i behov av målning/underhåll. Isolerglas är äldre.

Fönster/dörrar och karmar där målningsbehov finns riskerar att få fukt- och rötskador på grund av sämre vattenavvisande förmåga.

För att öka livslängden på fönster rekommenderas målning och underhåll.

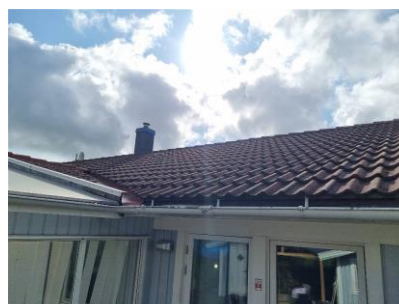
Utvändigt / Tak

- ⚠ Yttertaket är äldre med mosspåväxt.

Takpannor, plåtdetaljer och underlagspapp har enligt vår bedömning en begränsad livslängd. Eftersom husets taktäckning är äldre har det ett minskat motstånd mot vatteninträngning. Detta i sin tur kan leda till fuktskador på träläkt och vidare ner i underliggande konstruktioner.

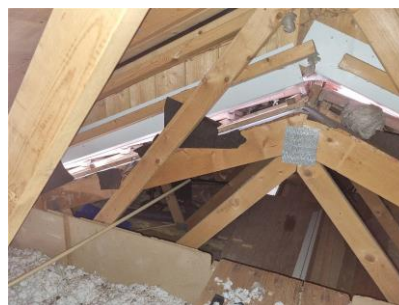
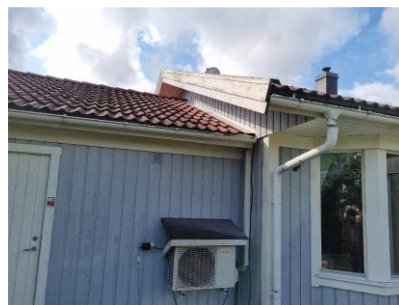
Utvändigt / Vind

- ⚠ Garagetaket har otät anslutning mot huset. Detta kan medföra risk för fuktinträngning med fuktrelaterade skador i omkringliggande konstruktioner.

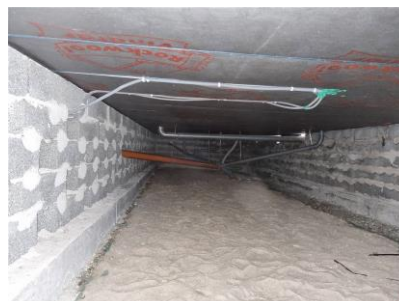
Utvändigt / Krypgrund

Vid kontroll av konstruktionen i krypgrund uppmättes fuktvärden under kritisk fuktnivå för mikrobiell tillväxt och normal lukt upplevdes.

Golvbjälklaget ovan den uteluftsventilerade krypgrunden riskerar att drabbas av fuktskador på grund av naturlig fuktpåverkan. Detta kan i sin tur leda till mikrobiella skador (angrepp av mikroorganismer) som kan leda till att mikrobiell lukt sprids till boendemiljön.

Fuktkvoten uppmättes till 15 %.

Det finns risk för mikrobiell tillväxt om den relativa fuktigheten (RF) i den omgivande luften är över 75 %. I furuvirke motsvarar det en fuktkvot (FK) på 17 %.

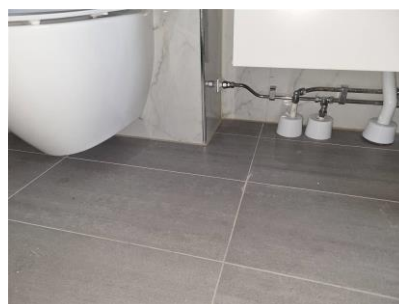
Entréplan / Dusch/Toalett/tvätt

Rörgenomföring finns i golv.
Inbyggd spolcistern till toalett saknar skvallerrör.

Rörgenomföringar i golvet medför en ökad risk för att vatten tränger ner i omkringliggande konstruktioner och orsakar fuktskador.

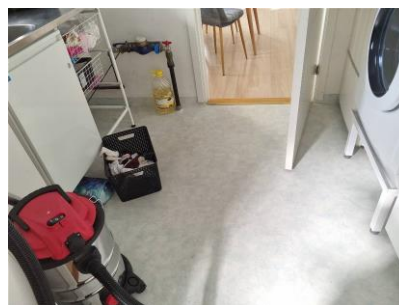
Entréplan / Tvättstuga

Våtutrymmet har äldre yt-/tätskikt.

Eftersom funktionen, som innebär att ytskiktet/tätskiktet ska vara vattentätt, kan vara nedsatt finns en ökad risk att vatten tränger igenom ytskiktet/tätskiktet med vattenskador i omkringliggande konstruktioner som följd.

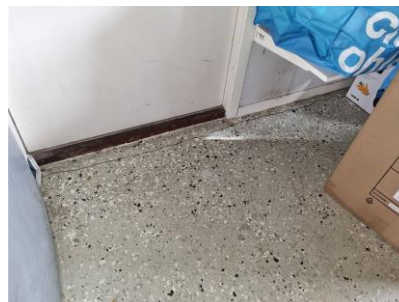
Entréplan / Garage

Spricka finns i betongplattan.
Se under rubriken sockel.
