Besiktningssprotokoll

Anticimex Försäkringsbesiktning i samarbete med Fastighetsbyrån

Fastighetsbeteckning: Trasten 7	
Fastighetsadress: Västergatan 10	
Postnummer: 365 41	Ort: Hovmantorp

Försäkringsbesiktning

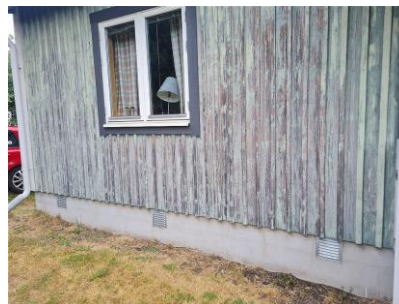
Utvändigt / Fasad

Fasadpanelen är i behov av tvättning/målning/underhåll.

Vissa otätheter vid genomföringar vid luftvärmepumpar.

Ändrä på foder är inte målade.

Fasadbeklädnad och träkonstruktioner där målningsbehov finns riskerar att få fukt- och rötskador på grund av sämre vattenavvisande förmåga. För att öka livslängden på fasadbeklädnaden rekommenderas målning och underhåll.

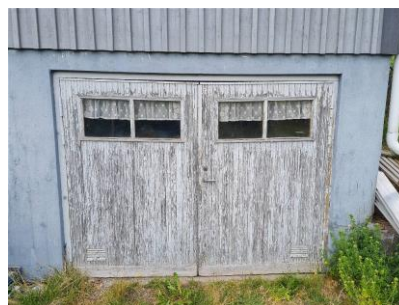
Utvändigt / Dörrar

Källardörr och garageport är i behov av målning/underhåll eventuellt byte. Otäta lister i entrédörr samt vid tröskel på entrédörr.

Dörrar där målningsbehov finns riskerar att få fukt- och rötskador på grund av sämre vattenavvisande förmåga.

För att öka livslängden på dörr rekommenderas målning och underhåll.

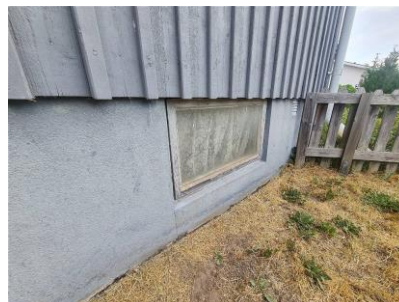
Utvändigt / Fönster

Källarfönster är i behov av målning/underhåll. Vissa har skadade glasrutor.

Fönsterbågar och fönsterkarmar där målningsbehov finns riskerar att få fukt- och rötskador på grund av sämre vattenavvisande förmåga.

För att öka livslängden på fönster rekommenderas målning och underhåll.

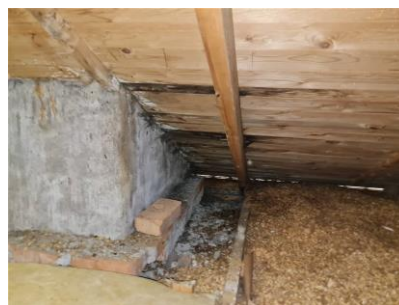
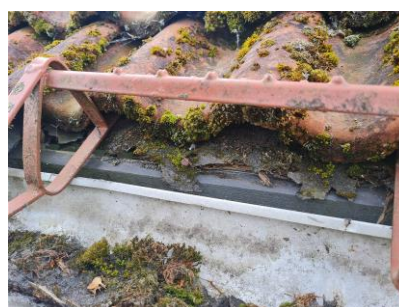
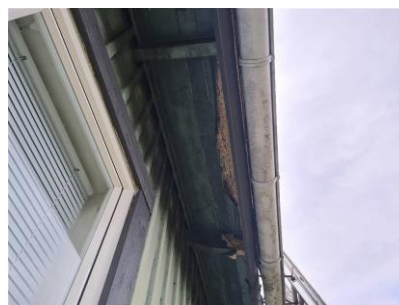
Utvändigt / Tak

Äldre del av tak.
Läckage finns vid takanslutningar/genomföringar samt fuktskador i underlagstak vid entrén och vid skorsten på den äldre delen av taket.
Mossa på takpannor.
Skadadnockpanna.
Torrspäckor i underlagspapp.
Otäta plåtdetaljer på taket.
Vindskivor är i behov av underhåll.

Kontakt rekommenderas att tas med entreprenör för bedömning på omfattning av åtgärder.

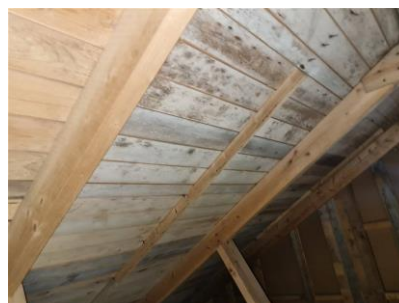
Utvändigt / Vind äldre del

Vid kontroll av vinden har fuktvärden under kritisk fuktnivå för mikrobiell tillväxt uppmätts, dock finns mikrobiell påväxt på underlagstak.
Vindsluckan är otät.

Fuktkvoten i underlagstak/takbjälkar uppmättes till 8 %.

Den upptäckta mikrobiella påväxten på underlagstaket är ett tecken på att vinden har tillförts eller tillförs fukt inifrån bostaden. Observera att besiktning av bostadens ventilationssystem inte har ingått i uppdraget.

För att komma tillrätta med detta kan fuktillförseln inifrån bostaden behöva minskas. Det kan göras genom att ventilationen i bostaden förbättras samt att eventuella otätheter i vindsbjälklaget (tak-/väggvinklar, taklucka med mera) tätas. Läs Anticimex faktablad om oppvärmda vindstrymmen för tips och råd.

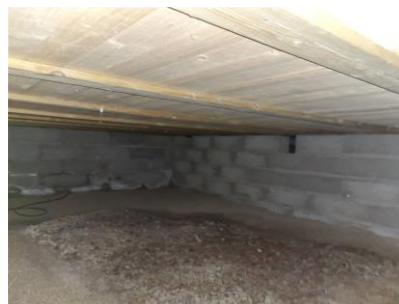
Utvändigt / Krypgrund

Vid kontroll av konstruktionen i krypgrund uppmättes fuktvärden under kritisk fuktnivå för mikrobiell tillväxt och normal lukt upplevdes. Lucka finns inte till grunden, inspekterat genom ventiler. Avdunstningsskydd finns inte på mark. Underlags är utförda av tryckimpregnerat trä.

Golvbjälklaget ovan den uteluftsventilerade krypgrunden riskerar att drabbas av fuktskador på grund av naturlig fuktpåverkan. Detta kan i sin tur leda till mikrobiella skador (angrepp av mikroorganismer) som kan leda till att mikrobiell/kemisk lukt sprids till boendemiljön. Fuktkvoten uppmättes till 11-12 %.

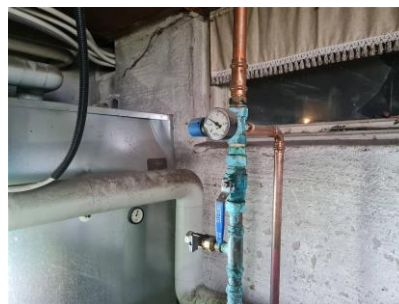
Källarplan / Pannrum

Mindre läckage i rörkoppling vid tryckkärl.
Rekomenderas att åtgärdas.
