# Besiktningsprotokoll

Anticimex Försäkringsbesiktning i samarbete med Fastighetsbyrån

| Fastighetsadress:<br>Ramnekroksvägen 38 | |

| Besiktningsdatum:<br>2023-07-07 | Protokollnummer:<br>67691354 |

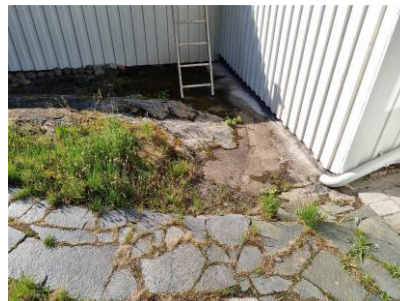
### Utvändigt / Hängrännor / Stuprör

Stuprör är inte anslutet till markledning.

Stuprör som inte är anslutet till markledning kan medföra en ökad fuktbelastning på grundmur/sockel som i sin tur kan leda till fuktrelaterade skador.

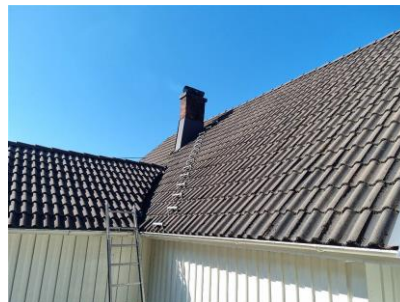
### Utvändigt / Tak

Yttertaket/plåtbeslag är äldre.

Takpannor, plåtdetaljer och underlagspapp har enligt vår bedömning en begränsad livslängd. Eftersom husets taktäckning är äldre har det ett minskat motstånd mot vatteninträngning. Detta i sin tur kan leda till fuktskador på träläkt och vidare ner i underliggande konstruktioner.

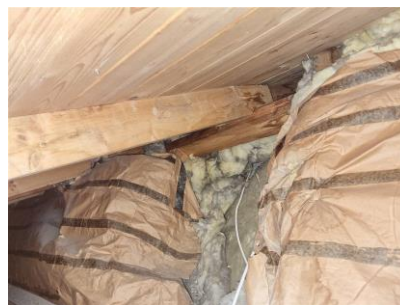
### Utvändigt / Vind

Underlagstaket har fuktfläckar i anslutning till murstock.

Fuktfläckar kan bero på olika saker, och kan vara ett tecken på en tidigare eller ett pågående läckage.

Vi rekommenderar en fördjupad undersökning för att bedöma orsak och omfattning.

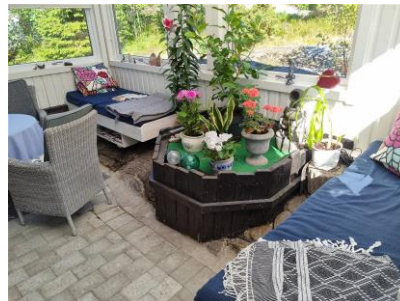
### Utvändigt / Uterum

Vatten tränger in via berg.  
Detta bedöms inte lett till följdskada.

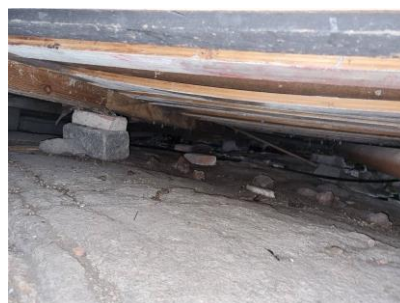
### Utvändigt / Krypgrund

Vid kontroll av konstruktion uppmättes fuktvärden över kritisk fuktnivå.  
Rötskador förekommer på formvirke.  
Bärlina sviktar.

Uteluftsventilerade krypgrunder med bjälklag av organiskt material har ofta fuktskador på grund av naturlig fuktpåverkan. Detta kan resultera i mikrobiella skador.

Fuktkvoten uppmättes till 19 %.

Det finns risk för mikrobiell tillväxt om den relativa fuktigheten (RF) i den omgivande luften är över 75 %. I furuvirke motsvarar det en fuktkvot (FK) på 17 %.

Golvet lutar.  
Se även under rubrik krypgrund.

För att utreda orsaken/omfattningen till ovanstående rekommenderas att en fördjupad undersökning/åtgärdsförsalg utförs.

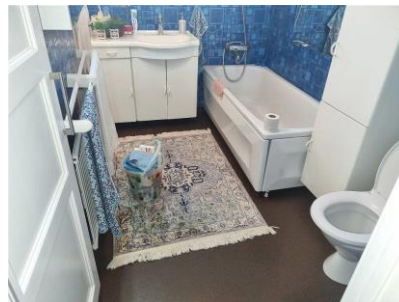
### Entréplan / Badrum/Wc/dusch

Våtutrymmet har äldre yt-/tätskikt.

Eftersom funktionen, som innebär att ytskiktet/tätskiktet ska vara vattentätt, kan vara nedsatt finns en ökad risk att vatten tränger igenom ytskiktet/tätskiktet med vattenskador i omkringliggande konstruktioner som följd.

Fuktindikering i utrymmet gav inga förhöjda fuktindikationer.

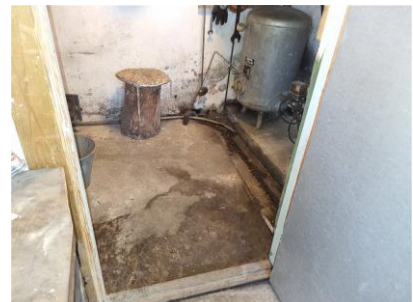
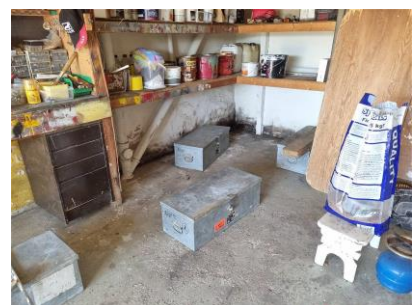
### Källarplan / Garage/förråd/pannrum

Fuktrinrängning förekommer från berg.  
Utvändigt fuktskydd är äldre.

Fuktrinrängning i denna typ av källare är vanligt förekommande med källare stående på berg. Att stoppa inträngande vatten är ett omfattande arbete.

Jag rekommenderar att hantera fuktbelastningen i källaren med att montera avfuktning/värme i källaren för att skapa ett torrare klimat. Viktigt att inte förvara organiskt material i källaren.
