# Besiktningsprotokoll

Anticimex Försäkringsbesiktning i samarbete med Fastighetsbyrån

| Fastighetsadress:<br>Barkassvägen 5 | |

| Besiktningsdatum:<br>2023-07-12 | Protokollnummer:<br>67684934 |

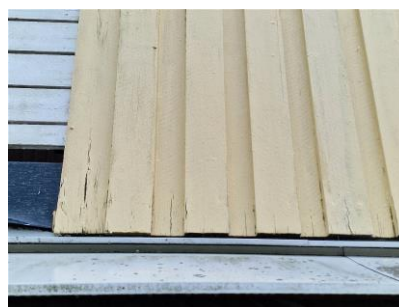
Träfasaden är i behov av målning och underhåll då färgsläpp, torrsprickor och rötskador noterades.

Fasadbeklädnad och träkonstruktioner där målningsbehov finns riskerar att få fukt- och rötskador på grund av sämre vattenavvisande förmåga. För att öka livslängden på fasadbeklädnaden rekommenderas målning och underhåll. I samband med ommålning rekommenderas att de rötskadade panelbrädorna byts ut.

Rost och färgsläpp finns från midjeplåtar.

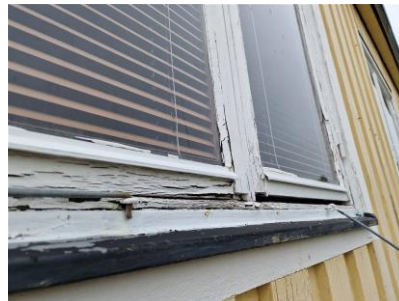
En del utav övre planets fönster är rötskadade.

Fönster- och dörrar är i behov av målning och underhåll då kitt- och färgsläpp, torrsprickor och begynnande rötskador noterades.

Då målnings- och underhållsbehov finns riskerar fönster och dörrar att få mer omfattande fukt- och rötskador på grund av sämre vattenavvisande förmåga. Brsiterna kan också leda till fuktrelaterade skador i bakomliggande konstruktioner.

Det rekommenderas att kontakt tas med fackman för kontroll av omfattning av de rötskador som noteras samt för bedömning av lämpliga åtgärder.

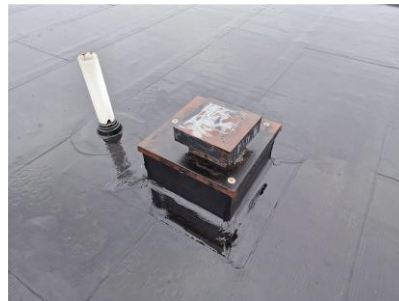
Rost och färgsläpp finns från fläkthuv. Vattensamlingar förekommer lokalt på taket.

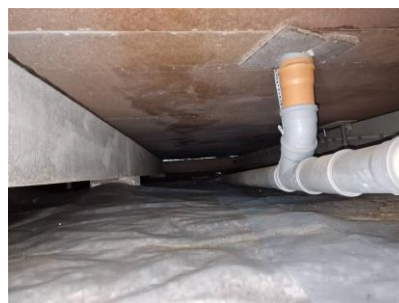
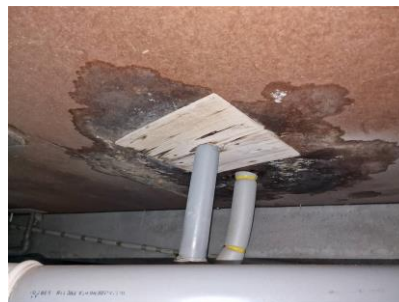
Krypgrunden nås via en lucka i grundmuren åt väster. Krypgrunden är öppen mot grannarna. Inspektionen av grunden har begränsats till under bostaden. En något fuktig miljö upplevs i grunden. På marken av makadam finns en plastfolie placerad. Grundmuren består utav betongbalkar. Fuktkvoten mättes i blindbottenläkt bakom masoniten till mellan 16-18 %.

Det finns risk för mikrobiell tillväxt om den relativa fuktigheten (RF) i luften är över 75 %, vilket i gran- och furuvirke motsvarar en fuktkvot (FK) på ca 17 %.

Då förhöjda fuktvärden mättes i bjälklagets undersida indikerar det att grunden delar av året är så fuktig att mikroorganismer kan komma att utvecklas. För att undvika detta så måste grundens klimat bli torrare. Se även bifogat faktablad "Uteluftsventilerade krypgrunder".

Missfärgningar finns på blindbotten intill avloppsröret under tvättstugan. Vid fuktindikering mot missfärgningarna noterades inga förhöjda fuktindikationer.

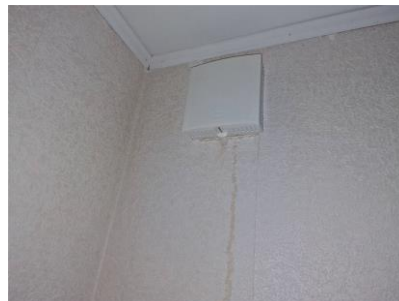
Missfärgningar/rinnmärken finns på väggarna intill tilluftsventilerna. Vid fuktindikering mot missfärgningarna kunde delvis förhöjda fuktindikationer påvisas.

Det rekommenderas att kontakt tas med fackman för kontroll av orsak till och omfattning av de missfärgningar och förhöjda fuktindikationer som noteras samt för bedömning av lämpliga åtgärder.

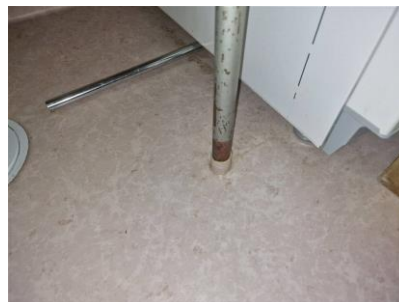
En rörgenomföring finns i golvet till inkommande vatten utan genomföringshylsa.

När rörgenomföringar finns i golvet avviker det från då gällande branschregler. Om dessa regler och anvisningar inte följs och en skada inträffar riskerar man att få nedsatt eller utebliven skadeersättning från sitt försäkringsbolag.

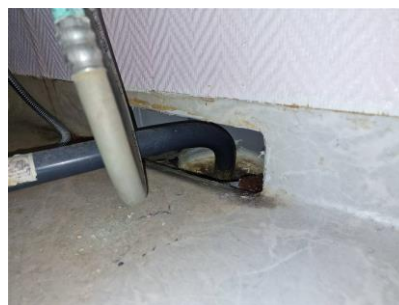
Ytskiktet är äldre.  
En skarv i golvetts plastmatta är delvis otät.  
Golvfallet är lokalt bristfälligt utfört.  
I utrymmet finns en äldre golvbrunn i innerväggen.

Bristerna medför att vatten kan tränga in i omkringliggande konstruktioner med fuktrelaterade skador som möjlig följd.

Vid fuktindikering som utfördes i utrymmet noterades inga förhöjda fuktindikationer.
