**Fastighetsuppgifter**

Borgstena 5:10

Kronängsvägen 2

| Besiktningsdatum | 2023-07-10 |

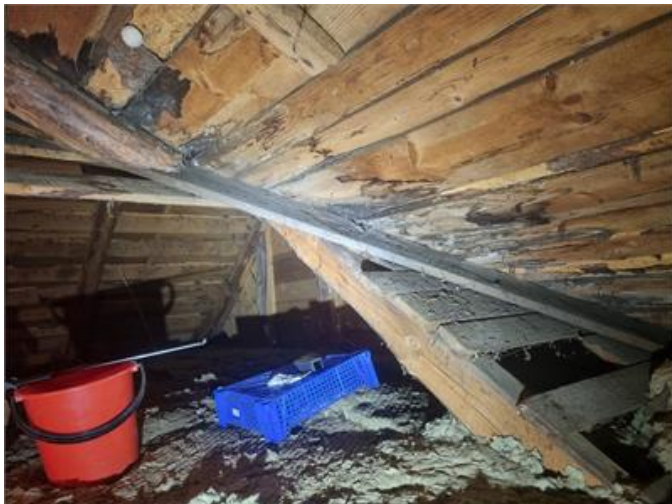
| Besiktningsresultat | | | | | |
|---|---|---|---|---|---|
| Tak/Vind | | | X | | Yttertaget är äldre och underlagstaket består av träfiberskivor, utan yttre täckning av ex.vis underlagspapp. Brister förekommer, bl.a skadade takpannor och mosspåväxt på takpannor. I underlagstaket, synligt från vinden, noteras fuktfläckar, främst kring genomföringar och området kring rännalar. Det rekommenderas en vidare undersökning för att fastställa exakt orsak & omfattning av de skador och fläckar som har noterats. |

Då taktäckningen är av äldre standard och har brister, har det ett minskat motstånd mot vatteninträngning. Detta i sin tur kan leda till fuktskador på takkonstruktionen vilket kan påverka byggnaden och dess inomhusklimat negativt.

När underlagstaket består av träfiberskivor utan yttre täckning av underlagspapp/duk blir konstruktionen extra känslig för inläckande vatten förbi takpannor och intill genomföringar, detta kan i sin tur leda till fuktskador i underliggande konstruktioner.

Exempelbild, fuktfläckar i underlagstak. Vy från vind.

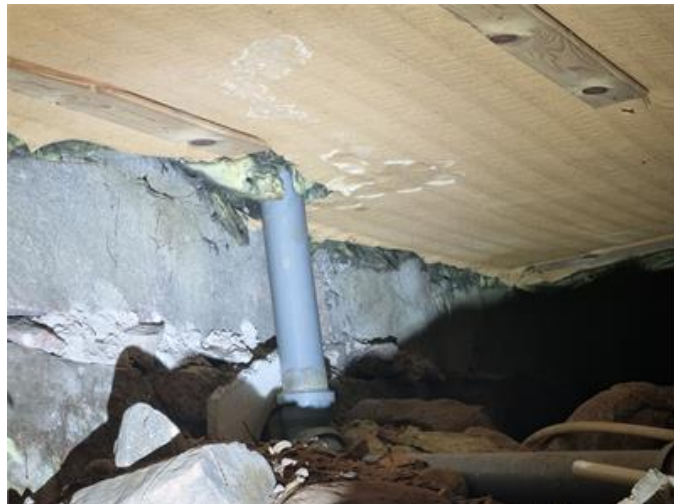
| Besiktningsresultat | | | | | |
|---|---|---|---|---|---|
| Torpargrund | | X | | | Torpar-/krypgrund är en riskkonstruktion. En fläck/missfärgning noteras i isolering runt en genomföring för avloppsrör. Se kommentar/riskanalys samt bilaga för konstruktionskontroll. |

Delar av byggnaden är uppförd över kryppgrunds-/torpargrundsutrymme. Utifrån erfarenhet betraktas dessa grunder som riskkonstruktioner. På grund av förhöjd fuktstatus- dels orsakad av fuktvandring från marken och dels orsakad av uteluft som släpps in i grunden främst under den varma tiden av året – kan följdskador med negativ inverkan på såväl byggnaden som inomhusmiljön uppstå i utrymmet och angränsande konstruktioner (t.ex. överliggande bjälklag och uppreglad golvkonstruktion).

Fläckar/missfärgningar i isolering kring avloppsrör, torpargrund.

För att ta reda på exakt orsak&omfattning av den fläck/missfärgning som noterades rekommenderas en vidare undersökning.

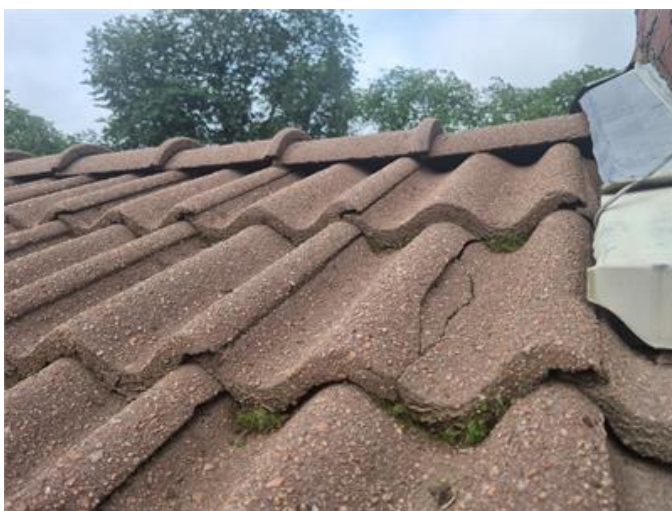
Mossan binder fukt, detta kan påverka taket negativt. Om det finns mossor på taket en längre tid kan det inte uteslutas att det kommer uppstå skador på taket, vilket i sin tur påverkar underliggande material och orsakar skador som påverkar byggnaden negativt.

Exempelbild, äldre yttertak med skador på takpannor.

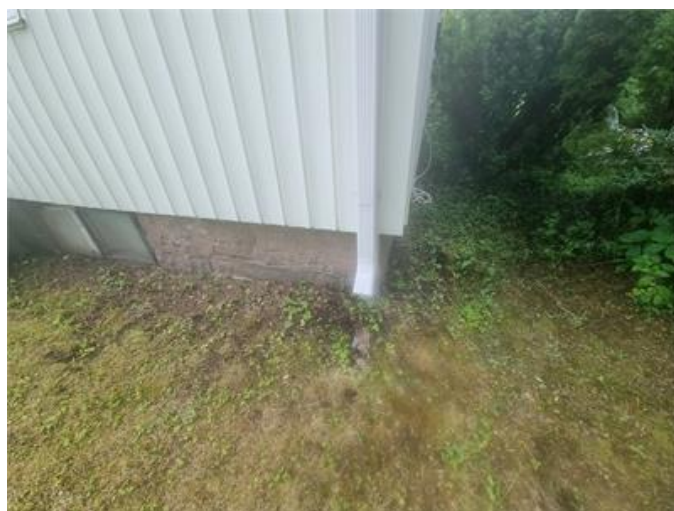
| Besiktningsresultat | | | | | |
|---|---|---|---|---|---|
| Hängrännor/Stuprör | | | X | | Stuprör avslutas mot huset. Detta riskerar att påverka fuktförhållandet mot husets källare och torpargrund, med fuktskador om möjlig följd. Vidare är det viktigt att regelbundet rengöra och justera hängrännor och dess lutning mot stupören. |

Stuprörsvatten leds inte bort från huset.

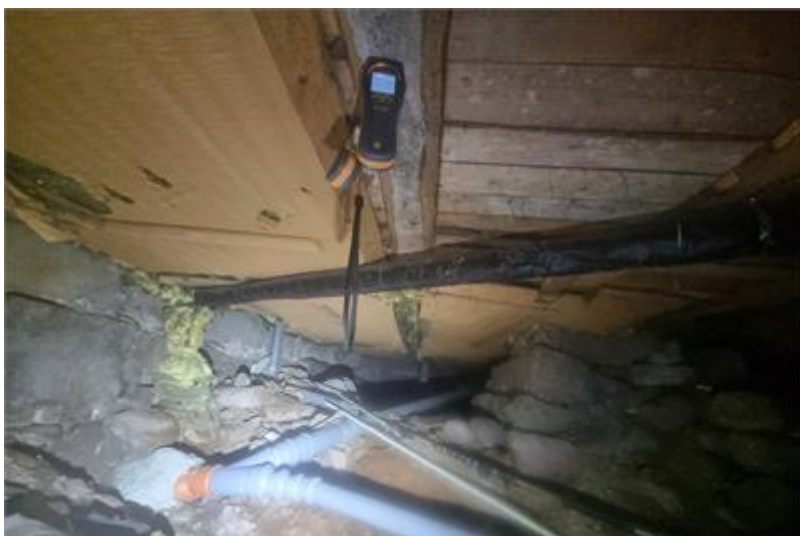
Majoriteten av blindbotten var vid tiden för besöket inte besiktningsbar då man monterat tilläggsisolering underifrån. Stickprovsmässig fuktkvotsmätning utfördes i blindbottenbrädor med värden mellan 17-18%FK, vilket är över gränsvärdet för mikrobiell tillväxt som brukas anges till 17%FK. Organiskt material noteras på markytan.

Klimatet i en uteluftsventilerad kryp-/torpargrund är beroende av rådande uteklimat. Material i utrymmet fuktas upp under sommarhalvåret. Är värmeisoleringsförmågan god hos bjälklaget förlängs uppfuktningsperioden. Under uppfuktningsperioden råder ofta gynnsamt klimat för mikrobiologisk tillväxt (mögel, bakterier och röta). Detta kan ge upphov till en avvikande lukt, vilket kan påverka byggnaden och inomhusmiljön negativt.

För att på bästa sätt förhindra ett fuktigt klimat i grunden måste den relativa fuktigheten understiga 75 % (ca 17 % FK). Detta utförs lättast genom att montera in en fast installation av en sorptionsavfuktare i grunden. För att fastställa konstruktionens exakta fuktstatus behöver vidare undersökningar utföras.
