# Besiktningsprotokoll

Anticimex Försäkringsbesiktning i samarbete med Fastighetsbyrån

| Fastighetsadress:<br>Backen Backalund | |

| Besiktningsdatum:<br>2023-07-11 | Protokollnummer:<br>67673648 |

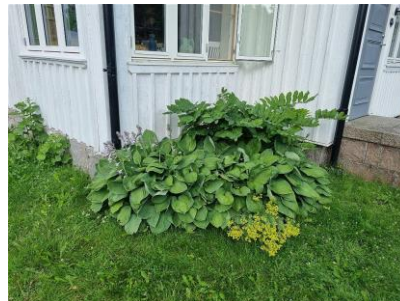
Växter finns i anslutning till byggnaden.

När det finns rabatter och växter nära byggnaden finns risk att fukt stannar kvar i väggarna. Detta kan i sin tur orsaka invändiga fuktskador. Växternas rötter kan också skada grundmuren och sätta dräneringsledningen ur funktion.

Området närmast huset rekommenderas att vara fritt från växtlighet.

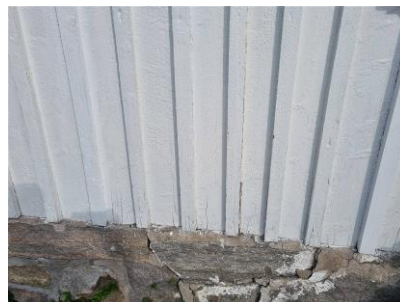
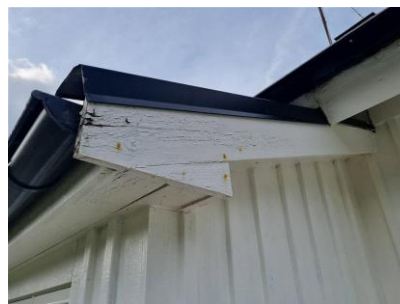
Den äldre fasadpanelen på baksidan och ena gaveln samt vindskivor är i behov av målning/underhåll samt att panelbrädor lokalt har mindre rötskador.

Fasadbeklädnad och träkonstruktioner där målningsbehov finns riskerar att få fukt- och rötskador på grund av sämre vattenavvisande förmåga. För att öka livslängden på fasadbeklädnaden rekommenderas målning och underhåll. I samband med ommålning rekommenderas att de rötskadade panelbrädorna byts ut.

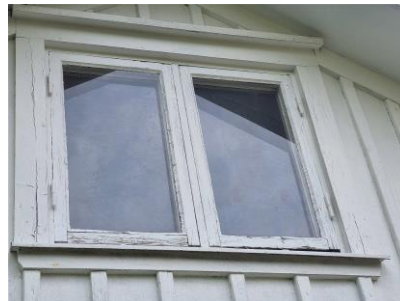
Äldre fönster är i behov av målning/underhåll.

Fönsterbågar och fönsterkarmar där målningsbehov finns riskerar att få fukt- och rötskador på grund av sämre vattenavvisande förmåga.

För att öka livslängden på fönster rekommenderas målning och underhåll.

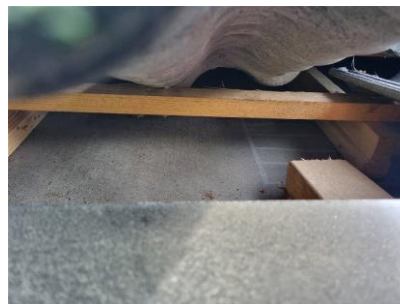
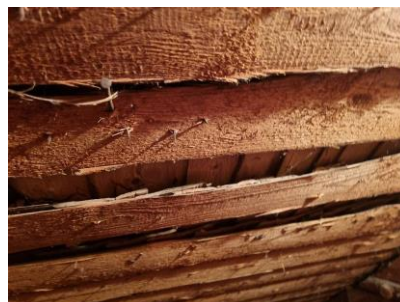
Takpannor med underlagstak av träfiberskivor och sticketak.

Med denna konstruktion är det extra viktigt att takpannorna är hela. Eftersom underlagstaket inte har en papp kan regn och snö som tränger in genom otätheter leta till fuktskador i underliggande konstruktion.

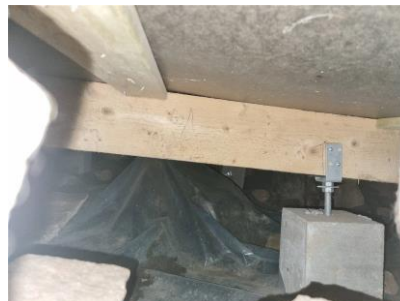
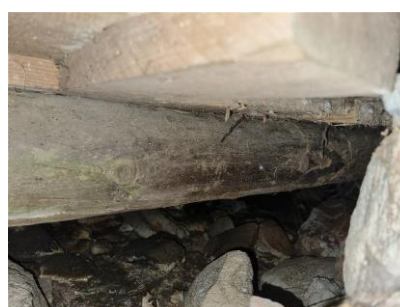
Torpargrunden är ej besiktningsbar på grund av låg höjd.

Torpargrunder med bjälklag av organiskt material har ofta fuktskador på grund av naturlig fuktpåverkan. Detta kan resultera i mikrobiella skador (angrepp av mikroorganismer) och, i värsta fall, rötskador. Mikrobiell lukt kan då spridas till boendemiljön.

Vid besiktning togs foto genom ventiler till grunderna. Delen under kök är renoverad och markytan är beklädd med plast.

Vi rekommenderar en fördjupad undersökning för att ta reda på om skador finns och bedöma orsak och omfattning.

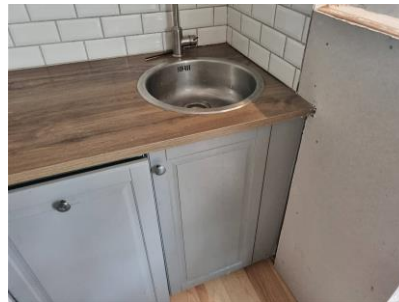
Fuktskydd saknas i det mindre diskbänksskåpet.

Utan fuktskydd är det svårt att upptäcka läckage från rörledningar. Vatten kan då tränga in i omkringliggande konstruktioner och orsaka fuktskador.

För att upptäcka eventuella läckage, installera ett fuktskydd.

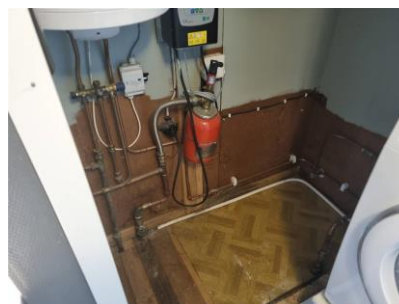
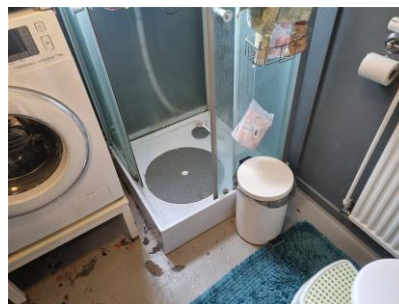
Utrymmet är äldre och har passerat tiden för sin tekniska livslängd.

Det noterades även att golvbrunn saknas i angränsande utrymmet där varmvattenberedare finns installerad, det saknas tätskikt på golv utan är endast betong samt att brunnen ej har gått att besiktiga p.g.a duschcabinen.

Kontakta en behörig våtrumsentreprenör för en framtida renovering. I samband med renoveringen bör omkringliggande konstruktioner kontrolleras för att upptäcka eventuella följdskador.

Fram till renovering utförs bör duschcabinen användas för att minska risken att övriga ytor vattenbegjuts.
