# Besiktningsprotokoll

Anticimex Försäkringsbesiktning i samarbete med Fastighetsbyrån

| Fastighetsadress:<br>Repslagaregatan 29 | |

| Besiktningsdatum:<br>2023-07-17 | Protokollnummer:<br>67689908 |

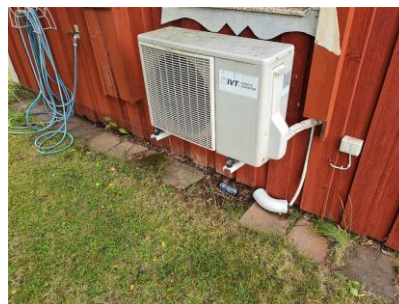
Kondensvatten från luftvärmepumpens utedel leds inte bort från husgrunden.

Detta medför ökad risk för att vatten tränger in i anslutande konstruktioner, vilket i sin tur kan leda till fuktrelaterade skador. Observera att besiktning av byggnadens värmesystem eller värmepumpen inte har ingått i uppdraget.

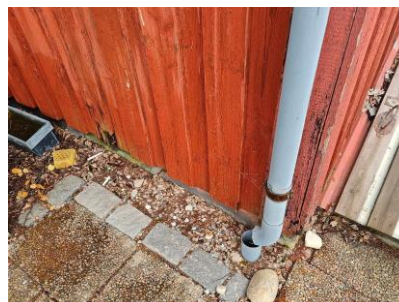
Fasadpanelen/vindskivor samt trädetaljer är i behov av målning/underhåll, färgsläpp samt rötskador förekommer.

Fasadbeklädnad och träkonstruktioner där målningsbehov finns riskerar att få fukt- och rötskador på grund av sämre vattenavvisande förmåga. För att öka livslängden på fasadbeklädnaden rekommenderas målning och underhåll. I samband med ommålning rekommenderas att de rötskadade panelbrädorna byts ut.

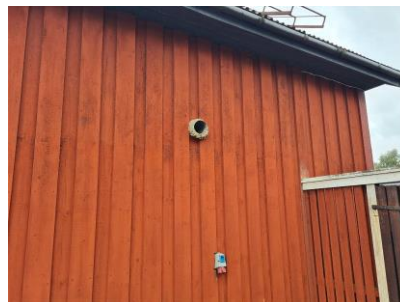
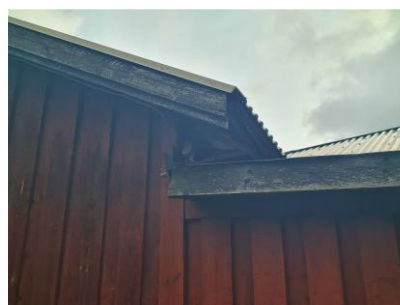
Ventilationsgaller saknas på ventilationsrör, se foto. Otätheter förekommer vid takfot, se foto. Detta medför ökad risk för fuktinträgning.

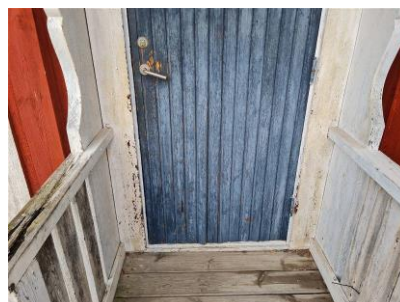
Dörr är i behov av målning/underhåll. Färgsläpp samt torrsprickor förekommer.

Dörrar där målningsbehov finns riskerar att få fukt- och rötskador på grund av sämre vattenavvisande förmåga.

För att öka livslängden på dörr rekommenderas målning och underhåll.

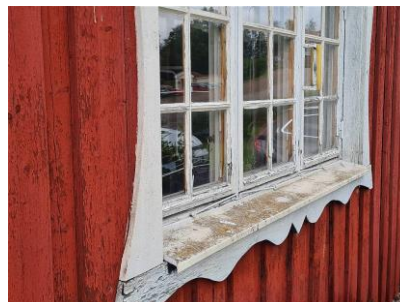
Fönster är i behov av målning/underhåll. Färg samt kittsläpp förekommer. Rötskador/torrsprickor kunde även noteras i något enstaka fönster.

Fönsterbågar och fönsterkarmar där målningsbehov finns riskerar att få fukt- och rötskador på grund av sämre vattenavvisande förmåga.

För att öka livslängden på fönster rekommenderas målning och underhåll. Något enstaka fönster kan med fördel bytas ut.

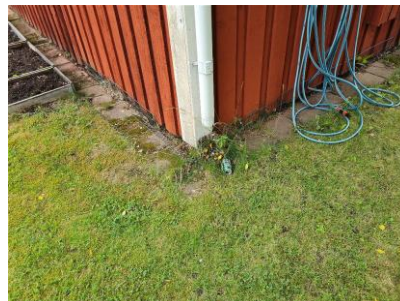
Stuprör är inte anslutna till markledning samt att vissa är bristfälligt anslutna till markledning.

Stuprör som inte är anslutet till markledning kan medföra en ökad fuktbelastning på grundmur/sockel som i sin tur kan leda till fuktrelaterade skador.

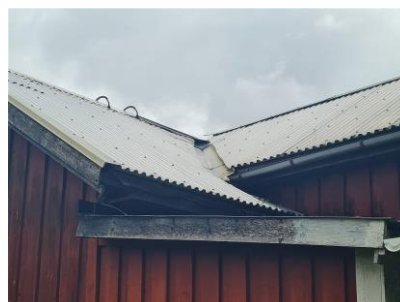
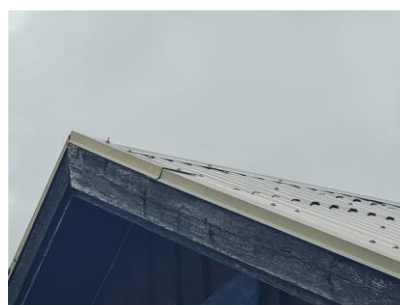
Yttertaket av plåt äldre, uppkrypna spikar kunde noteras, se foton. Plåttaket är ilagat på något enstaka ställe samt att plåtbeslag är solblekta. Takfotsplåt finns ej monterad.

Plåttak har enligt vår bedömning en begränsad livslängd. Eftersom husets taktäckning är äldre har det ett minskat motstånd mot vatteninträngning. Detta i sin tur kan leda till fuktskador på träläkt och vidare ner i underliggande konstruktioner.

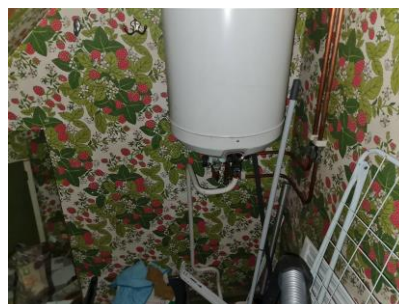
Plastmatta på golv är ej uppviken på vägg. Golvbrunn finns ej i utrymmet, enbart avloppsrör kommer upp ur golv till spillvattenrör från varmvattenberedaren. Dessa noteringar medför ökad risk för fuktskador vid eventuellt läckage.

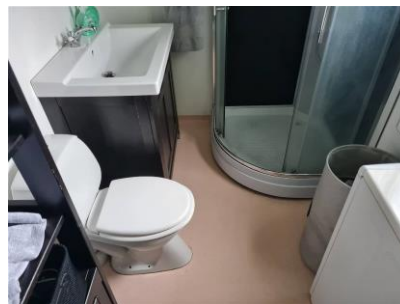
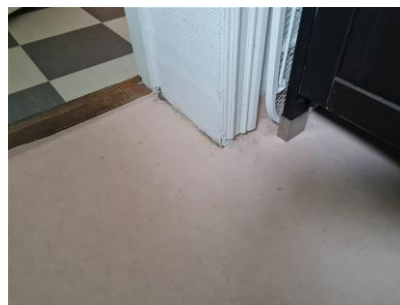
Våtutrymmet har äldre yt-/tätskikt. Frånluftsfläkt finns ej i utrymmet. Plastmatta på golv är bristfälligt uppviken på vägg intill dörr. Golvbrunnen var ej åtkomlig då duschkabinen stod ivägen.

Eftersom funktionen, som innebär att ytskiktet/tätskiktet ska vara vattentätt, kan vara nedsatt finns en ökad risk att vatten tränger igenom ytskiktet/tätskiktet med vattenskador i omkringliggande konstruktioner som följd.

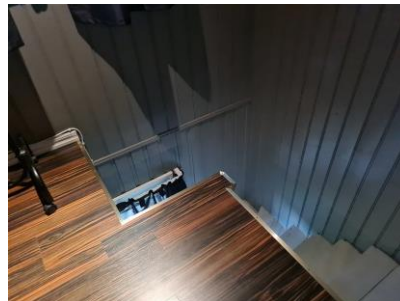
Trappräcke saknas, risk finns för fallolycka.

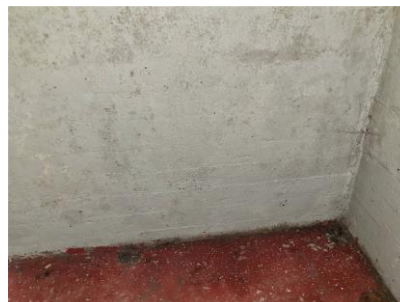
Fuktrinrägning/kondens kunde noteras på källarväggar i källardelen.

Detta är ett tecken på att källarens utvändiga fuktskydd inte längre fungerar tillfredsställande.

För att åtgärda detta måste källarens utvändiga fuktskydd förbättras. Läs Anticimex faktablad om källare för tips och råd.
