# Besiktningssprotokoll

Anticimex Försäkringsbesiktning i samarbete med Fastighetsbyrån

Fastighetsbeteckning: Salsbro 2:5	
Fastighetsadress: Björkmovägen 8	
Postnummer: 694 50	Ort: Vretstorp

Besiktningdatum: 2023-07-04	Protokollnummer: 67683381
Temperatur: 15 °C	Väderlek: Halvklart
Tekniker: Stefan Strähle	
E-post: stefan.strahle@Anticimex.se	
Kontor: Örebro	
Närvarande: Fastighetsägaren

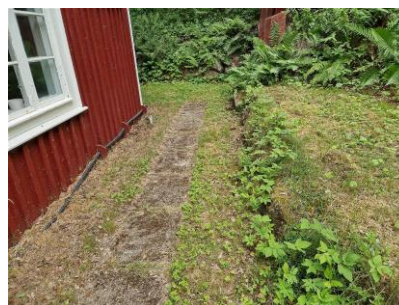
Marken lutar mot huset.

Detta innebär en ökad fuktbelastning mot grunden vilket i sin tur kan orsaka fuktskador i huset.

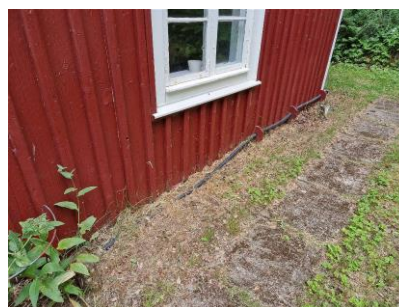
Avståndet mellan fasadbeklädnaden och marken är inte tillräckligt.

Eftersom fasadbeklädnaden avslutas för nära mark finns risk för att fukt från marken suggs upp i fasadpanelens nederkant. Detta kan orsaka fuktrelaterade skador i fasadbeklädnaden och bakomliggande konstruktioner.

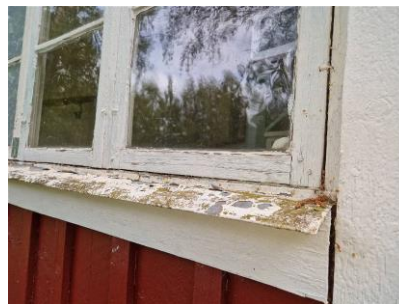
Fönster har färgsläpp och torrsprickor.

Fönsterbågar och fönsterkarmar där målningsbehov finns riskerar att få fukt- och rötskador på grund av sämre vattenavvisande förmåga.

För att öka livslängden på fönster rekommenderas målning och underhåll.

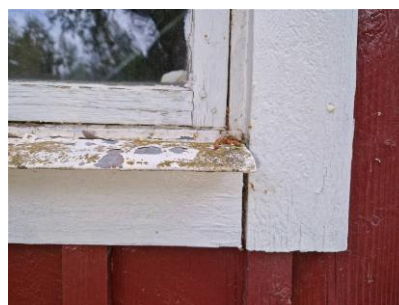
Fönsterbleck är otäta vid infästningar.

Eftersom fönsterblecken är otäta finns risk att vatten rinner in i väggen vilket i sin tur kan leda till fuktskador i väggkonstruktionen.

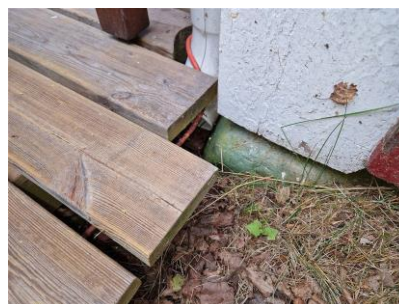
Stuprör är inte anslutet till markledning.

Stuprör som inte är anslutet till markledning kan medföra en ökad fuktbelastning på grundmur/sockel som i sin tur kan leda till fuktrelaterade skador.

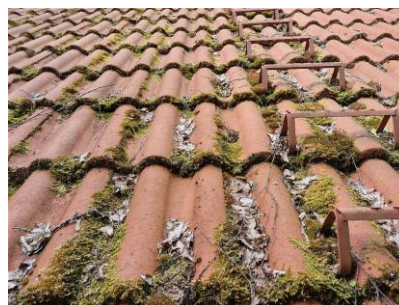
Mospåväxt finns på takpannor.

Mossa som växer på taket kan leda till att taktäckningen har ett minskat motstånd mot vatteninträning. Detta i sin tur kan leda till fuktskador på träläkt och takkonstruktionen vilket kan resultera i mikrobiella skador (angrepp av mikroorganismer).

För att öka livslängden på taket rekommenderas att mossan tas bort från takpannorna.

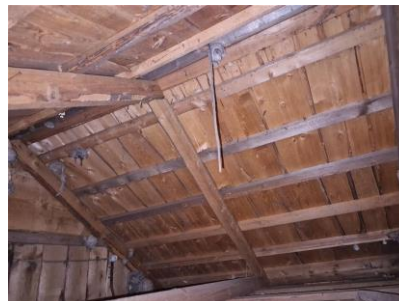
Vindsutrymmet saknar landgångar.

Vindsutrymmet kunde inte besiktas eftersom landgångar saknas.

Vid kontroll av vinden endast från luckan uppmättes fuktvärden under kritisk fuktnivå för mikrobiell tillväxt och en normal lukt upplevdes. Fuktkvoten i takbjälkar uppmättes vid besiktningstillfället till ca 7,8 %. Detta värde varierar dock under året beroende på årstid och utomhusklimat.

Vi rekommenderar en kompletterande besiktning när landgång monterats.

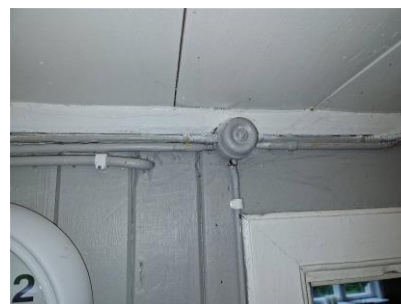
Vid kontroll av konstruktion endast i ett litet hål i tvättrummet upptäcktes att golvkonstruktionen av trä ligger direkt mot marken och fuktvärden över kritisk nivå för mikrobiell tillväxt uppmättes.

Det här grundläggningssättet medför ofta fuktskador i golvbjälklaget. Det kan leda till mikrobiella angrepp och i värsta fall rötskador.

-I tvättrumets golv; Relativ fuktighet uppmättes till 90,6% vid temperatur 14,5° C och fuktkvoten uppmättes till 24,2% i trästock.

Elanläggningen i huset är äldre.

Äldre elanläggningar och elkablar är en säkerhetsrisk som kan orsaka både personskador och brand.

Vi rekommenderar en fördjupad undersökning för att bedöma orsak och omfattning.

Kontakta en elektriker för kontroll och åtgärd.

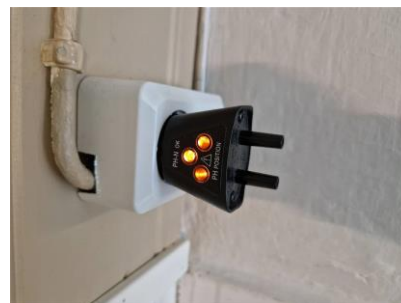
Funktionskontroll av jordade eluttag.

Vid stickprovskontroll av jordade eluttag noterades felkoppling.

Kontakta en elektriker för kontroll och åtgärd.
