# Besiktningssprotokoll

Anticimex Försäkringsbesiktning i samarbete med Fastighetsbyrån

Fastighetsbeteckning: Rörvik 3:72	
Fastighetsadress: Marviksvägen 18	
Postnummer: 643 95	Ort: Vingåker

Besiktningdatum: 2023-07-19	Protokollnummer: 67728588
Temperatur: 15 °C	Väderlek: Sol
Tekniker: Marcus Axinge	
E-post: marcus.axinge@anticimex.se	
Kontor: Eskilstuna	
Närvarande: Margareta Roszkowska & Mariusz Roszkowski / Fastighetsägare

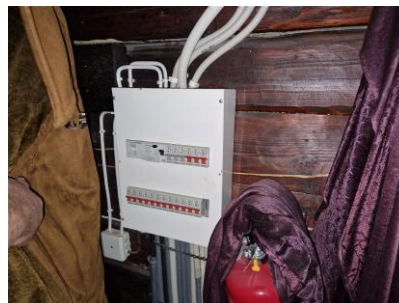
Gruppförteckning över elcentralen saknas.  
- El-centralen har jordfelsbrytare.

"Gruppförteckning" är en lista som ska vara placerad vid elcentralen. Den visar vilka säkringar som är anslutna till vilka armaturer, vägguttag och apparater. Den är också till för att underlätta vid felsökning och elarbeten.

Kontakta en elektriker för att upprätta en gruppförteckning som placeras i närheten av elcentralen.

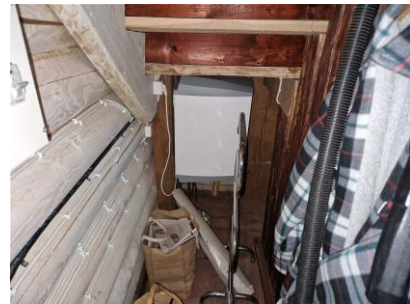
Varmvattenberedaren är olämpligt placerad.

När varmvattenberedaren finns i ett utrymme utan tätskikt ökar risken för fuktrelaterade skador i omkringliggande konstruktioner vid ett läckage.
