Besiktningssprotokoll

Anticimex Försäkringsbesiktning i samarbete med Fastighetsbyrån

Fastighetsbeteckning: Årbyn 49:1	
Fastighetsadress: Orrbyn 49	
Postnummer: 955 91	Ort: Råneå

Besiktningdatum: 2023-07-21	Protokollnummer: 67744670
Temperatur: + 14 °C	Väderlek: Mulet
Tekniker: Emma Engman	
E-post: emma.engman@Anticimex.se	
Kontor: Piteå	
Närvarande:

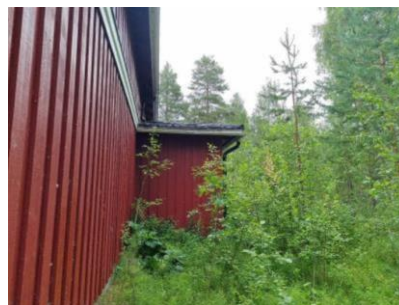
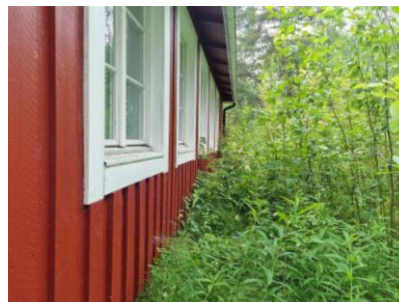
Växter finns i anslutning till byggnaden.

När det finns rabatter och växter nära byggnaden finns risk att fukt stannar kvar i väggarna. Detta kan i sin tur orsaka invändiga fuktskador. Växternas rötter kan också skada grundmuren och sätta dräneringsledningen ur funktion.

Ojämn mark närmast huset.

Området närmast huset rekommenderas att vara fritt från växtlighet.

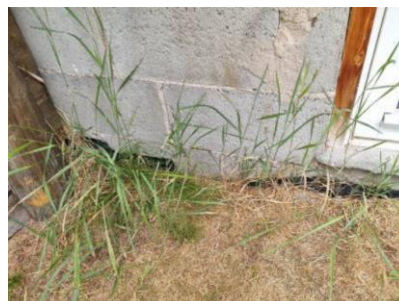
- Utvändigt fuktskydd ligger oskyddat ovan mark, list saknas. Risk finns att det utvändiga fuktskyddet skadas och funktionen försämras.

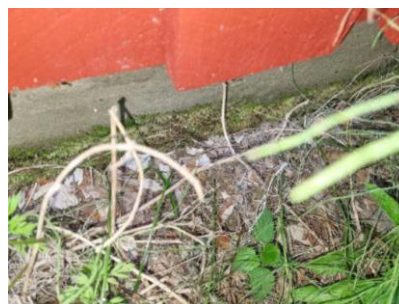
Hela sockeln har inte kunnat besiktas pga växtlighet.

- Mossa finns på sockel.
- Fogsläpp/otätheter förekommer.

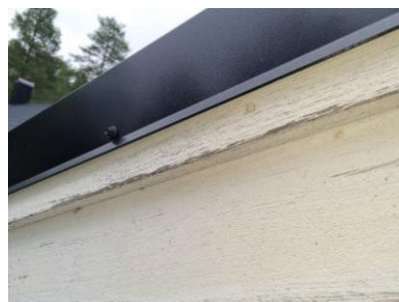
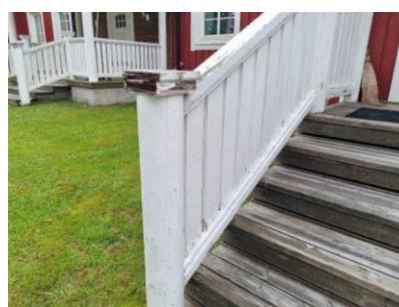
Kondensvatten från luftvärmepumpars utedelar leds inte bort från husgrunden.

Detta medför ökad risk för att vatten tränger in i anslutande konstruktioner, vilket i sin tur kan leda till fuktrelaterade skador. Observera att besiktning av byggnadens värmesystem eller värmepumpen inte har ingått i uppdraget.

- Målning/underhåll/byte förekommer på fasad och övriga trädetaljer såsom vindskivor och entrébroar.
- På fasaden vid entré i mitten av huset finns missfärgningar/mikrobiell påväxt.

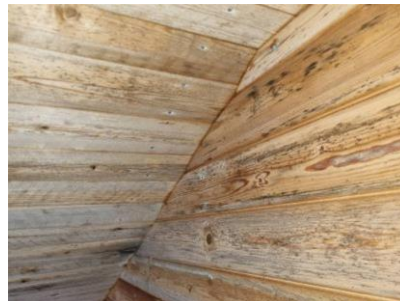
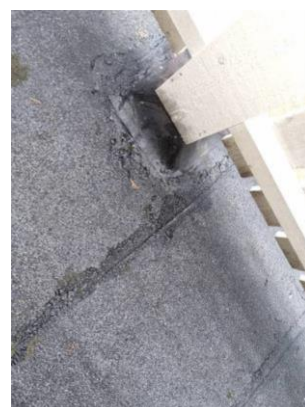
- Målning/underhåll förekommer på trädetaljer.
- Mikrobiell påväxt/missfärgningar finns på träväggar och tak.
- Äldre takpapp på golv med torrsprickor.

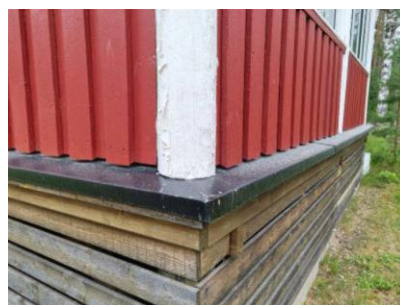
- Målning/underhåll förekommer på trädetaljer.
- Plastmatta har släppt från golv.
- Hängrännor lutar fel, regn/smältvatten leds ej bort.

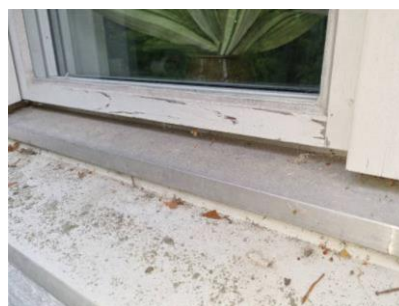
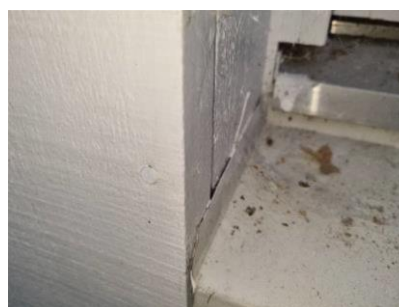
Isolerglas är äldre.

Befintliga fönster är äldre vilket betyder att tätningen mellan fönsterrutorna kan vara sämre. Detta kan leda till att missfärgning/imma kan uppstå mellan glasrutorna.

- Målning/underhåll förekommer kring en del fönster.
- Mindre otätheter finns vid en del fönsterblecks infästningar.
- Fönsterbleck saknas till källarfönster.

Utför målning/underhåll/tätning för att öka livslängden på fönster.

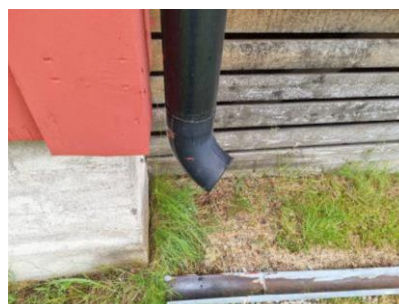
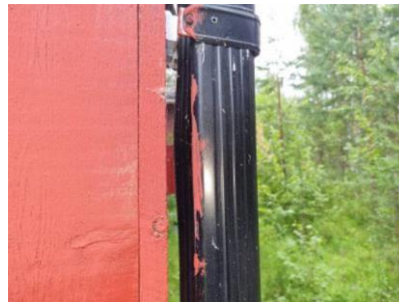
- Hängrännor lutar fel.
- Regn/smältvatten leds ej bort från huset.
- Frostsprängning finns på fals till stuprör.

Dessa brister medför en ökad risk för fuktskador på fasad, grundmur/sockel.

- Färgsläpp och rost förekommer på hängrännor.
- Stuprör sitter löst på baksidan/gaveln.

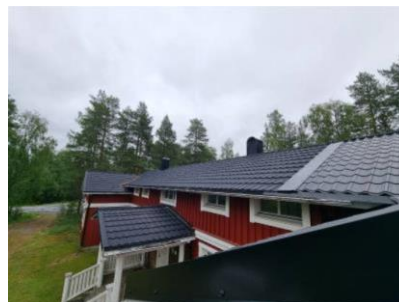
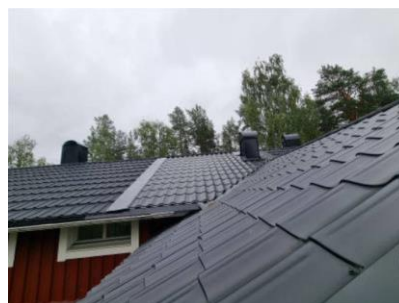
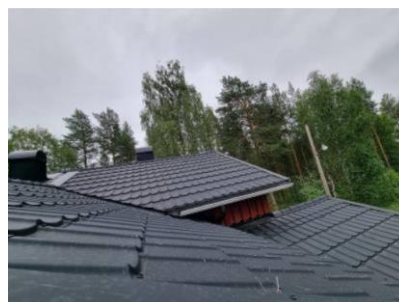
Taken ovan huset och ovan entrébroar är besiktade från balkong och från mark.

- Skräp finns på taket

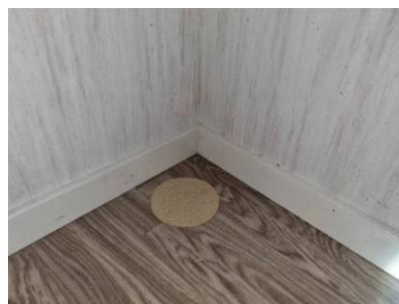
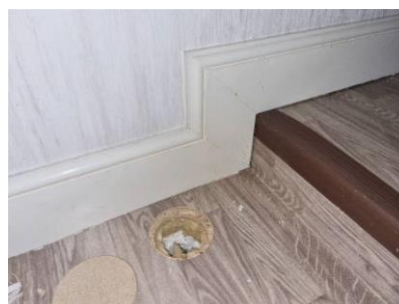
Vid kontroll av torpargrunden uppmättes fuktvärden över kritisk nivå för mikrobiell tillväxt och mikrobiell lukt upplevdes från provhål. Grunden är endast besiktad via provhål då den inte är krypbar.

Uteluftsventilerade torpargrunder med bjälklag av organiskt material har ofta fuktskador på grund av naturlig fuktpåverkan. Lukten som känns i grunden kan också spridas till boendemiljön.

- Provhål 1, i golv mot ytterväggshörn i passage/kontor: Den relativa fuktigheten uppmättes till 84% vid +6 grader.
- Provhål 2, i golv under trapp mot vägg: Den relativa fuktigheten uppmättes till 77% vid +6 grader.
- Organiskt material noterades på marken.

Det finns risk för mikrobiell tillväxt om den relativa fuktigheten (RF) i den omgivande luften är över 75 %. I furuvirke motsvarar det en fuktkvot (FK) på 17 %.

- Vi rekommenderar en fördjupad undersökning för att bedöma orsak och omfattning.

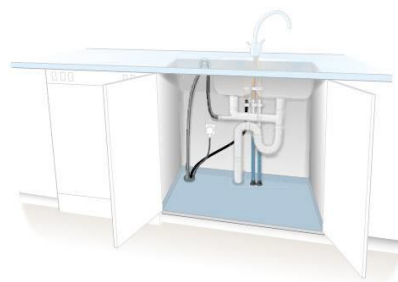
Fuktskydd saknas i diskbänksskåp, samt under kyl/frys

Utän fuktskydd är det svårt att upptäcka läckage från rörledningar. Vatten kan då tränga in i omkringliggande konstruktioner och orsaka fuktskador.

För att upptäcka eventuella läckage, installera ett fuktskydd.

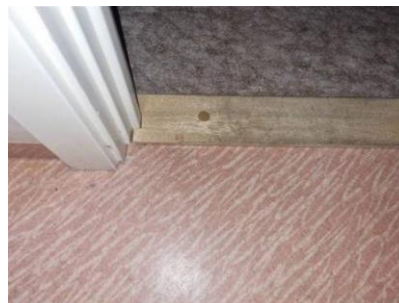
Uppvik av tätskikt saknas mot tröskel.
Detta kan medföra en ökad risk för fuktskador i omkringliggande konstruktioner/rum.

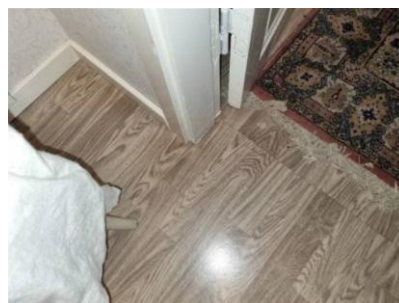
Uppvik av tätskikt saknas mot väggar och tröskel, töskel finns ej.
Dessa brister kan medföra en ökad risk för fuktskador i omkringliggande konstruktioner/rum.

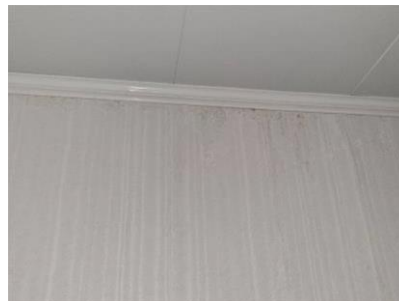
Fuktfläckar finns vid tak/vägg-vinkel, torrt vid kontroll.

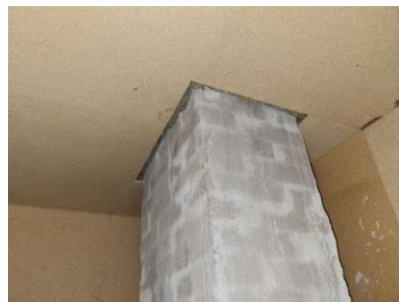
Mindre, lokal och äldre fuktfläck vid murstock. Torrt vid kontroll.

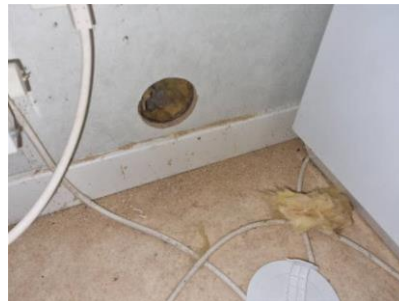
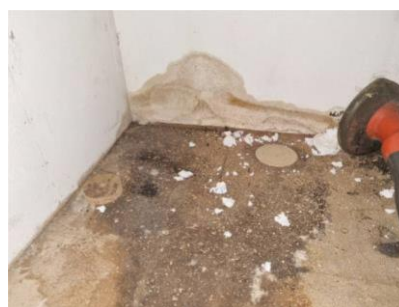
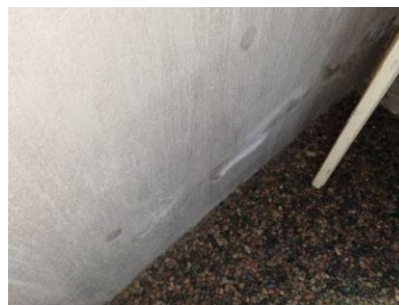
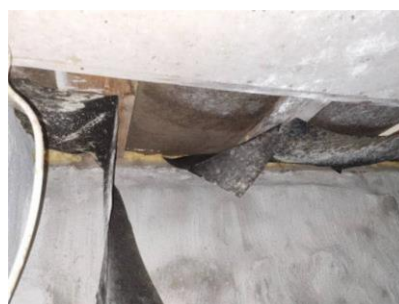
- Vid kontroll av golv och vägg- konstruktion uppmättes fuktvärden över kritisk nivå för mikrobiell tillväxt och mikrobiell lukt upplevdes från provhål och vid inträde till källaren.

Källargrundmurar med påreglade isolerade ytterväggar. Denna konstruktion får ofta skador på grund av naturlig fuktvandring.

- Provhål 1, i vägg i passage: Den relativa fuktigheten uppmättes till: 79% vid +9 grader.

Grundläggningen består av en betongplatta på mark utan underliggande isolering och med en flytande golvspånskiva på en cellplastisolering. Denna konstruktion får ofta fuktskador på grund av naturlig fuktvandring.

- Provhål 2, i golv i matkällaren mot vägg: Den relativa fuktigheten uppmättes till 82% vid +8 grader.

Det finns risk för mikrobiell tillväxt om den relativa fuktigheten (RF) i den omgivande luften är över 75 %. I furuvirke motsvarar det en fuktkvot (FK) på 17 %.

- I del av källare där grusgolv finns noterades spår av fukt på mark och saltutfällningar finns på väggar. Fuktskador noterades även i tak/undersida av golvkonstruktion.

- Vi rekommenderar en fördjupad undersökning för att bedöma orsak och omfattning. Det är viktigt att tänka på att denna rekommendation om fördjupad undersökning gäller hela källaren.

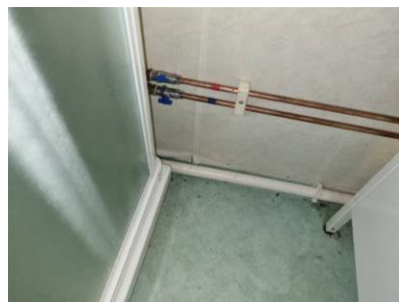
- ⚠ - Våtutrymmet har äldre yt-/tätskikt.
- Golvfallet mot golvbrunnar är bristfälligt utfört.

Eftersom funktionen, som innebär att ytskiktet/tätskiktet ska vara vattentätt, kan vara nedsatt finns en ökad risk att vatten tränger igenom ytskiktet/tätskiktet med vattenskador i omkringliggande konstruktioner som följd.
