# Besiktningsprotokoll

Anticimex Försäkringsbesiktning i samarbete med Fastighetsbyrån

| Fastighetsadress:<br>Altuna Ådalen 6 | |

| Besiktningsdatum:<br>2023-07-11 | Protokollnummer:<br>67711864 |

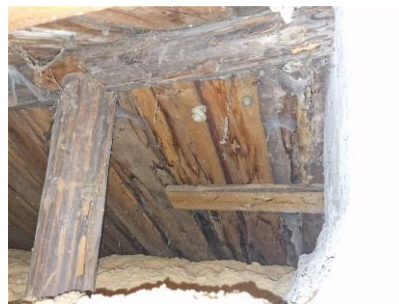
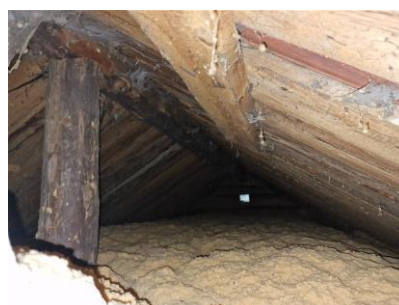
### Utvändigt / Vind

Vid kontroll av vinden uppmättes fuktvärden under kritisk fuktnivå för mikrobiell tillväxt och en normal lukt upplevdes. Fuktkvoten i underlagstak/takbjälkar uppmättes till under 6%.

Spår av tidigare fuktpåverkan, mikrobiell påväxt förekommer på underlagstaket

Det finns risk för mikrobiell tillväxt om den relativa fuktigheten (RF) i den omgivande luften är över 75 %. I furuvirke motsvarar det en fuktkvot (FK) på 17 %.

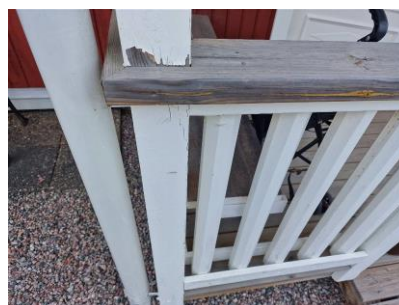
### Utvändigt / Farstuvist

Torrspäckor färgsläpp förekommer på trädelar.

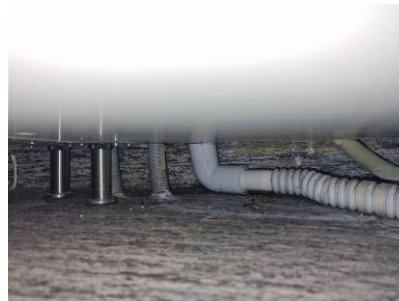
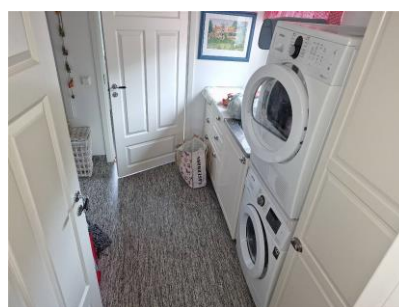
### Entréplan / Tvättstuga

Rör genomföring finns i golv. Bedöms ej öka risken för framtida fuktskador.

Ej utfört enligt gällande branschregler säker vatteninstallation.

Fuktindikering utfört utan anmärkning

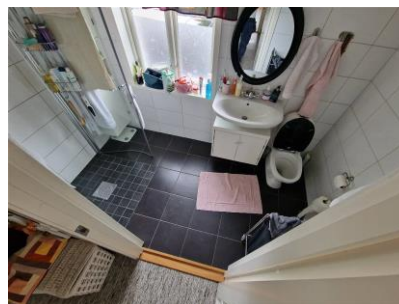
### Entréplan / Dusch/Toalett

Fuktindikering utfört utan anmärkning

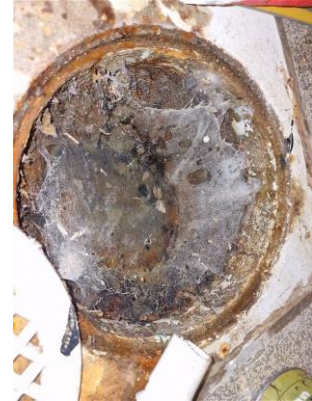
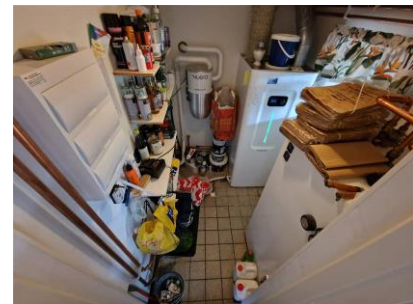
### Entréplan / Pannrum

Gjutjärnsbrunnen är rostangripen.

Det finns risk att golvbrunnen rostar sönder med fuktskador som följd.

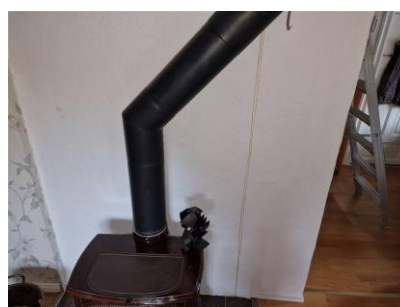
### Våning 2 / Allrum

Spår av tidigare fuktpåverkan på murstocken.
