Besiktningssprotokoll

Anticimex Försäkringsbesiktning i samarbete med Fastighetsbyrån

Fastighetsbeteckning: Tanumshede 1:130	
Fastighetsadress: Ljungvägen 11	
Postnummer: 45730	Ort: Tanumshede

Besiktningdatum: 2023-07-25	Protokollnummer: 67727612
Temperatur: 14 °C	Väderlek: Klart
Tekniker: Andreas Klövenäs	
E-post: Andreas.Klovenas@anticimex.se	
Kontor: Uddevalla	
Närvarande: Fastighetsägare

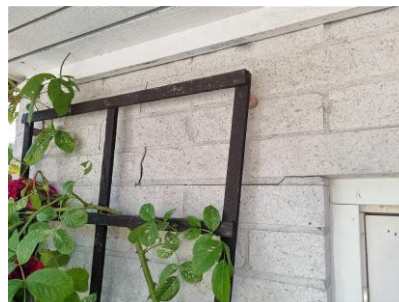
Utvändigt / Fasad

Glipor samt mindre sprickor finns i tegelfasaden.

Detta kan leda till fukt- och frysskador i konstruktionen.

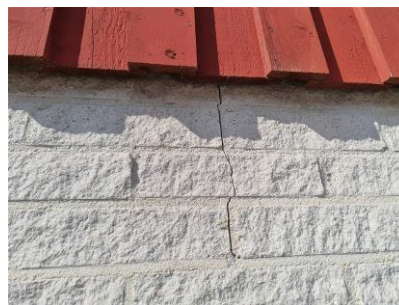
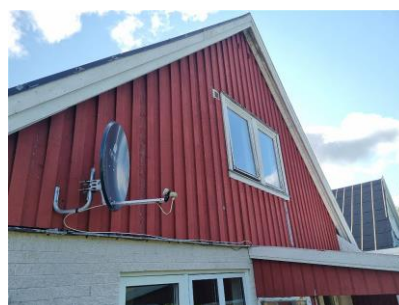
- Fasadbeklädnaden har färgsläpp och torrsprickor.

Fasadbeklädnad och träkonstruktioner där målningsbehov finns riskerar att få fukt- och rötskador på grund av sämre vattenavvisande förmåga.

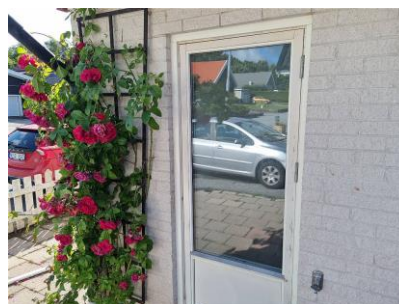
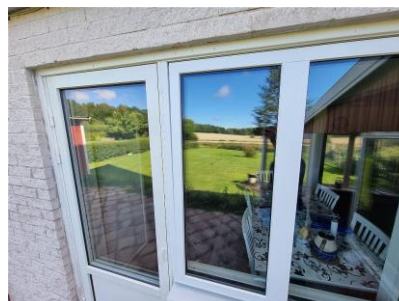
Utvändigt / Dörrar

Dörr har mindre färgsläpp och torrsprickor.

Infästning av altandörr som vetter mot uteplats har vissa brister.

För att öka livslängden på dörr rekommenderas målning och underhåll.

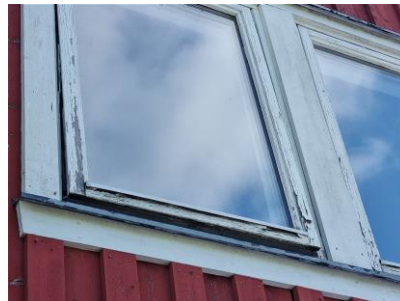
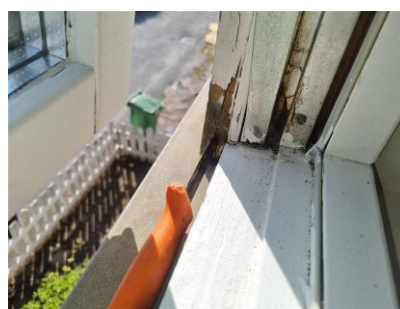
Utvändigt / Fönster

Fönster på övre plan är äldre isolerglasfönster som är i dåligt skick med färgsläpp och vissa rötskador på fönster samt omkringliggande träkonstruktioner.

Rötskadorna kan bero på olika saker, exempelvis bristfälligt underhåll, bakfall på fönsterbleck, målning, skruvar och beslag etc.

Fönster kommer på sikt behöva bytas. Det kan även framkomma följskador i omkringliggande konstruktioner vid friläggning.

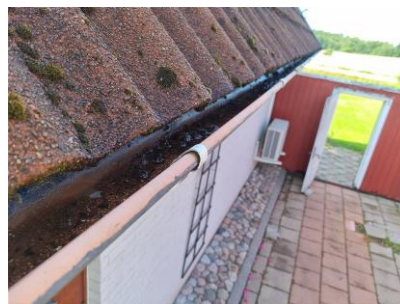
Utvändigt / Hängrännor / Stuprör

Hängrännor är äldre och rostangripna.

Rostskadade hängrännor leder ofta till läckage, vilket i sin tur innebär risk för fuktskador på fasad, sockel och i bakomliggande konstruktioner.

Hängrännor hade var även skräpfulla. Rensa hängrännor vid tillfälle.

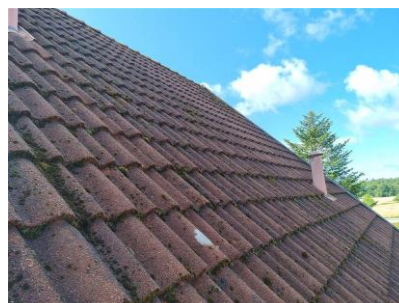
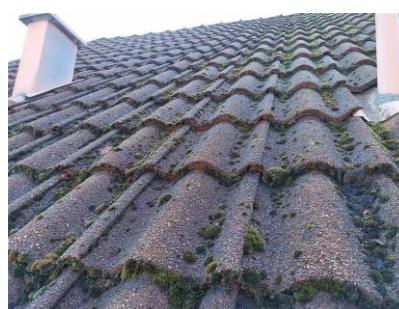
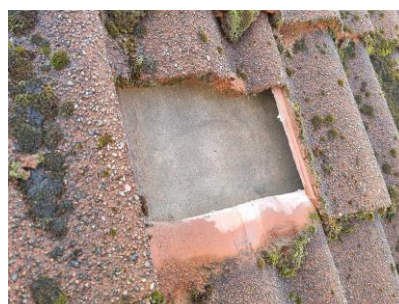
Utvändigt / Tak

- Yttertaket är äldre.
- Takpannornas ytskikt är slitet.
- Rikligt med mosspåväxt noterades vid besiktningstillfället.

Takpannor, plåtdetaljer och underlagspapp har enligt vår bedömning en begränsad livslängd. Eftersom husets taktäckning är äldre har det ett minskat motstånd mot vatteninträngning. Detta i sin tur kan leda till fuktskador på träläkt och vidare ner i underliggande konstruktioner.

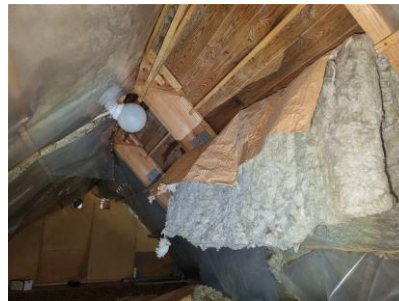
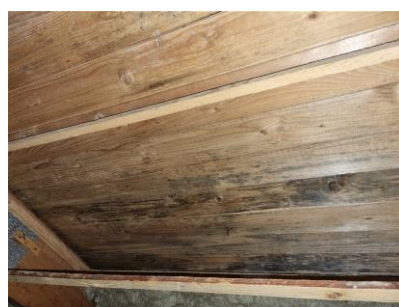
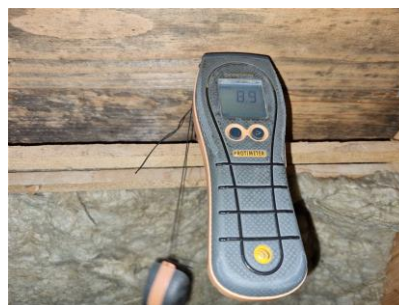
Utvändigt / Vind

Vid kontroll av vinden har fuktvärden under kritisk fuktnivå för mikrobiell tillväxt uppmätts, dock finns mikrobiell påväxt på underlagstak.

Ångspärr är otät.

Fuktkvoten i underlagstak/takbjälkar uppmättes till under 10 %.

Den upptäckta mikrobiella påväxten på underlagstaket är ett tecken på att vinden har tillförts eller tillförs fukt inifrån bostaden.

För att komma tillrätta med detta kan fuktillförseln inifrån bostaden behöva minskas. Det kan göras genom att ventilationen i bostaden förbättras samt att eventuella otätheter i vindsbjälklaget (tak-/väggvinklar, taklucka med mera) tätas. Läs Anticimex faktablad om oppvärmda vindsutrymmen för tips och råd.

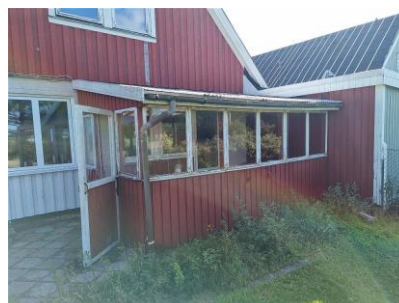
Utvändigt / Uterum

Rötskador och otätheter finns på uterumets träkonstruktion samt tak.

Rötskador är ett tecken på bristande underhåll över tid och resulterar i nedsatt fuktskydd och hög fuktpåverkan.

Man bör förvänta sig följskador i underliggande konstruktioner vid friläggning och renovering.

Vi rekommenderar en fördjupad undersökning för att bedöma orsak och omfattning.

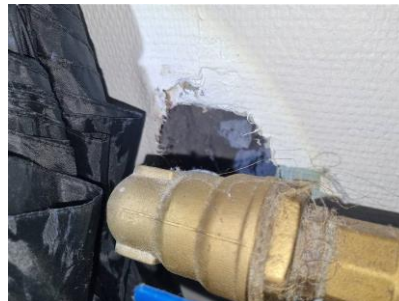
Blå lättbetong finns i byggnaden.

Denna typ av lättbetong är i vissa fall radonhaltig.

Vi rekommenderar en radonmätning eller att du kontrollerar om radonmätning har genomförts tidigare.

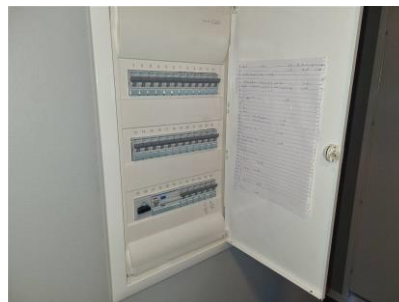
El-centralen har jordfelsbrytare.

Jordfelsbrytare finns installerad vid elcentralen. Komplette förteckning finns.

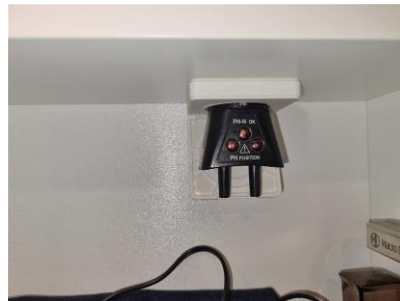
Funktionskontroll av jordade eluttag.

Vid stickprovskontroll av jordade eluttag noterades felkoppling.

Kontakta en elektriker för kontroll och åtgärd.

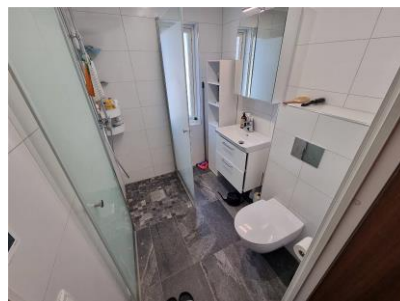
- Golvlutning utanför duschzon är något bristfällig.
- I duschzon tandar plattsättning något.

Bristfällig golvlutning medför ökad risk för att vatten blir stående i golvet lågpunkter, vilket kan orsaka missfärgningar på klinker/fogar samt att "unken" lukt uppstår.

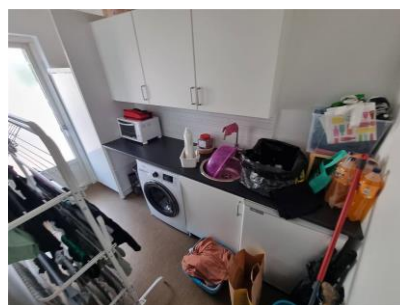
Entréplan / Tvättstuga

- Våtutrymmet har äldre yt-/tätskikt med otäta skarvar, samt vissa skador i golvmattan.
 - Brunnen gick inte att inspektera vid besiktningen då den var placerad under tvättmaskinen.
- Dock kunde visst mattsläpp noteras vid brunnens klämringsanslutning
- Våtrumsfläkt ur funktion vid besiktningstillfället.

Eftersom funktionen, som innebär att ytskiktet/tätskiktet ska vara vattentätt är äldre och har passerat sin tekniska livslängd kan det därför finns en ökad risk att vatten tränger igenom ytskiktet/tätskiktet med vattenskadorna i omkringliggande konstruktioner som följd.

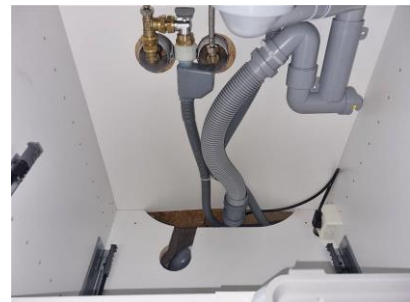
Entréplan / Kök

⚠ Fuktskydd saknas i diskbänksskåp i köket.

Utan fuktskydd är det svårt att upptäcka läckage från rörledningar. Vatten kan då tränga in i omkringliggande konstruktioner och orsaka fuktskador.

För att upptäcka eventuella läckage, installera ett fuktskydd.

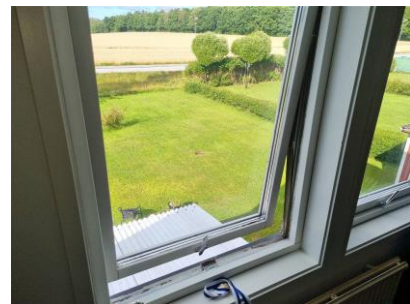
Övre plan / Allmänt

⚠ Isolerglas är äldre.

Befintliga fönster är äldre vilket betyder att tätningen mellan fönsterrutorna kan vara sämre. Detta kan leda till att missfärgning/imma kan uppstå mellan glasrutorna.

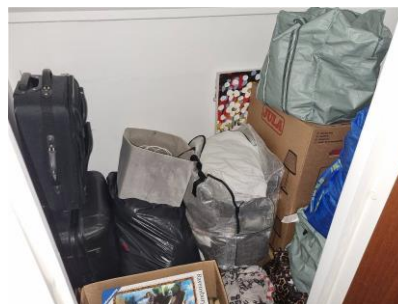
Övre plan / Klädkammare

Golv och väggar är delvis skymda av bohag och har därför ej kunna besiktigas i sin helhet.

Vi rekommenderar en kompletterande besiktning när utrymmet är tillgängligt.

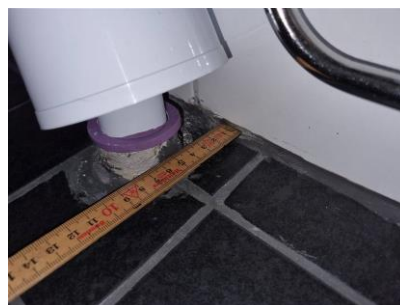
Övre plan / Toalett

Avloppsstos till tvättställ är placerad något nära vägg samt påvisar vissa otäheter mot underliggande konstruktion.

Täta genomföring med lämplig mjukfog.

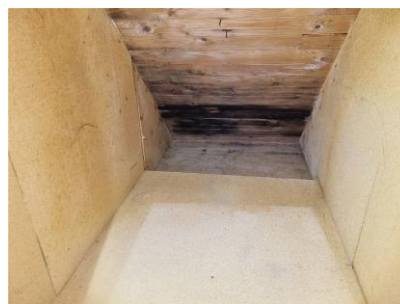
Övre plan / Sidovindar

Mikrobiell påväxt finns på underlagstaket.

Den upptäckta mikrobiella påväxten på underlagstaket kan vara ett tecken på att vinden tillförs fukt inifrån bostaden och/eller uteluften.

Vi rekommenderar en fördjupad undersökning för att bedöma orsak och omfattning.

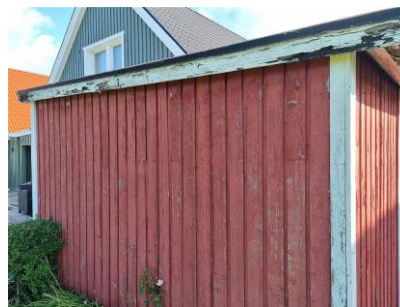
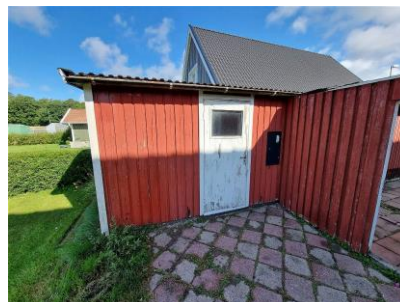
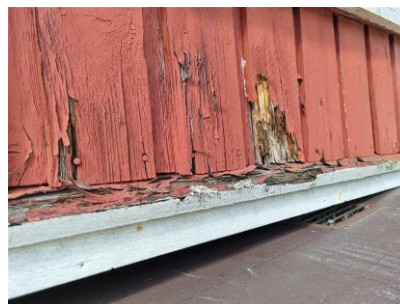
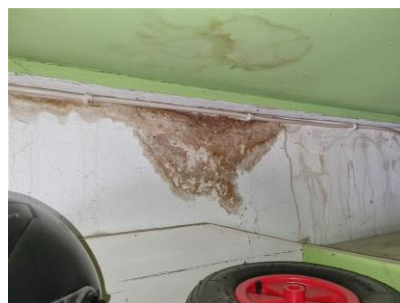
Utvändigt / Garage utvändigt

- Fuktfläckar finns längs innertak och vägg.
- Äldre plåttak med ytrost samt otäta infästningar.
- Utvändigt är träkonstruktioner så som panel, vindskivor och dörrar i generellt behov av byte / underhåll.

Vi rekommenderar en fördjupad undersökning för att bedöma orsak och omfattning.
