**Fastighetsuppgifter**

Idre 5:3

Bergevägen 1

Uppdragsnummer	WA3383 (1)
Besiktningsdatum	2023-07-20
Besiktningföretag	OBM Besiktning i Dalarna AB
Besiktningförrättare	Lars Norström
Närvarande	Fastighetsägare och hyresgäst
Giltig till och med	2024-07-20

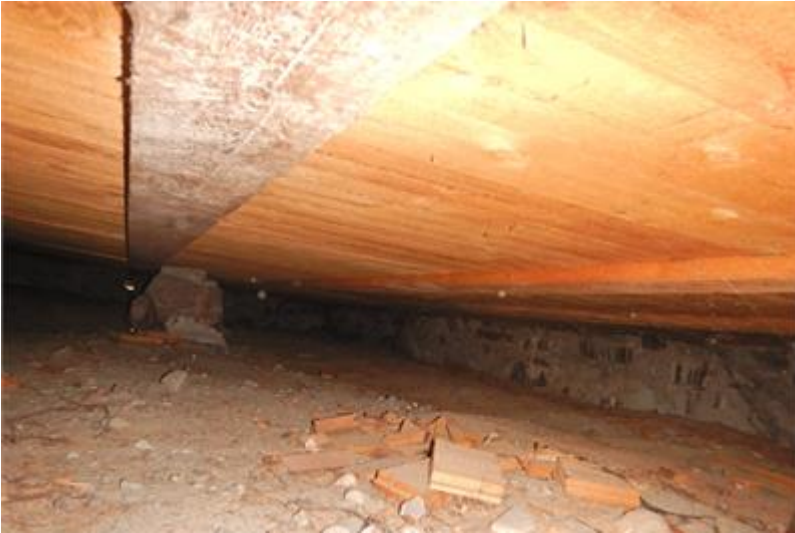
Byggnadsdel	Under sovrum 1 entréplan
Konstruktionsdel	Torpargrund/bjälklag
Konstruktionsuppbyggnad	Undersida av brädor, träreglar med isolering troligtvis av sågspån och trägol.

Vid kontroll uppmättes 13%FK i undersida av bjälklag.  
Virkesspill noteras på markytan.

Det kritiska gränsvärdet för mikrobiell tillväxt brukar anges till ca 17% fuktkvot (FK).

Notera att stickprovsmässig undersökning är utförd samt att mätvärden normalt sett kan variera över årstiderna. För att säkert fastställa konstruktionens kondition och fuktstatus måste en mer omfattande undersökning utföras.
