Idre 5:3

Bergevägen 1

Uppdragsnummer	WA3383 (2)
Besiktningsdatum	2023-07-20
Besiktningföretag	OBM Besiktning i Dalarna AB
Besiktningförrättare	Lars Norström
Närvarande	Fastighetsägare och hyresgäst
Giltig till och med	2024-07-20

Byggnadsbeskrivning	Byggnadsår
Huset är ett 1-planshus grundlagd på kryppgrund.	1909
Till eller ombyggnad	Övrigt
Ombyggnad -21	Vid besiktningstillfället var bostaden möblerad.

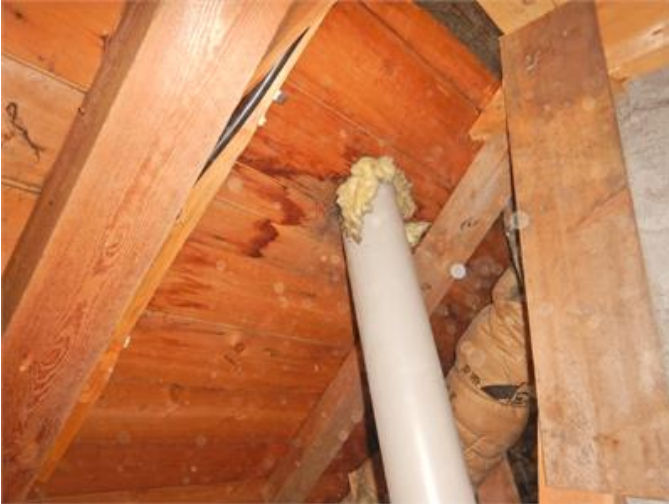
Mindre missfärgning omkring genomföring.

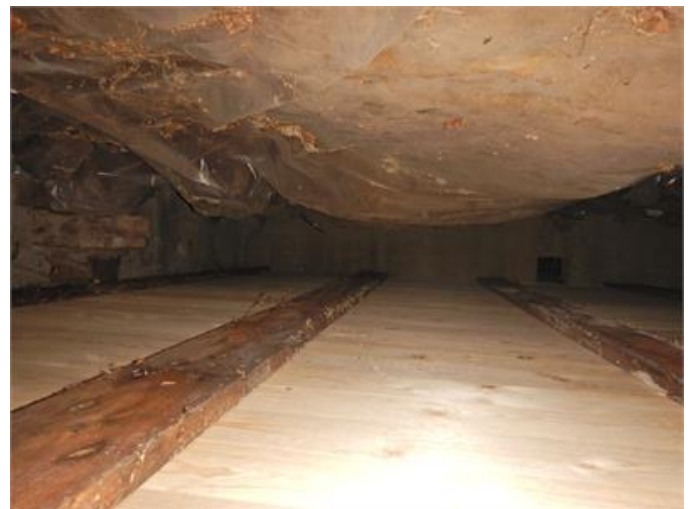
Undersida av bjälklag under sovrum.

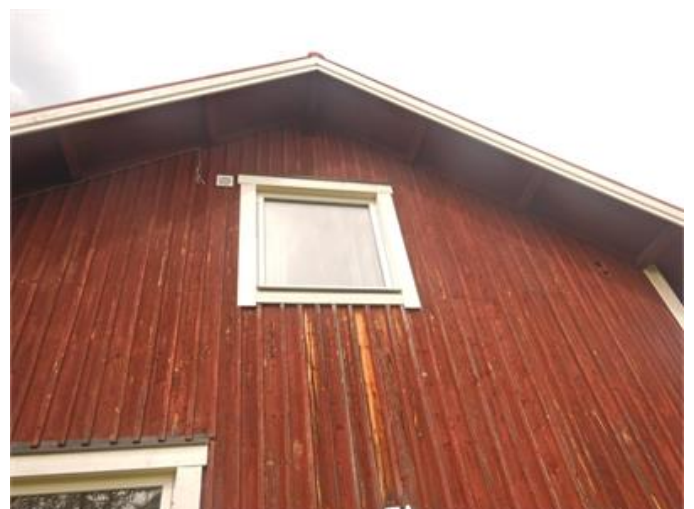
Underhålls behov av fasad

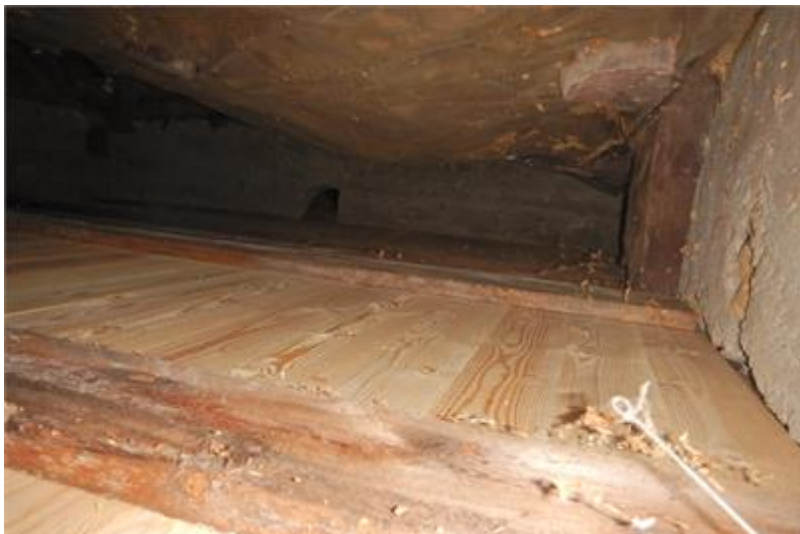
Byggnadsdel	Torpargrund under lägenhet
Konstruktionsdel	Undersida av bjälklag
Konstruktionsuppbyggnad	Markyta täckt med plastfolie, undersida av brädor, träreglar med mellanliggande isolering troligtvis av mineralull, spånskiva och ytskikt.

Kontroll utför genom ventil i grundmur vid kök.
Vid kontroll uppmättes 15%FK.

Det kritiska gränsvärdet för mikrobiell tillväxt brukar anges till ca 17% fuktkvot (FK).

Notera att stickprovsmässig undersökning är utförd samt att mätvärden normalt sett kan variera över årstiderna. För att säkert fastställa konstruktionens kondition och fuktstatus måste en mer omfattande undersökning utföras.
