Fastighetsuppgifter

Fastighetsbeteckning
Norra Husby 1:114
Adress
Balders hage 27
61971 Vagnhärad

Uppdragsnummer	A22848
Besiktningdatum	2022-09-07
Besiktningsföretag	OBM Byggnadsmiljö AB
Besiktningsförrättare	Peter Tjerneng
Närvarande	Säljare
Giltig till och med	2023-09-07

Byggnadsbeskrivning
2plans mellanliggande radhus.

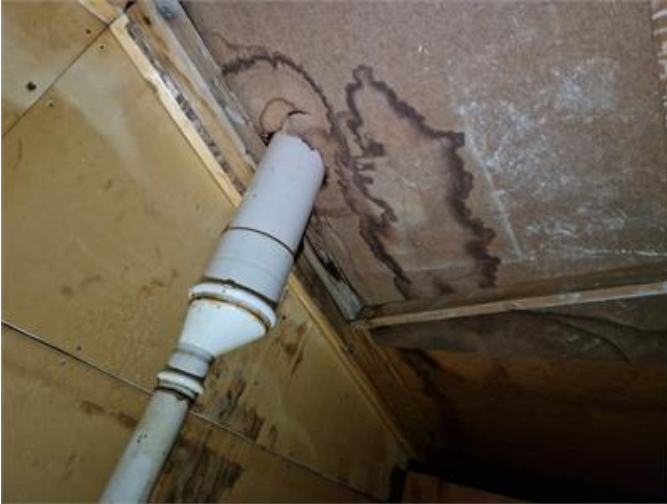
Fuktfäckor på underlagstakets board. - Vind

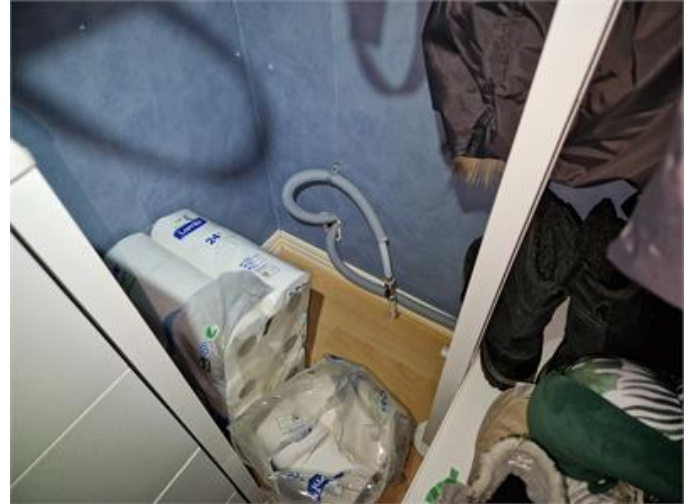
Koppling på tappvatten utan fuktsäkerhet. - Klädkammare

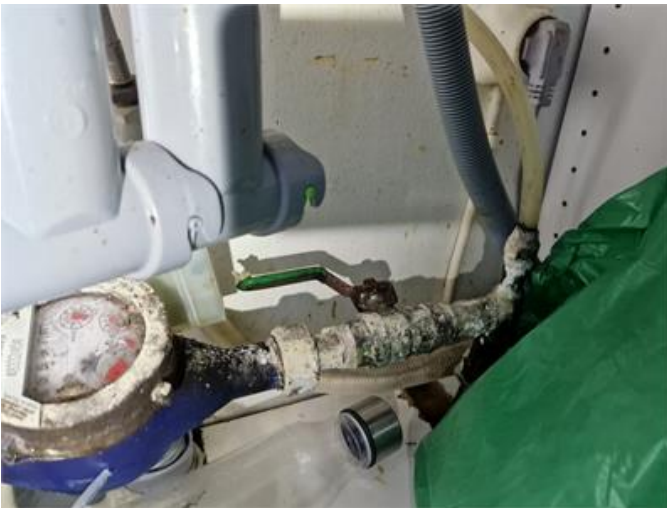
Ärgningar på vattenmätare. - Kök

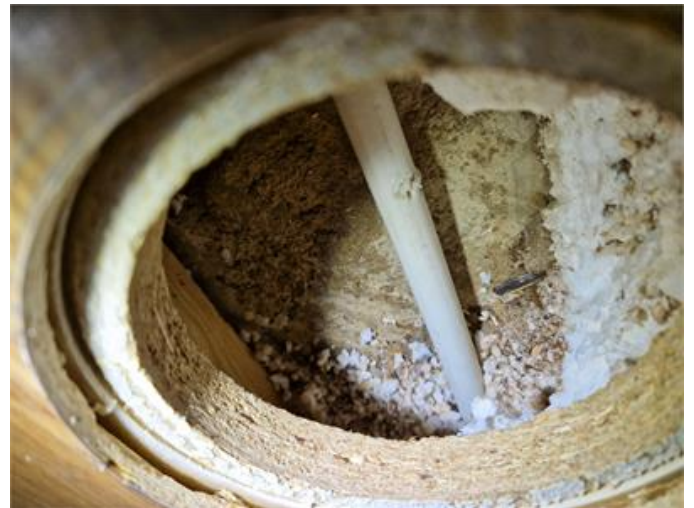
Åverkan på plast och isolering i golv. - Kök.

Det noterades åverkan av plasten och cellplast, sannolikt av möss. Betongplattan var vid platsen kännbart fuktig.

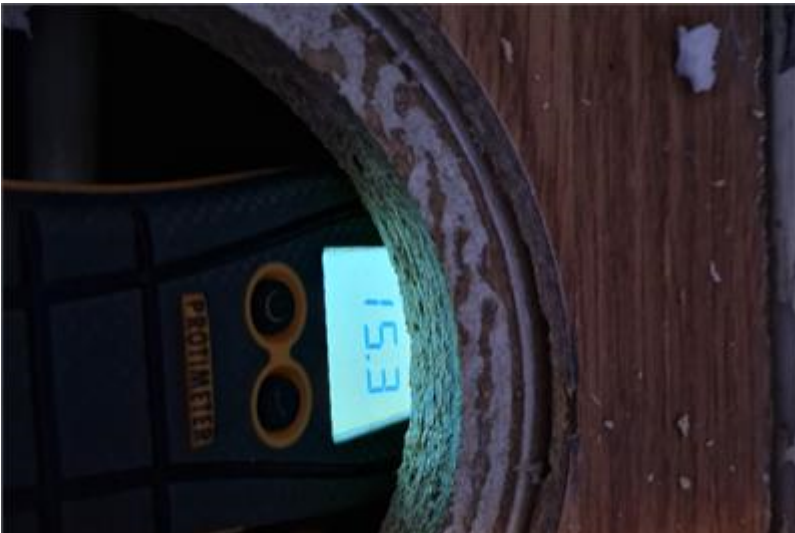
Bilaga 1 för kontroll av valda konstruktioner

Byggnadsdel	Entréplan golv
Konstruktionsdel	Flytande golv. Innerväggssyll.
Konstruktionsuppbyggnad	Betongplatta på mark, plastfolie, cellplast, spånskiva. Intelligande vägg av trä

Det kritiska gränsvärdet för mikrobiell tillväxt brukar anges till ca 15-17% fuktkvot (FK). Fuktkvot uppmättes till 15,3%FK ($\pm 2\%$) i träväggsregel. Regeln var vid platsen inte i direkt kontakt med betongplattan.

Vidare teknisk undersökning har rekommenderats.

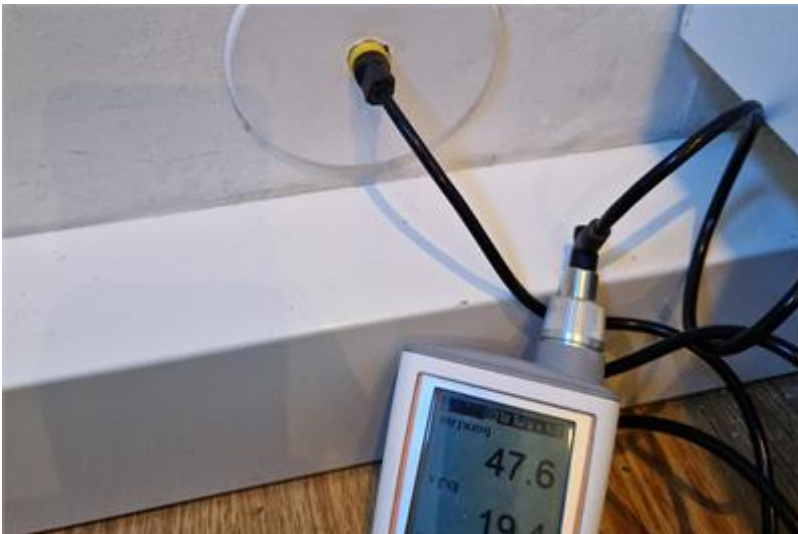
Bilaga 2 för kontroll av valda konstruktioner

Byggnadsdel	Entréplan, Yttervägg
Konstruktionsdel	Ytterväggssyll
Konstruktionsuppbyggnad	Betonplatta på mark med ytterväggssyll mot plattan.

Det kritiska gränsvärdet för mikrobiell tillväxt brukar anges till ca 70-75% relativ fuktighet (RF). Relativ fuktighet uppmättes till 47%FK ($\pm 2\%$) i väggen ovanför regeln. Det var inte möjligt att nå syllen utan större förstörande ingrepp.

Inga indikationer på skador noterades.
