# Besiktningsprotokoll

Anticimex Försäkringsbesiktning i samarbete med Fastighetsbyrån

| Fastighetsadress:<br>Eksjöhovgårdsvägen 25 | |

| Besiktningsdatum:<br>2023-07-27 | Protokollnummer:<br>67740016 |

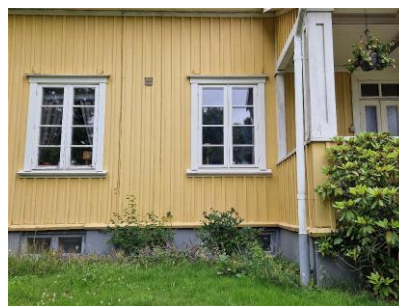
Utvändigt fuktskydd är äldre.

Eftersom källarens utvändiga fuktskydd (dagvattensystem, dräneringssystem samt källarytterväggarnas utvändiga fuktskydd) är äldre, så kan systemet ha nedsatt funktion. Detta ökar risken för invändiga fuktskador i källaren.

Växter finns i anslutning till grundmur.

Området närmast huset rekommenderas att vara fritt från växtlighet.

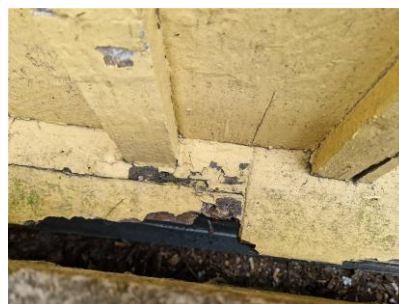
Panelbrädor har mindre rötskador.  
Fasadpanelen är i behov av målning/underhåll.

Fasadbeklädnad och träkonstruktioner där målningsbehov finns riskerar att få fukt- och rötskador på grund av sämre vattenavvisande förmåga. För att öka livslängden på fasadbeklädnaden rekommenderas målning och underhåll. I samband med ommålning rekommenderas att de rötskadade panelbrädorna byts ut.

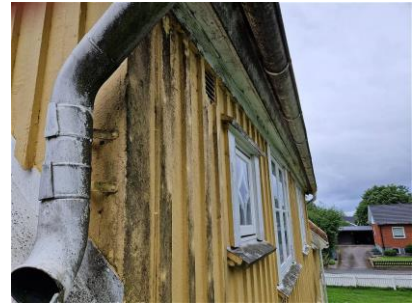
På husets norra sida finns det algpåväxt på fasaden.

Utför fasadtvätt för att förlänga livslängden på fasaden.

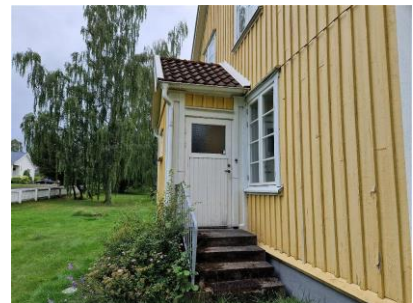
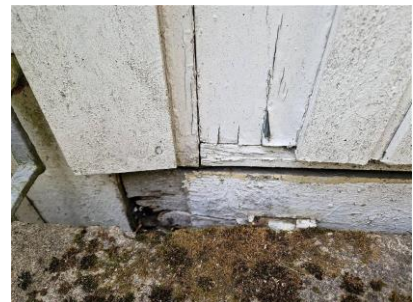
Rötskador noterat runt dörren intill plansteget.

En fördjupad undersökning rekommenderas för att bestämma orsak och omfattning.

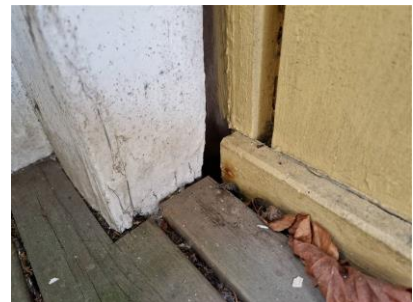
Räcket har mindre rötskador och färgsläpp.

Mindre rötskador finns i räcke.

Byt ut de skadade delarna och utför kontinuerligt underhåll på alla trädetaljer.

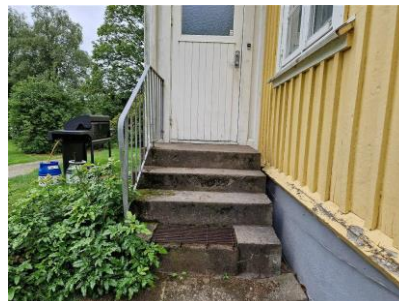
Sprickor finns på trappstegen.

Bedöms inte ha lett till några underliggande skador.

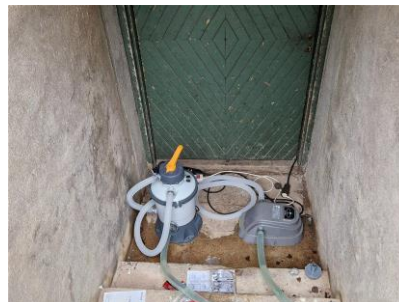
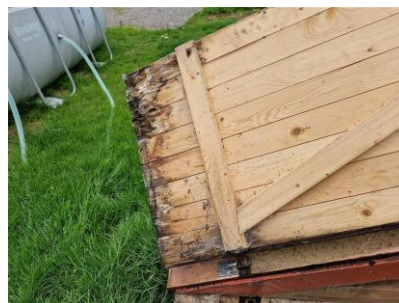
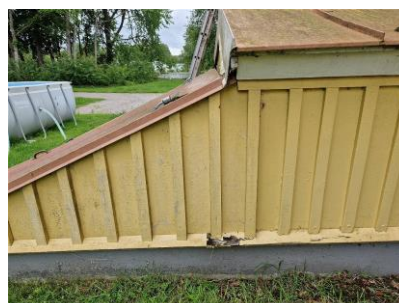
Installation till pool är olämpligt placerad i källartrappan. Denna installation ökar fuktbelastningen i utrymmet och kan vid ett eventuellt haveri riskera att tillföra mycket vatten som kan leda till skador.

Mindre rötskador finns i dörr.

Dessa bedöms inte ha lett till bakomliggande skador.

Det har även noterats fuktfläckar på väggarna och innertaket. Inga förhöjda fuktvärden uppmättes.

Rötskador finns på utsidan.

Byt ut de skadade delarna och utför kontinuerligt underhåll.

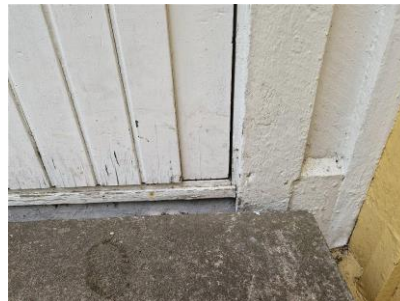
Tröskelbleck saknas under dörr.

Avsaknad av tröskelbleck medför att det finns risk för att vatten kan rinna in och orsaka fuktskador på tröskel och/eller i kringliggande vägg och bjälklag.

Målning och underhåll rekommenderas på dörrarna för att förlänga livslängden på dem.

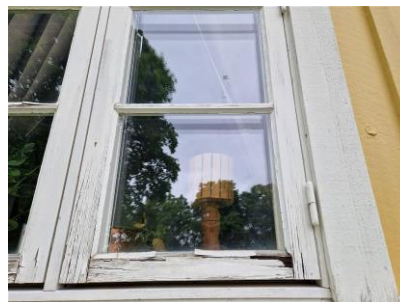
Rötskador finns i fönsterkarm.

Rötskadorna kan bero på olika saker, exempelvis bristfälligt underhåll, bakfall på fönsterbleck, målning, skruvar och beslag etc.

Vi rekommenderar en fördjupad undersökning för att bedöma orsak och omfattning.

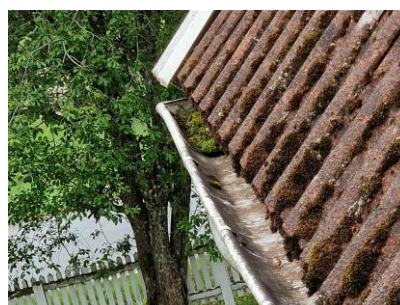
Hängrännor är skräpfyllda.

Eftersom hängrännor är fulla med skräp finns risk för fuktskador på fasad och sockel då vatten kan svämma över.

Lövsilar finns inte.

När det saknas lövsilar så finns det risk att det blir stopp i dagvattenledningen.

För att förhindra översvämning rekommenderas rensning av hängrännor.

För att hindra stopp i dagvattenledningar rekommenderas komplettering av lövsilar.

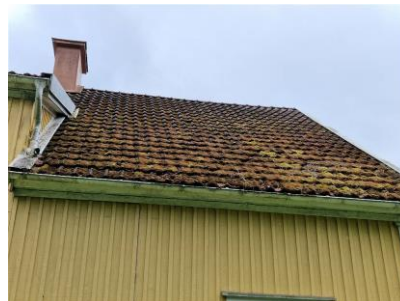
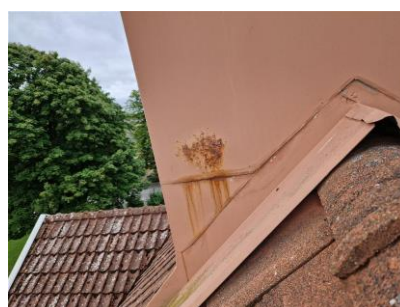
Mosspåväxt finns på takpannor.

Mossa som växer på taket kan leda till att taktäckningen har ett minskat motstånd mot vatteninträngning. Detta i sin tur kan leda till fuktskador på träläkt och takkonstruktionen vilket kan resultera i mikrobiella skador (angrepp av mikroorganismer).

Rost har noterats på plåtanslutningen kring murstocken. Bättringsmåla plåten för att förhindra att rostangreppet blir större.

För att öka livslängden på taket rekommenderas att mossan tas bort från takpannorna.

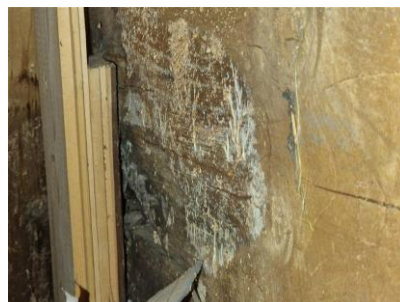
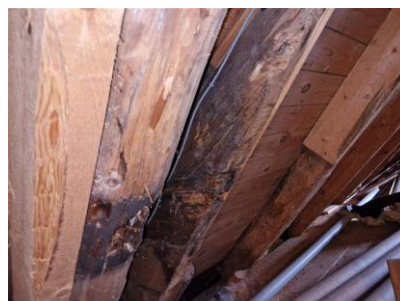
Underlagstaket har äldre fuktfläckar.

Noterade fuktfläckar uppstod innan takomläggningen.

Dock har spår av eventuellt hussvamp noterats. Eftersom uppgifter om tidigare renoveringar och reparationer saknas rekommenderas det att en fördjupad undersökning görs på vinden.

Prov behövs tas på påväxten för en vidare artbestämning.

Det behövs säkerställas om angreppet är aktivt och om en eventuell sanering behövs göras.

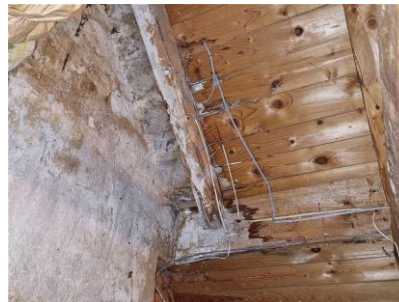
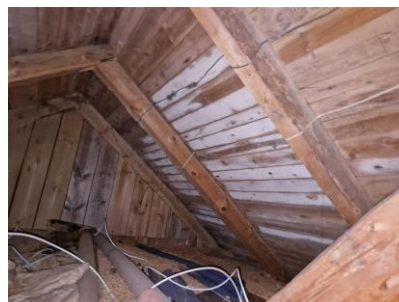
Mikrobiell påväxt finns på underlagstaket.

Detta kan vara ett tecken på att vinden tillförs fukt inifrån bostaden. Observera att besiktning av bostadens ventilationssystem inte har ingått i uppdraget.

Vid kontroll av vinden uppmättes fuktvärden under kritisk fuktnivå för mikrobiell tillväxt och en normal lukt upplevdes. Fuktkvoten i underlagstak/takbjälkar uppmättes till 9 %.

För att komma tillrätta med detta kan fuktillförseln inifrån bostaden behöva minskas. Det kan göras genom att ventilationen i bostaden förbättras samt att eventuella otätheter i vindsbjälklaget (tak-/väggvinklar, taklucka med mera) tätas. Läs Anticimex faktablad om uppvärmda vindsutrymmen för tips och råd.

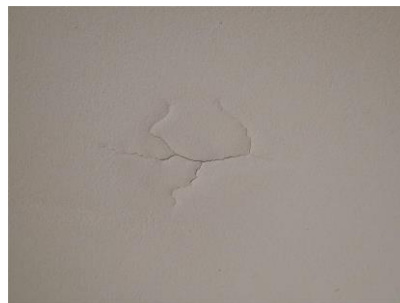
Sprickor finns i det spända papptaket.

Dessa bedöms inte ha lett till bakomliggande skador.

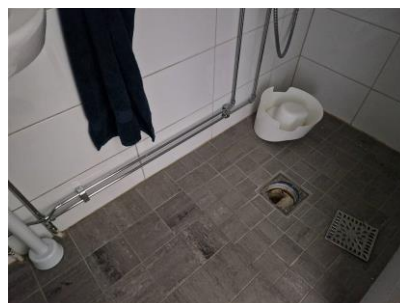
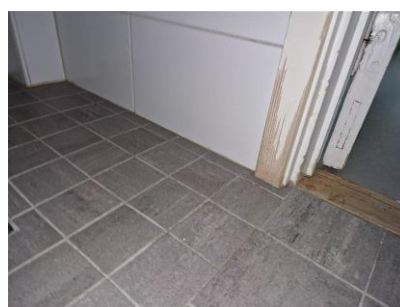
Golvbrunnen är inte utbytt i samband med renovering.

När golvbrunnen inte är utbytt i samband med renoveringen är det inte fackmässigt\* utfört. Risk finns att det nya tätskiktet inte har kunnat anslutas till golvbrunnen på ett riktigt sätt, vilket kan leda till fuktskador i omkringliggande konstruktioner.

Rör genomföring finns i golv.

När rör genomföringar finns i golv är det inte fackmässigt\* utfört. Rör genomföringar i golvet medför en ökad risk för att vatten tränger ner i omkringliggande konstruktioner och orsakar fuktskador.

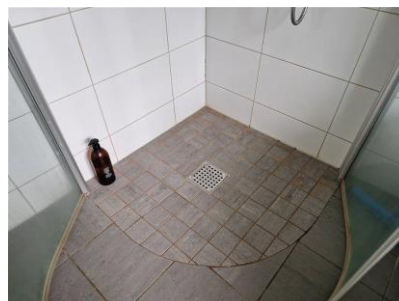
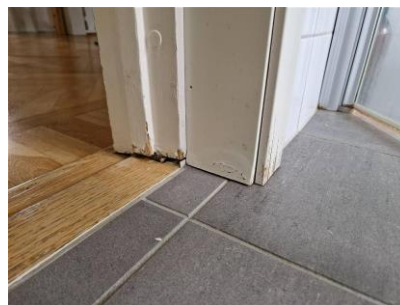
Missfärgningar noterat på fogar i duschen.

Tecken på att foder och dörrkarm har varit utsatt av vatten.

Fönster placerat i duschzonen. Undvik vattenbegjutning på fönstret genom att montera dit tex. ett duschdraperi.

Inget som tyder på en underliggande skada. Rengöring av fogarna rekommenderas.

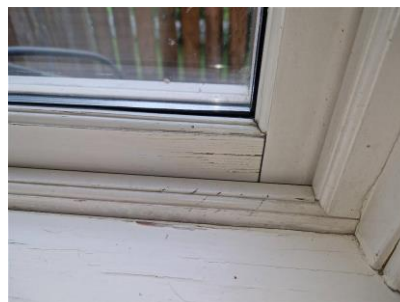
Kondens på fönster.

Kondensspår på fönstrens insida tyder på att bostadens allmänventilation är bristfällig. Observera att besiktning av bostadens ventilationssystem inte har ingått i uppdraget.

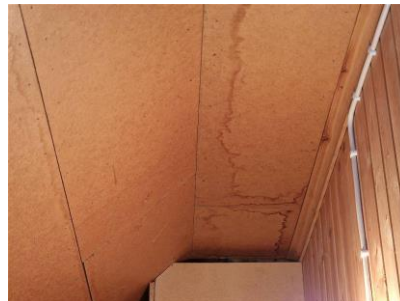
Fuktfäckar har noterats på innertaket.

Inga förhöjda fuktvärden uppmättes. Bedöms som en gammal skada.
