Besiktningssprotokoll

Anticimex Försäkringsbesiktning i samarbete med Fastighetsbyrån

Fastighetsbeteckning: Hyttträngen 6	
Fastighetsadress: Hyttskrivarevägen 7	
Postnummer: 771 31	Ort: Ludvika

Besiktningdatum: 2023-08-03	Protokollnummer: 67738845
Temperatur: 15 °C	Väderlek: Mulet
Tekniker: Petrus Annersten	
E-post: petrus.annersten@anticimex.se	
Kontor: Falun	
Närvarande: Ingen säljare var närvarande under besiktningen

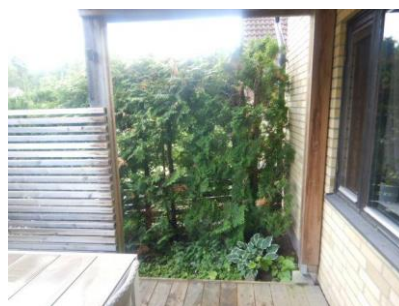
Växter finns i anslutning till byggnaden.

När det finns rabatter och växter nära byggnaden finns risk att fukt stannar kvar i väggarna. Detta kan i sin tur orsaka invändiga fuktskador. Växternas rötter kan också skada grundmuren och sätta dräneringsledningen ur funktion.

Området närmast huset rekommenderas att vara fritt från växtlighet.

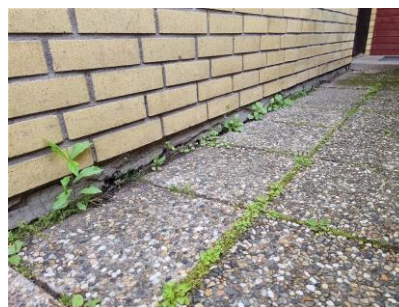
Sprickor och putssläpp finns i sockel.

Dessa bedöms inte ha lett till bakomliggande skador.

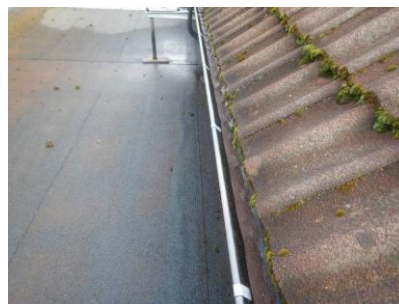
Grus från takpannor finns i hängrännor (rensa).

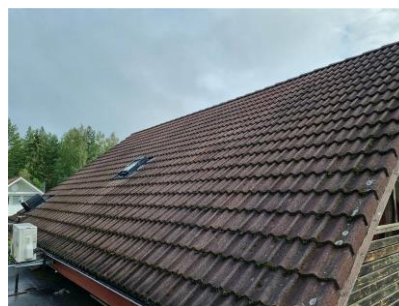
Yttertaket är äldre.

Takpannor, plåtdetaljer och underlagspapp har enligt vår bedömning en begränsad livslängd. Eftersom husets taktäckning är äldre har det ett minskat motstånd mot vatteninträning. Detta i sin tur kan leda till fuktskador på träläkt och vidare ner i underliggande konstruktioner.

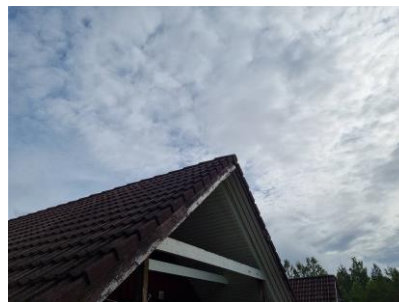
Mosspåväxt finns på takpannor.

Mossa som växer på taket kan leda till att taktäckningen har ett minskat motstånd mot vatteninträning. Detta i sin tur kan leda till fuktskador på träläkt och takkonstruktionen vilket kan resultera i mikrobiella skador (angrepp av mikroorganismer).

Rötskador och färgsläpp noterades i vindskivor.

För att öka livslängden på taket rekommenderas att mossan tas bort från takpannorna.

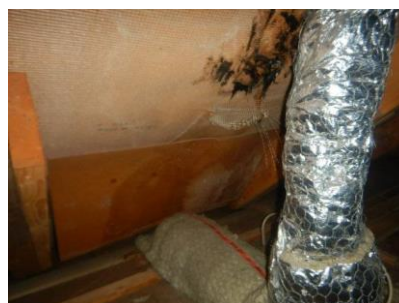
Underlagstaket består av träfiberskivor. Fläckar och rinningar noterades på några ställen. Torrt vid besiktning.

Eftersom underlagstaket består av träfiberskivor utan yttre täckning av papp under takbeklädnaden, finns risk vid ogynnsam väderlek att regnvatten/snö tränger in i skivskarvar med läckage på vindsutrymmet som följd. Med tiden kan även träfiberskivorna drabbas av fuktskador.

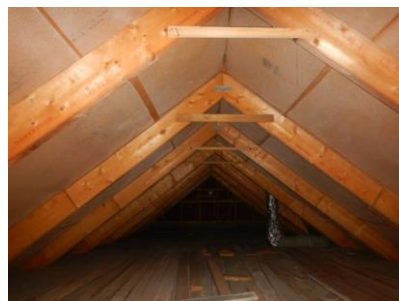
Vid kontroll av vinden uppmättes fuktvärden under kritisk fuktnivå för mikrobiell tillväxt och en normal lukt upplevdes. Fuktkvoten i underlagstak/takbjälkar uppmättes till 8 %.

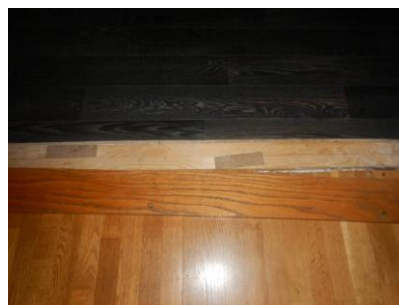
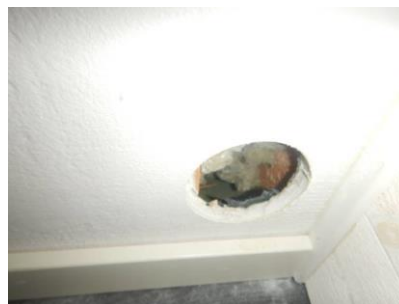
Vid kontroll av golvkonstruktion uppmättes fuktvärden under kritisk nivå för mikrobiell tillväxt och normal lukt upplevdes.

Grundläggningen består av en betongplatta på mark utan underliggande isolering och med ett flytande golv på en cellplastisolering. Fuktkvoten uppmättes till 8 % i mellanliggande regel.

Flytande golvkonstruktion och eventuella väggsyllar riskerar att drabbas av fuktskador på grund av naturlig fuktpåverkan om fuktskyddet är bristfälligt utfört alternativt saknas. Fuktvandring kan ske från marken genom betongen till organiskt material genom så kallad kapillärsugning och diffusion, vilket kan leda till skador med lukt av mikrobiell karaktär. Om väggsyllarna är tryckimpregnerade kan även en kemisk lukt förekomma.

Vid kontroll av väggkonstruktionen togs provhål i väggen. Fuktvärden uppmättes under kritisk fuktnivå för mikrobiell tillväxt och normal lukt upplevdes. Relativ fuktighet uppmättes till 56 % och Fuktkvoten i impregnerad syll uppmättes till 15 %.

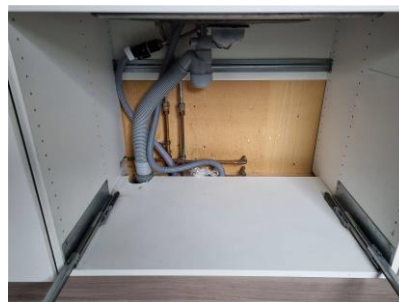
Fuktskydd saknas i diskbänksskåp och under kyl/frys samt avloppsslangen från diskmaskin är inte förankrad i väggen.

Utan fuktskydd är det svårt att upptäcka läckage från rörledningar. Vatten kan då tränga in i omkringliggande konstruktioner och orsaka fuktskador.

För att upptäcka eventuella läckage, installera ett fuktskydd.

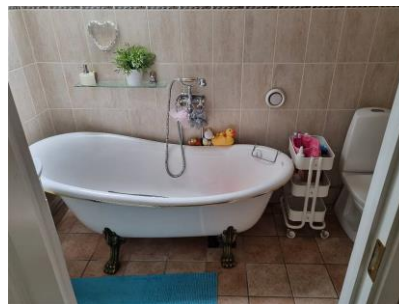
Våtutrymmet har äldre yt-/tätskikt.

Eftersom funktionen, som innebär att ytskiktet/tätskiktet ska vara vattentätt, kan vara nedsatt finns en ökad risk att vatten tränger igenom ytskiktet/tätskiktet med vattenskador i omkringliggande konstruktioner som följd.

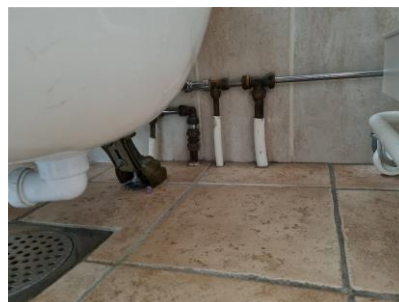
Rör genomföring finns i golvet.

Rör genomföringar i golvet medför en ökad risk för att vatten tränger ner i omkringliggande konstruktioner och orsakar fuktskador.

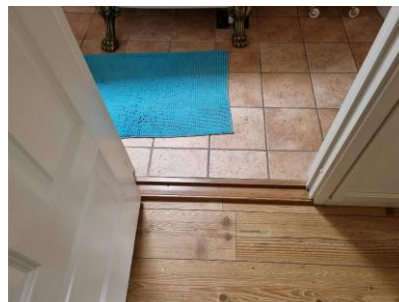
Tröskel är låg.

En felmonterad tröskel medför risk att vatten tränger in i angränsande konstruktioner och rum vilket i sin tur kan leda till fuktrelaterade skador.

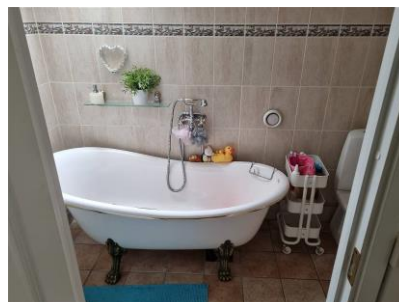
Bomljud noterades på några klinkerplattor.

Sprickor noterades i handfat.

Normala fuktvärden indikerades mot klinker/kakel.

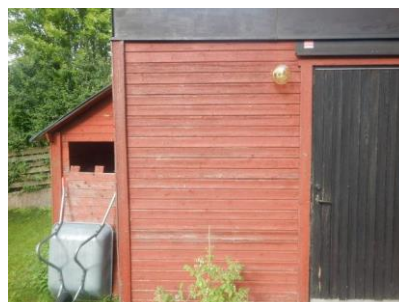
Vanligt underhållsbehov (färgsläpp, torrspäckor).

Förrådsdörr är behov av underhåll/bytas.

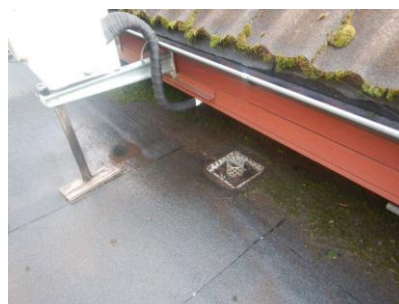
Mossa noterades på taket samt skräp finns i takbunn (rengör).

Platta låglutande tak med inbyggda hängrännor och stuprör.
Eftersom vatten från taket avleds med inbyggda hängrännor/invändiga stuprör finns ökad risk för fuktskador i omkringliggande konstruktioner. Vanliga orsaker till fuktskador är läckage i skarvar på hängrännor och stuprör eller igensatta takbrunnar. Vattensamlingar som bildas i takets svackor ökar även risken för läckage. Viktigt att hålla taket och brunnar rent från mossa och skräp

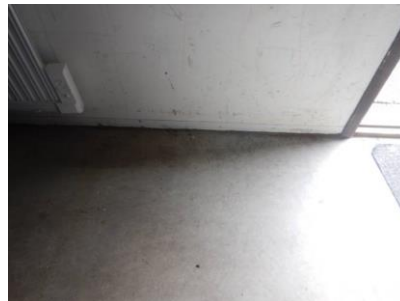
När träreglar och syll går ner mot betongplatta. Medför detta en risk att smältvatten (snöiga/blöta bilar) kan rinna mot vägg och orsaka fuktskador i väggkonstruktionen.

Golvbrunn finns ej i garaget.
