Besiktningssprotokoll

Anticimex Försäkringsbesiktning i samarbete med Fastighetsbyrån

Fastighetsbeteckning: Kallax 1:259	
Fastighetsadress: Öströmsvägen 4b	
Postnummer: 975 95	Ort: Luleå

Besiktningdatum: 2023-08-01	Protokollnummer: 67704826
Temperatur: +19 °C	Väderlek: Mulet
Tekniker: Joel Esberg	
E-post: joel.esberg@Anticimex.se	
Kontor: Piteå	
Närvarande: Fastighetsägare

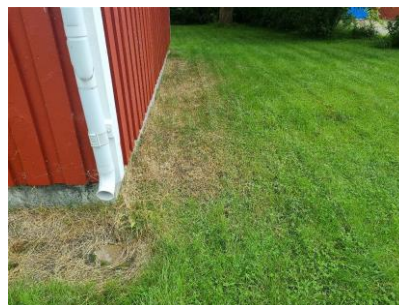
Marken vid ena gaveln lutar mot huset.

Detta innebär en ökad fuktbelastning mot grunden vilket i sin tur kan orsaka fuktskador i huset.

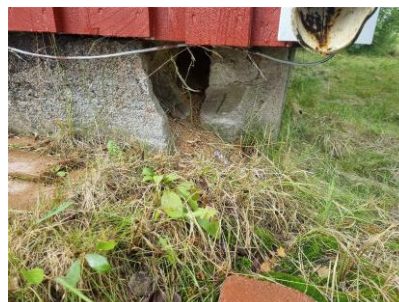
Del av hörnet på betongsockel saknas.

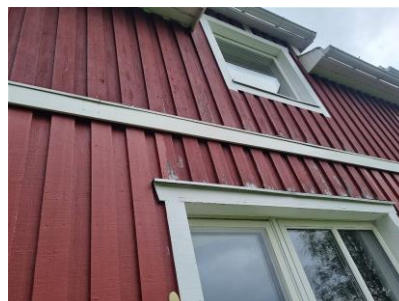
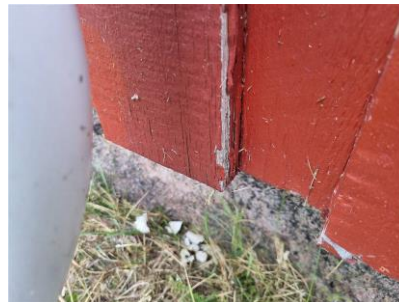
Delar av fasadpanel och övriga trädetaljer är i behov av målning/underhåll.

Enstaka fasadbrädor har mindre rötskador.

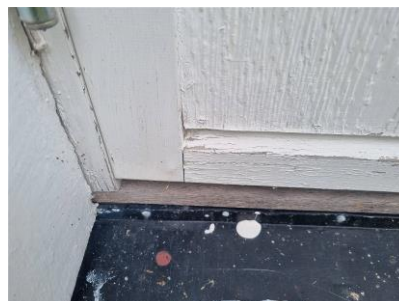
Altandörrar har mindre torrsprickor.

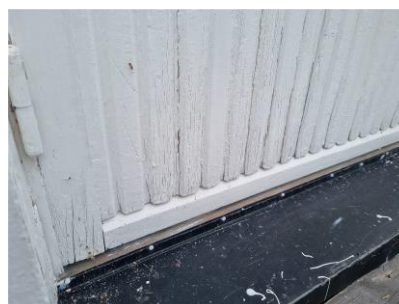
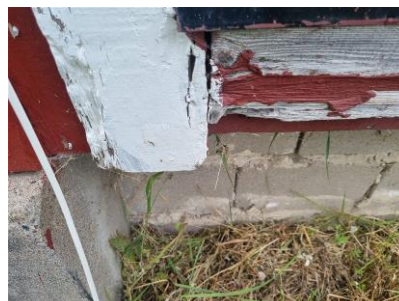
Rötskador på foder kring altandörr.

Byt ut rötskadade foder.

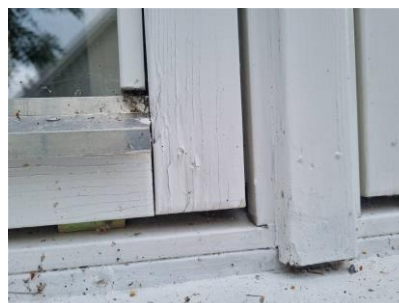
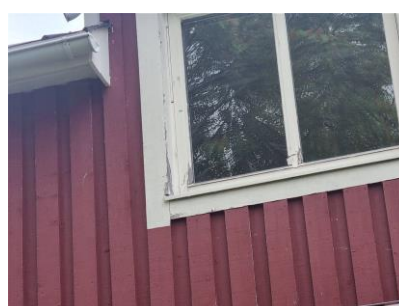
Torrspäckor och färgsläpp finns på fönster.

Dessa bedöms inte ha lett till bakomliggande skador.

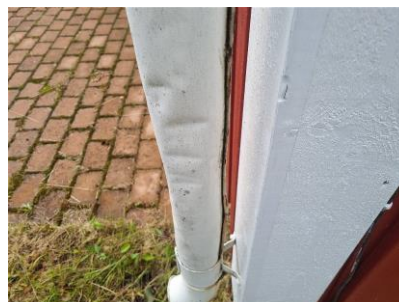
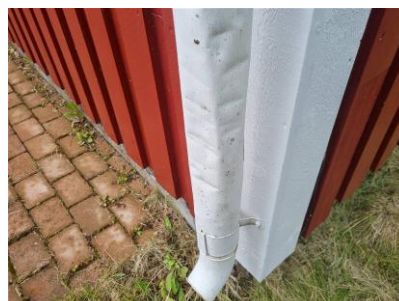
Fals på stuprör vänd mot fasad, frostsprängning förekommer på fals.

När stuprören är monterade med falsen vänd mot fasad ökar risken för fuktskador på fasad och sockel vid ett eventuellt läckage.

-Stötskadade stuprör.

För att undvika skador på fasad/sockel kan man med fördel vända stuprörens fals ut från fasad.”

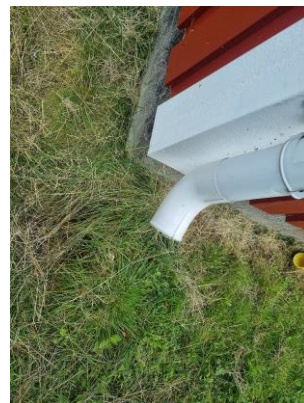
Stuprör är inte anslutna till markledning.

Stuprör som inte är anslutet till markledning kan medföra en ökad fuktbelastning på grundmur/sockel som i sin tur kan leda till fuktrelaterade skador.

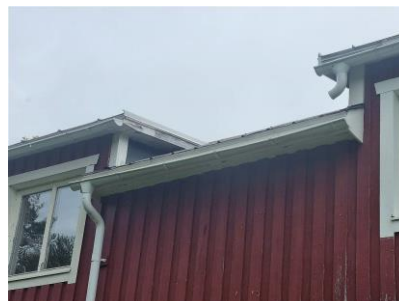
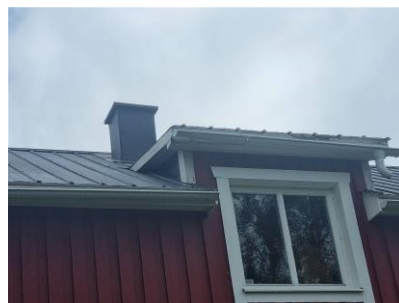
Hängrännor lutar fel.

När hängrännor har en felaktig lutning (bakfall) finns risk att regnvatten svämmar över vilket i sin tur kan leda till fuktskador på fasad och sockel.

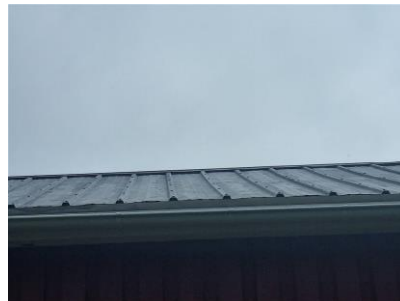
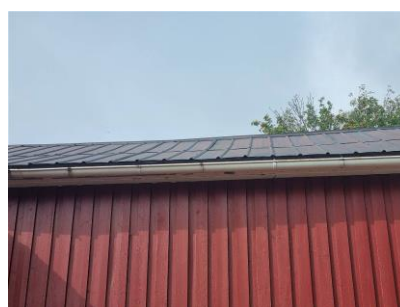
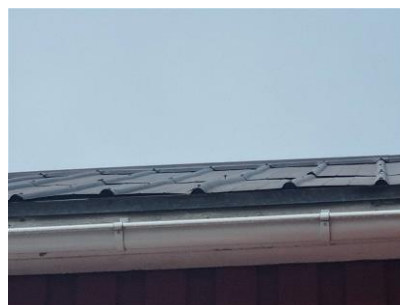
Yttertaket är ett äldre spikat plåttak.

Eftersom husets taktäckning är äldre samt har brister som uppstickande spikar, stötskador samt färgsläpp, har det ett minskat motstånd mot vatteninträngning. Detta i sin tur kan leda till fuktskador på träläkt och vidare ner i underliggande konstruktioner.

-Svacka i taket.

-Delar av yttertaket är renoverat efter takläckage, samtidigt utfördes en genomgång av taket.

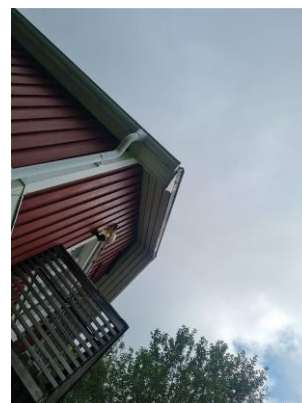
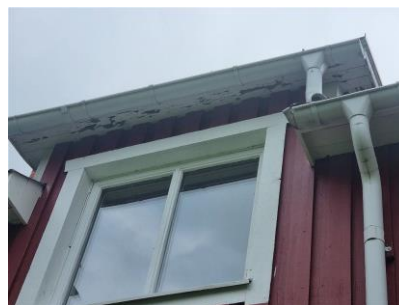
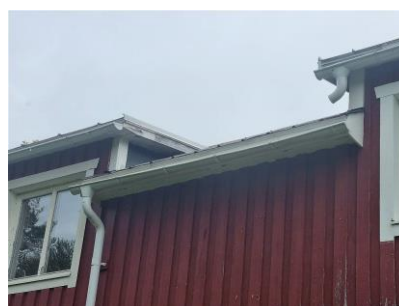
-Vindskivor och underspikning har underhållsbehov.
-Takfotsbräda på takkupa har underhållsbehov.

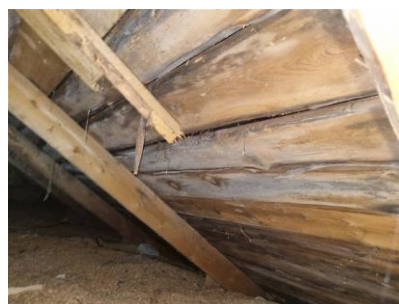
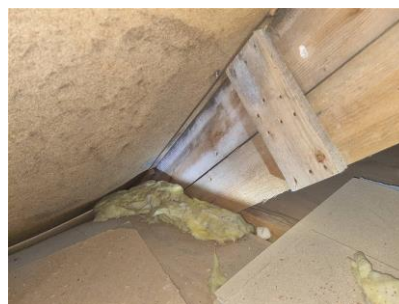
Mikrobiell påväxt finns på underlagstaket.

Detta kan vara ett tecken på att vinden tillförs fukt inifrån bostaden. Observera att besiktning av bostadens ventilationssystem inte har ingått i uppdraget.

För att komma tillrätta med detta kan fuktillförseln inifrån bostaden behöva minskas. Det kan göras genom att ventilationen i bostaden förbättras samt att eventuella otätheter i vindsbjälklaget (tak-/väggvinklar, taklucka med mera) tätas. Läs Anticimex faktablad om uppvärmda vindsutrymmen för tips och råd.

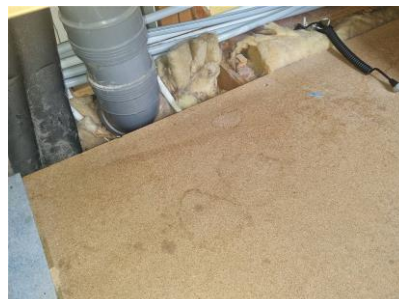
Torpargrunden är ej besiktningbar underifrån då den enligt uppgifter inte är krypbar samt saknar lucka och ventiler.

Torpargrunder med bjälklag av organiskt material har ofta fuktskador på grund av naturlig fuktpåverkan. Detta kan resultera i mikrobiella skador (angrepp av mikroorganismer) och, i värsta fall, rötskador. Mikrobiell lukt kan då spridas till boendemiljön. Grunden har inte kunnat besiktigas eftersom den inte är krypbar.

Genom öppning i golvet från tvättstugan kunde kontroll av konstruktion samt fuktmätning i trossbotten närmast öppningen utföras.

Fuktkvoten i trossbotten under tvättstugan uppmättes till 12%

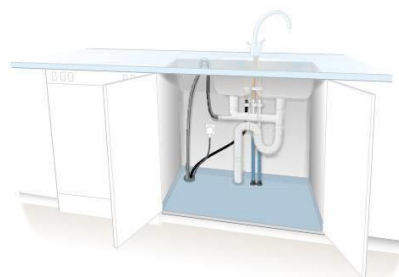
-Fuktskydd saknas under vitvaror.

Utan fuktskydd är det svårt att upptäcka läckage. Vatten kan då tränga in i omkringliggande konstruktioner och orsaka fuktskador.

-Upphångningsbygel saknas på avloppslang från diskmaskinen.

När upphångningsbygel saknas ökar risken för brott på slangen med läckage som möjlig följd.

För att upptäcka eventuella läckage, installera ett fuktskydd.

För att hindra brott på avloppslang rekommenderas komplettering av upphångningsbygel.

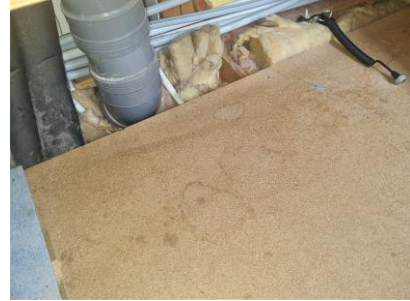
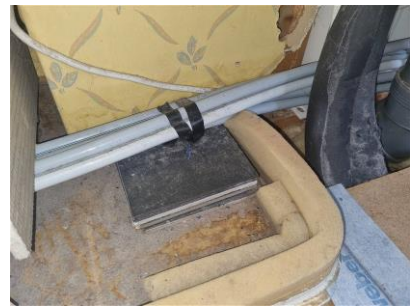
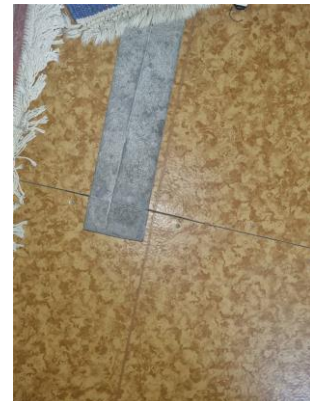
Renovering pågår.

På grund av renoveringen har besiktningen inte kunnat genomföras.

Vi rekommenderar en kompletterande besiktning när renoveringen är klar.

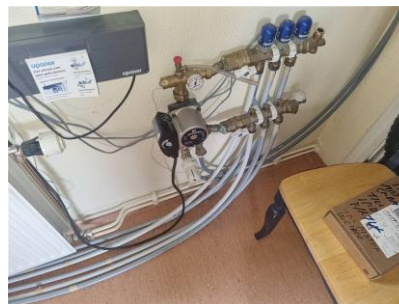
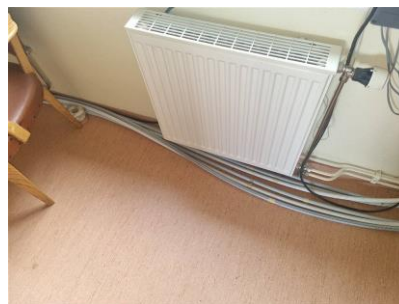
-Dragning av golvvärme är ej färdigställd.

Golvvärmefördelare rekommenderas monteras i ett fuktsäkert fördelarskåp.

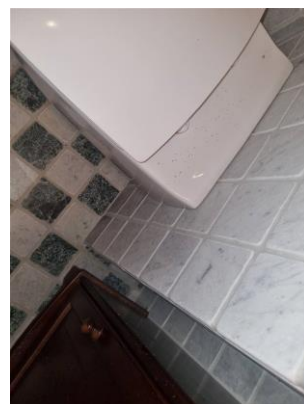
Inbyggd spolcistern till toalett saknar skvallerrör.

Utan skvallerrör finns risk att eventuellt läckage inte upptäcks, vilket kan leda till fuktskador i omkringliggande konstruktioner.

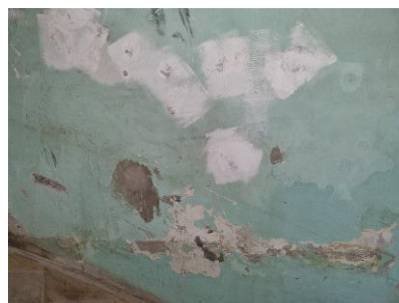
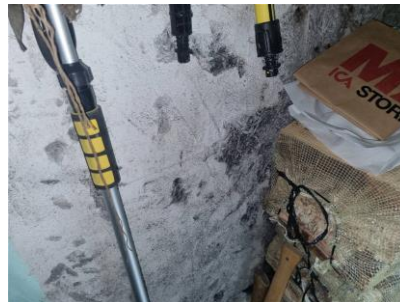
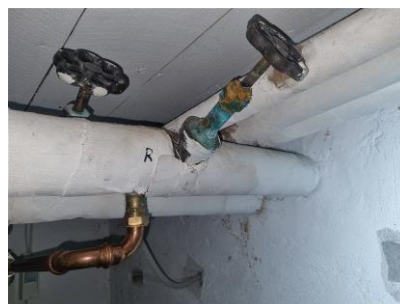
Källare i äldre standard med brister som:

- Puts och färgsläpp.
- Oxiderade rörledningar.
- Missfärgningar.

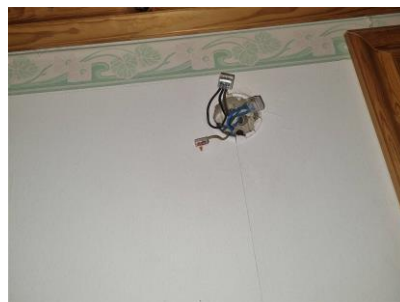
Normalt slitage förekommer som:

- Tapetskador.
- Skruvhål.
- Stötskador på ytskikt.

Eldosor saknar skyddslock.

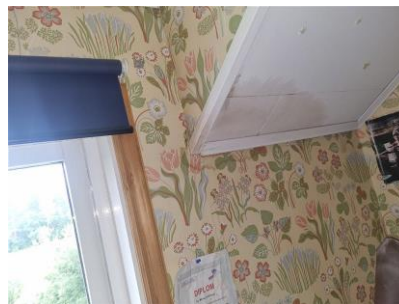
- ✎ Fuktbläckor på innertak och innerväggar
Inga förhöjda fuktvärden uppmättes vid besiktningstillfället

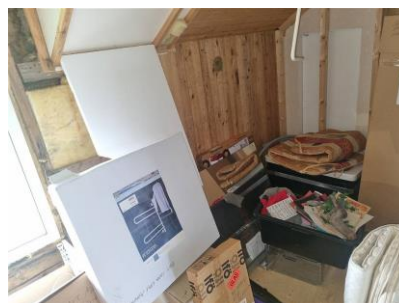
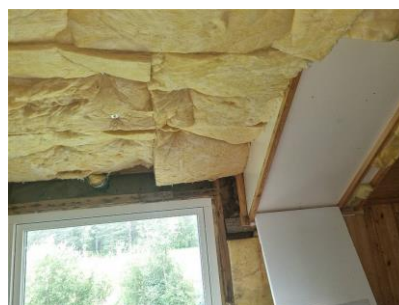
- ? Renovering pågår.
På grund av renoveringen har besiktningen inte kunnat genomföras.
Utrymmet är belamrat.
Vi rekommenderar en kompletterande besiktning när renoveringen är klar.

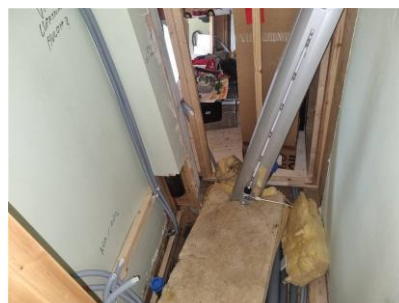
Renovering pågår.

På grund av renoveringen har besiktningen inte kunnat genomföras.

Vi rekommenderar en kompletterande besiktning när renoveringen är klar.
