Ödesby 1:57

Julaftonsvägen 13

Uppdragsnummer	A25724
Besiktningsdatum	2023-08-03
Besiktningföretag	OBM Byggnadsmiljö AB
Besiktningförrättare	Mattias Forsberg
Närvarande	Säljare
Giltig till och med	2024-08-03

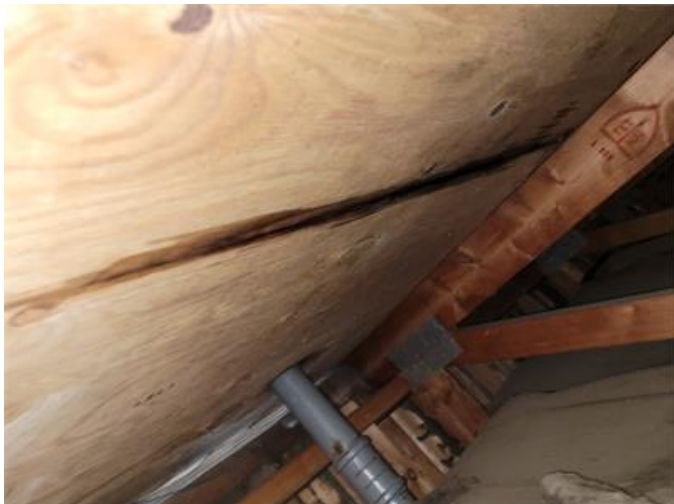
Läckage i yttertak noterades.

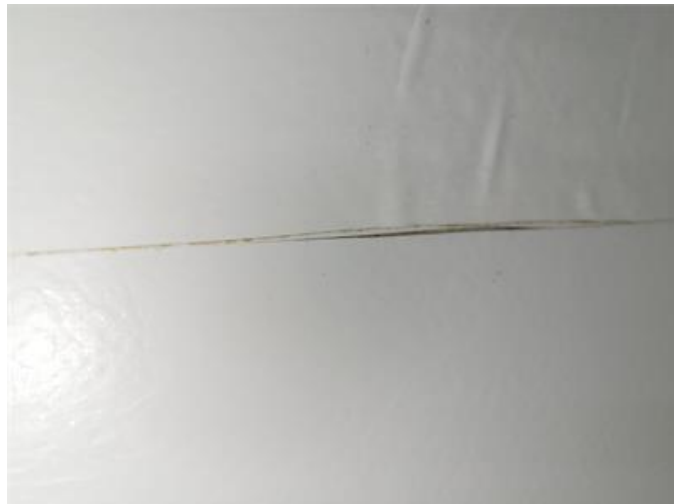
Otätthet på våtrumstapet.

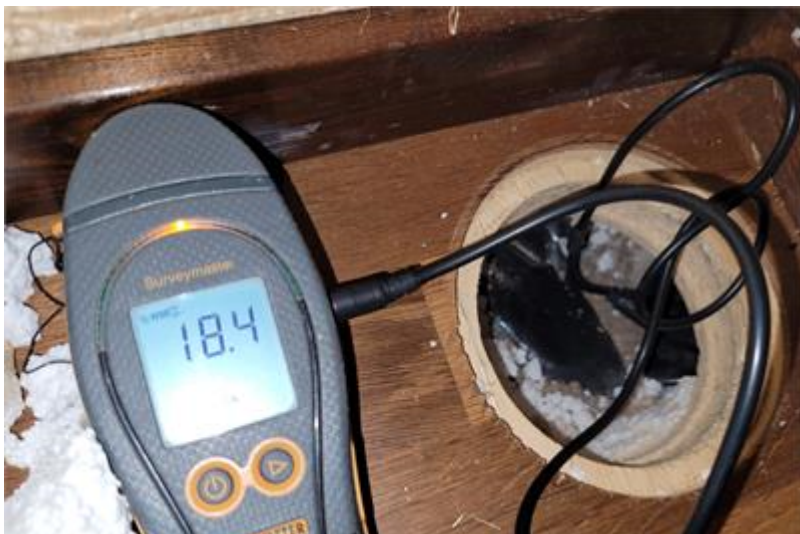
Byggnadsdel	Vardagsrum
Konstruktionsdel	Flytande golv
Konstruktionsuppbyggnad	Platta på mark, sand, plast cellplast & golvspån

Vid fuktkvotskontroll i golvkloss blev värdet ca 19 % fk. Det kritiska gränsvärdet för mikrobiell tillväxt brukar anges till ca 15-17% fuktkvot (FK). En avvikande lukt av mikrobiell karaktär noterades. Omfattning av skadorna bör kontrolleras vidare.
