**Fastighetsuppgifter**

Haga-Kumla 1:83

Torsborg 420

Uppdragsnummer	AB1946
Besiktningdatum	2023-07-04
Besiktningföretag	OBM Besiktningsservice AB
Besiktningförrättare	Peter Franck
Närvarande	Säljaren
Giltig till och med	2024-07-04

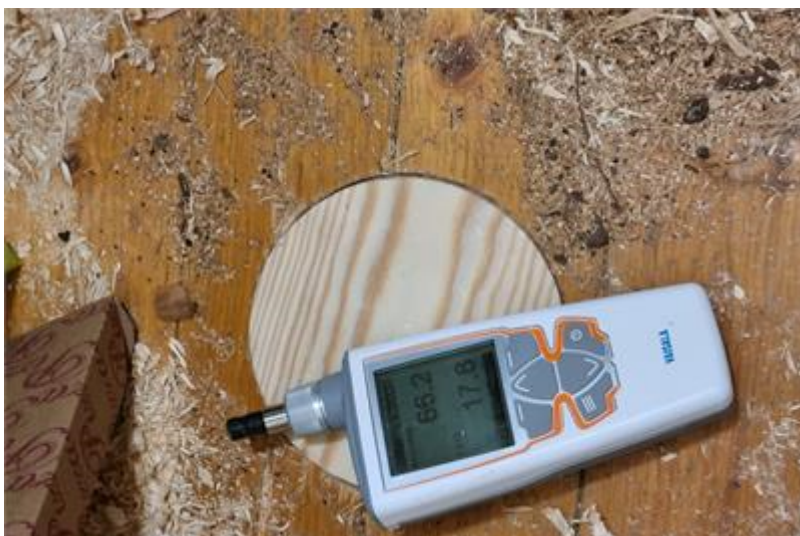
## Bilaga 1 för kontroll av valda konstruktioner

Byggnadsdel	Torpargrund utan lucka.
Konstruktionsdel	Bottenbjälklag
Konstruktionsuppbyggnad	Innergolv av lackade golvbrädor, träreglar/golvbjälkar, isolering av sågspån, blindbotten av massiva brädor, torpargrund/mark.

Det kritiska gränsvärdet för mikrobiell tillväxt brukar anges till ca 70-75% relativ fuktighet (RF).

Via ett provhål i trappförrådet uppmättes den relativa fuktigheten i torpargrunden till ca 66-68% RF.

Det saknas lucka och grunden är inte besiktningsbar, grunden bedömdes vid provhålet vara låg (ca 30-30 cm) och det är tveksamt om den är krypbar.

Notera att stickprovsmässig undersökning är utförd samt att mätvärden normalt sett kan variera över årstiderna. För att säkert fastställa konstruktionens kondition och fuktstatus måste en mer omfattande undersökning utföras.

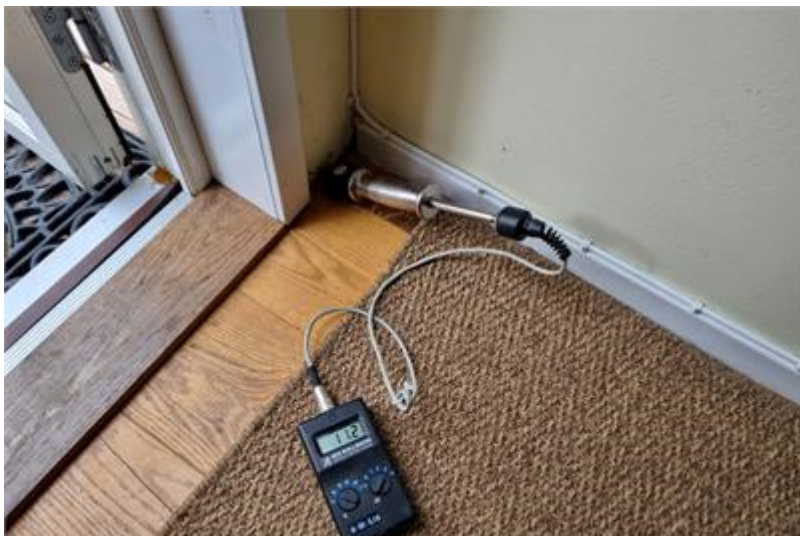
## Bilaga 2 för kontroll av valda konstruktioner

Byggnadsdel	Betongplatta på mark i tillbyggt allrum.
Konstruktionsdel	Golv/väggsyll
Konstruktionsuppbyggnad	Flytande golv på betongplatta, träväggekonstruktion med isolering.

Det kritiska gränsvärdet för mikrobiell tillväxt brukar anges till ca 15-17% fuktkvot (FK).

Vid kontroll i yttervägg nertill vid golv/vägg-vinkel uppmättes fuktkvot i väggsyll till ca 12% FK.

Inget behov av åtgärd bedöms föreligga.

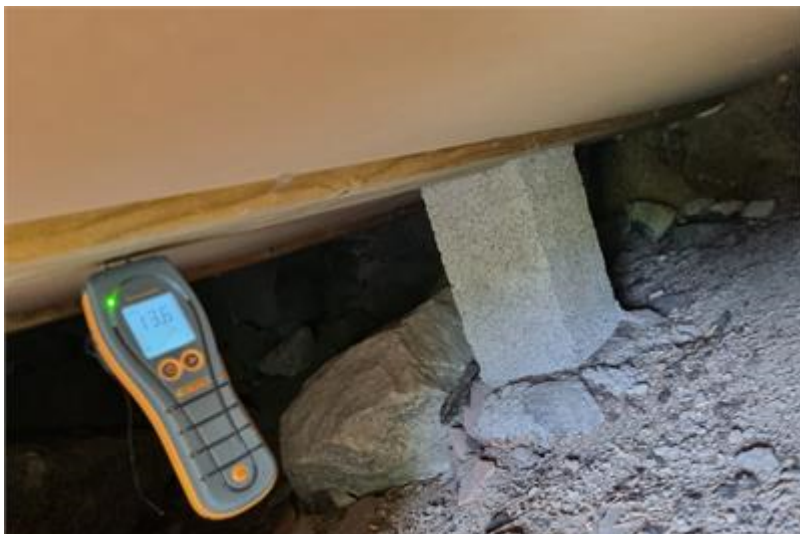
## Bilaga 3 för kontroll av valda konstruktioner

Byggnadsdel	Plintgrund under entrehall.
Konstruktionsdel	Blindbotten
Konstruktionsuppbyggnad

Det kritiska gränsvärdet för mikrobiell tillväxt brukar anges till ca 15-17% fuktkvot (FK).

Vid kontroll underifrån uppmättes fuktkvot i blindbottenbrädor av träskyddsbehandlat virke till ca 14-16%

Notera att stickprovsmässig undersökning är utförd samt att mätvärden normalt sett kan variera över årstiderna. För att säkert fastställa konstruktionens kondition och fuktstatus måste en mer omfattande undersökning utföras.
