# Besiktningsprotokoll

Anticimex Försäkringsbesiktning i samarbete med Fastighetsbyrån

| Fastighetsadress:<br>Stenebyvägen 16 | |

| Besiktningsdatum:<br>2023-08-07 | Protokollnummer:<br>67756842 |

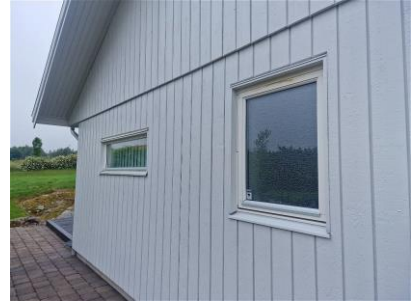
Fönsterfoder finns ej runt fönster och mindre färgsläpp noterades på fönsterkarm.

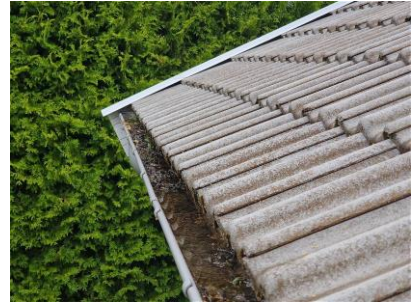
Hängrännor är skräpfyllda.

Eftersom hängrännor är fulla med skräp finns risk för fuktskador på fasad och sockel då vatten kan svämma över.

För att förhindra översvämning rekommenderas rensning av hängrännor.

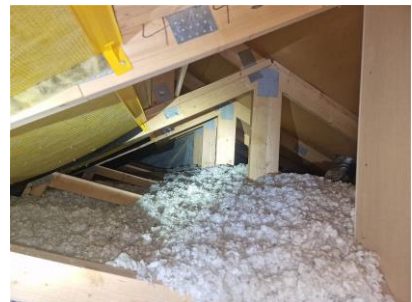
Del av vinden är inte krypbar och har endast kontrollerats via ena vindsutrymmet.

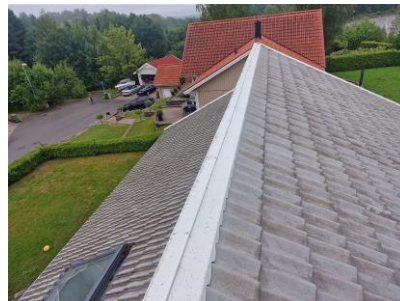
Takpannor med underlagstak av träfiberskivor

Med denna konstruktion är det extra viktigt att takpannorna är hela. Eftersom underlagstaket inte har en papp kan regn och snö som tränger in genom otätheter leta till fuktskador i underliggande konstruktion.

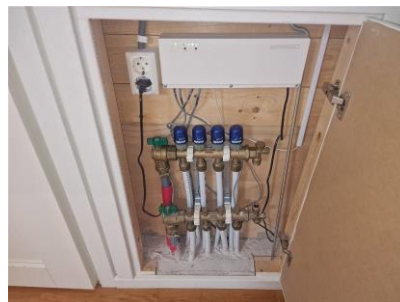
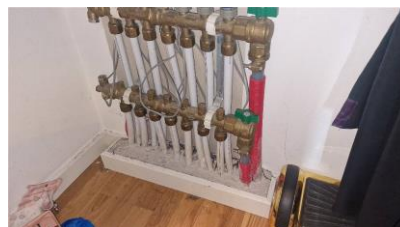
Golvvärmens fördelningscentraler 2 st är placerade i icke tätskiktat utrymme. Detta innebär risk att eventuella läckage från rörkopplingar orsakar vattenskador. Ett fuktlarm kan med fördel monteras.

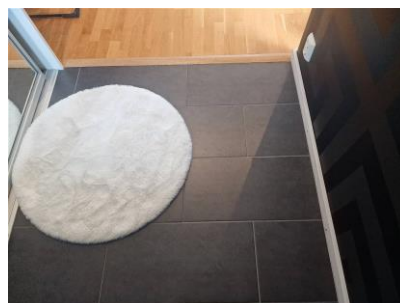
Klinker har släppt från underlaget ("Bom").

Felet som uppstått är att vidhäftningen mellan klinker och underlag har upphört. Sk "bom/ bomljud".

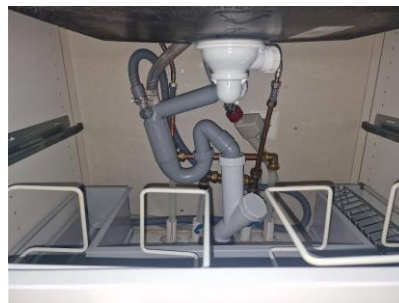
Fuktskydd finns inte i diskbänsskåp.

Diskmaskinens avloppsslang är inte avlastningsförankrad. Den bör fästas upp i skåpsstommen.

Fuktskydd rekommenderas enligt ovan för att lättare kunna upptäcka ett eventuellt läckage och undvika fuktskador.

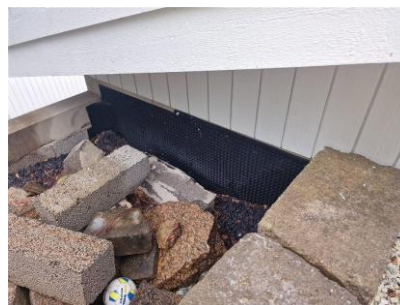
Garaget står i en sluttning.

Utvändigt fuktskydd är ligger oskyddat ovan mark. Risk att det utvändiga fuktskyddet skadas och funktionen försämras.

Detta innebär en ökad fuktbelastning mot grunden vilket i sin tur kan orsaka fuktskador i garaget.

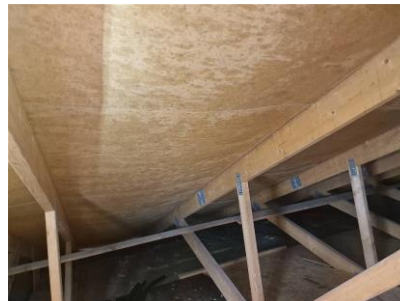
Mikrobiell påväxt finns på underlagstaket.

Detta kan vara ett tecken på att vinden tillförs fukt inifrån bostaden. Observera att besiktning av bostadens ventilationssystem inte har ingått i uppdraget.

För att komma tillrätta med detta kan fuktillförseln inifrån bostaden behöva minskas. Det kan göras genom att ventilationen i bostaden förbättras samt att eventuella otätheter i vindsbjälklaget (tak-/väggvinklar, taklucka med mera) tätas. Läs Anticimex faktablad om uppvärmda vindsutrymmen för tips och råd.

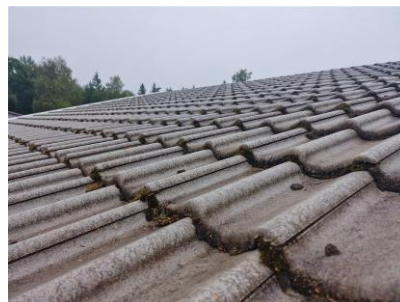
Takpannor med underlagstak av träfiberskivor.

Mossa börjar greppa om pannorna, vilket bör tas bort. Mossa binder fukt, vilket försämrar pannornas motståndskraft mot vatten och ökar risken för inläckage.

Med denna konstruktion är det extra viktigt att takpannorna är hela. Eftersom underlagstaket inte har en papp kan regn och snö som tränger in genom otätheter leta till fuktskador i underliggande konstruktion.

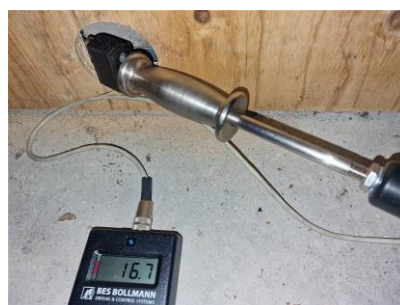
Vid kontroll av konstruktionen uppmättes fuktvärden i nivå med gränsvärdena och normal lukt upplevdes i provhål.

Provhål togs upp i nederkant vägg där grundmuren är motfylld utifrån. Fuktkvoten uppmättes till 17% i väggregel. Risk för mikrobiell tillväxt föreligger vid 17%. Vägghkonstruktionen består av stålprofil, träreglar, plywoodskivor och gips.

Befintlig konstruktion riskerar att drabbas av fuktskador på grund naturlig fuktpåverkan från mark.
