**Fastighetsuppgifter**

Hestratun 2

Kvartsgatan 8

| Besiktningsdatum | 2023-06-21 |

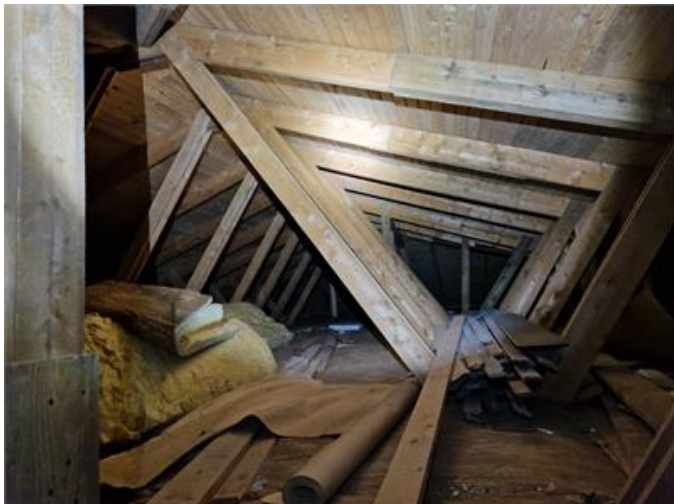
| Besiktningsresultat | | | | | |
|---|---|---|---|---|---|
| Vind | | | x | | Fukt och mikrobiell påväxt noterades på underlagstak. Se kommentar/riskanalys.<br>Utrymmet saknar säker landgång och kontrollen utförd från vindluckan. |

**Vind:** Det noterades lokal fukt/mikrobiell påväxt på underlagstaket, det rekommenderas en fortsatt teknisk utredning för att kontrollera orsaken till och omfattningen av detta.

Vy på vindsutrymmet

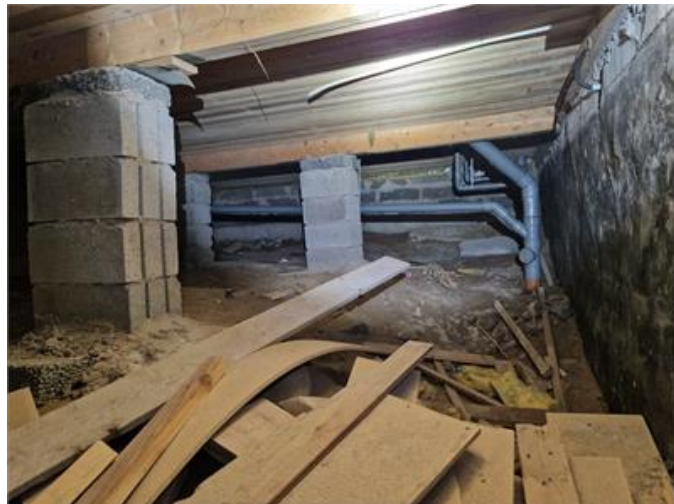
| Besiktningsresultat | | | | | |
|---|---|---|---|---|---|
| Krypgrund | | | x | | Krypgrunden är en riskkonstruktion, se kommentar/riskanalys<br>En avvikande lukt noterades i utrymmet samt rikligt med byggspill |

**Krypgrund:** Det noterades en avvikande lukt i utrymmet, det rekommenderas en fortsatt teknisk utredning för att kontrollera orsaken till och omfattningen av detta.

Vy i krypgrund
