# Besiktningsprotokoll

Anticimex Försäkringsbesiktning i samarbete med Fastighetsbyrån

| Fastighetsbeteckning:<br>Älgen 6 | |

| Besiktningsdatum:<br>2023-08-08 | Protokollnummer:<br>67740203 |

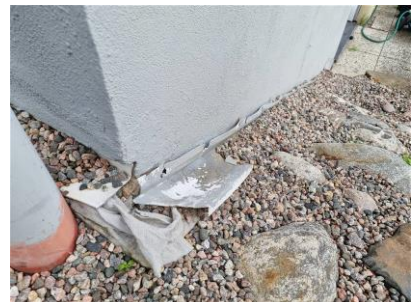
#### Utvändigt / Sockel

Utvändigt fuktskydd ligger oskyddat ovan mark.

Risk finns att det utvändiga fuktskyddet skadas och funktionen försämras.

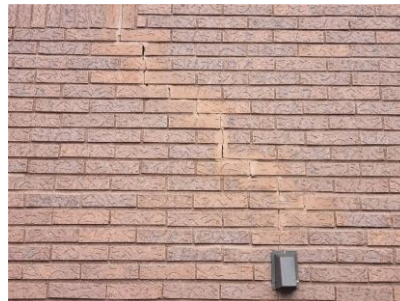
### Utvändigt / Fasad

Sprickor finns i fasaden.

Detta kan leda till fukt- och frysskador i konstruktionen.

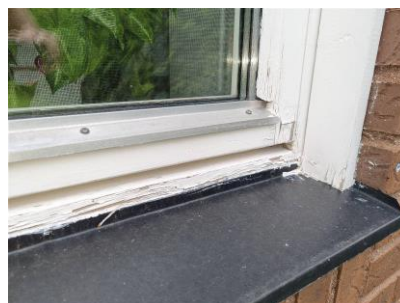
### Utvändigt / Fönster

Isolerglas är äldre och fönster har färgsläpp och torrsprickor.

Befintliga fönster är äldre vilket betyder att tätningen mellan fönsterrutorna kan vara sämre. Detta kan leda till att missfärgning/imma kan uppstå mellan glasrutorna.

För att öka livslängden på fönster rekommenderas målning och underhåll.

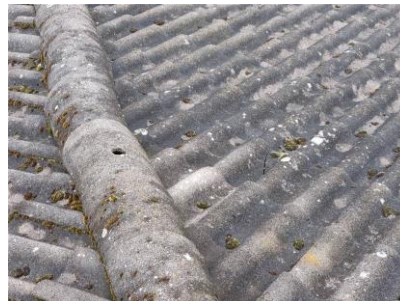
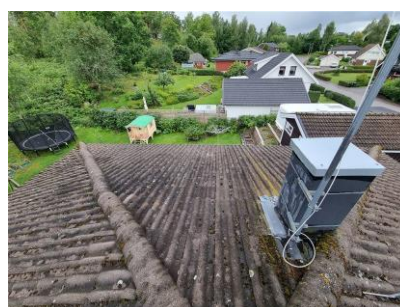
### Utvändigt / Tak

Husets taktäckning är äldre och skadade takpannor samt mosspåväxt finns. Detta behöver inte betyda att taket inte fungerar tillfredställande i dagsläget, man bör byta ut de skadade pannorna och rengöra taket för att förlänga dess livslängd och minska risken för skador.

Yttertaket är äldre och takpannor är skadade.  
Mosspåväxt finns på takpannor.

Takpannor, plåtdetaljer och underlagspapp har enligt vår bedömning en begränsad livslängd. Eftersom husets taktäckning är äldre har det ett minskat motstånd mot vatteninträngning. Detta i sin tur kan leda till fuktskador på träläkt och vidare ner i underliggande konstruktioner. Då det förekommer skadade/spruckna takpannor förhöjs denna risken.

Mossa som växer på taket kan leda till att taktäckningen har ett minskat motstånd mot vatteninträngning. Detta i sin tur kan leda till fuktskador på träläkt och takkonstruktionen vilket kan resultera i mikrobiella skador (angrepp av mikroorganismer).

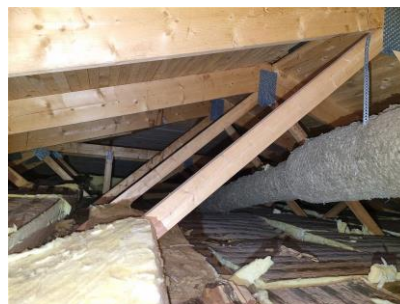
### Utvändigt / Vind

Vid kontroll av vinden uppmättes fuktvärden under kritisk fuktnivå för mikrobiell tillväxt och en normal lukt upplevdes.

Fuktkvoten i underlagstak/takbjälkar uppmättes vid besiktningstillfället till 7 % (Gränsvärde 17%).

Det finns risk för mikrobiell tillväxt om den relativa fuktigheten (RF) i den omgivande luften är över 75 %. I furuvirke motsvarar det en fuktkvot (FK) på 17 %.

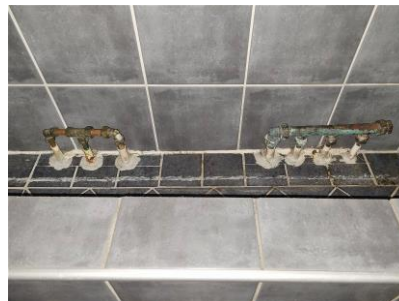
### Entréplan / Dusch/Toalett

Rör genomföringar finns i golv och i duschzonen.  
Golvbrunnen är inte utbytt i samband med renovering.  
Golvfall mot golvbrunnen endast lokalt i duschzonen  
Fönster är olämpligt placerat.

Ovanstående noteringar medför en ökad risk för att vatten tränger ner i omkringliggande konstruktioner och orsakar fuktskador.

Normala fuktvärden indikerades mot klinker/kakel.

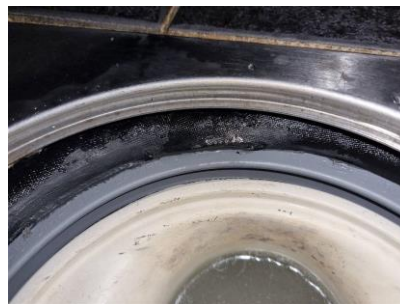
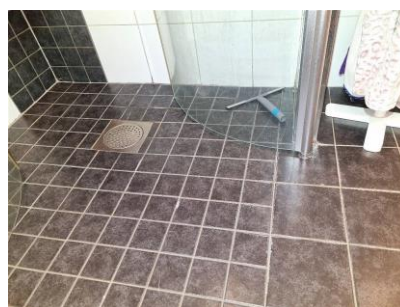
### Källarplan / Badrum

Brunnsmanschetten är skadad.  
Golvfall mot golvbrunnarna är bristfälligt och svackor förekommer.

När tätskikt är skadat i golvbrunnen innebär det risk för fuktskador. Vatten kan tränga ner i omkringliggande konstruktioner med fuktrelaterade skador som följd.

Normala fuktvärden indikerades mot klinker/kakel.

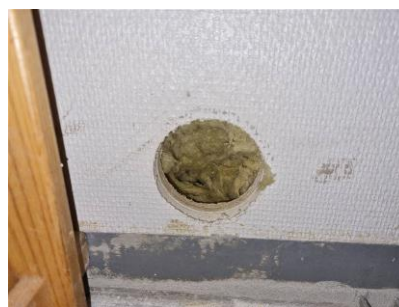
### Källarplan / Pannrum

Vid kontroll av konstruktion uppmättes fuktvärden under kritisk nivå för mikrobiell tillväxt och normal lukt upplevdes.

Källargrundmurar med påreglade isolerade ytterväggar.

Den relativa fuktigheten uppmättes till 63% och en normal lukt kunde kännas i provhålet.

Befintlig påreglad vägg och eventuella väggsyllar riskerar att drabbas av fuktskador på grund av naturlig fuktpåverkan. Detta i sin tur kan leda till mikrobiella skador (angrepp av mikroorganismer) som kan resultera i att mikrobiell lukt sprids till boendemiljön. Om reglar/syllar är tryckimpregnerade kan även en kemisk lukt förekomma.

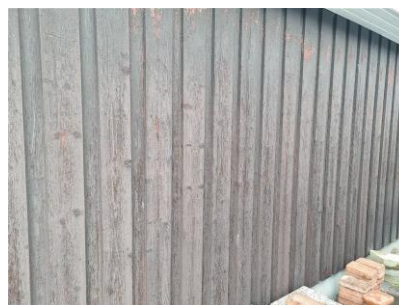
#### Utvändigt / Fasad

Fasadbeklädnaden har färgsläpp och torrsprickor.

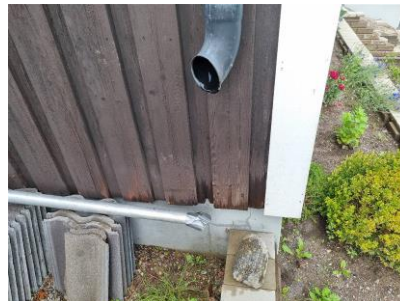
### Utvändigt / Hängrännor / Stuprör

Stuprör avslutas nära husliv och hängränna läcker bitvis.

Stuprör som avslutas intill husliv (ovan mark) kan medföra en ökad fuktbelastning på grundmur/sockel med fuktrelaterade skador som följd.

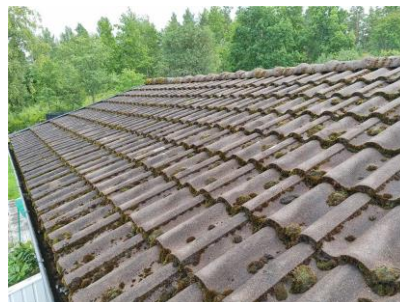
### Utvändigt / Tak

Yttertaket är äldre och mosspåväxt förekommer.

Takpannor, plåtdetaljer och underlagspapp har enligt vår bedömning en begränsad livslängd. Eftersom husets taktäckning är äldre har det ett minskat motstånd mot vatteninträngning. Detta i sin tur kan leda till fuktskador på träläkt och vidare ner i underliggande konstruktioner.

Mossa som växer på taket kan leda till att taktäckningen har ett minskat motstånd mot vatteninträngning. Detta i sin tur kan leda till fuktskador på träläkt och takkonstruktionen vilket kan resultera i mikrobiella skador (angrepp av mikroorganismer).

Taket är besiktat från stege uppställd mot takfot.
